**PAVIMENTOS URBANOS DE CONCRETO  
REFORÇADO: ANÁLISE DE PARÂMETROS  
FUNCIONAIS**

**CAMPINAS**

**2026**

Dissertação apresentada ao Programa de Mestrado em Sistemas de Infraestrutura Urbana, da Escola Politécnica, da Pontifícia Universidade Católica de Campinas, como requisito parcial para obtenção do título de Mestre em Sistemas de Infraestrutura Urbana.

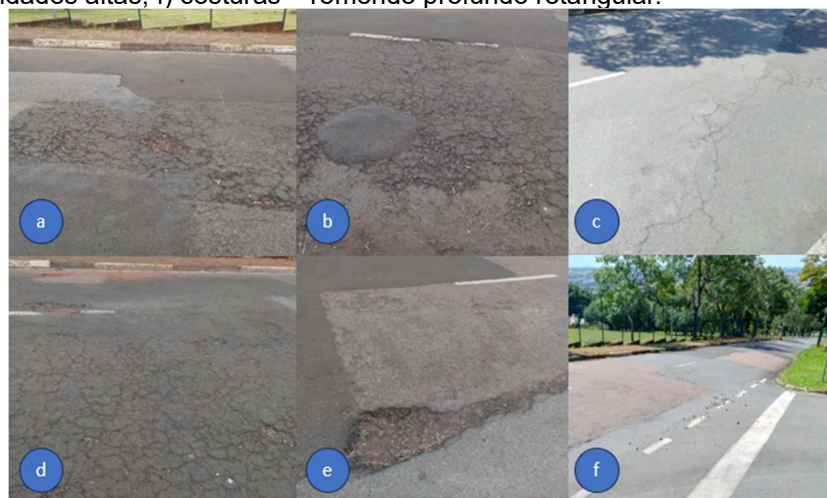
Figura 13: Defeitos do trecho de pavimento asfáltico: a) buraco de severidade leve; b) remendo superficial localizado; c) fissuras longitudinais; d) fissuras interligadas tipos couros de jacaré; e) buracos de severidades altas; f) costuras – remendo profundo retangular.

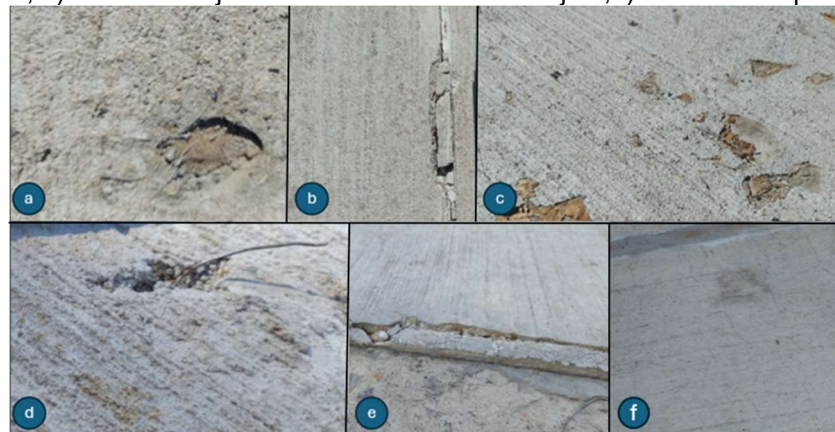
Figura 46: Defeitos referentes a coleta semanal, sendo: a) pequeno buraco de 3 cm de diâmetro, b) esborcinamento de junta, c) descascamento superficial do pavimento pela vegetação, d) fibras metálicas expostas, e) desnível de juntas de encontro com a sarjeta, f) microfissura por secagem.

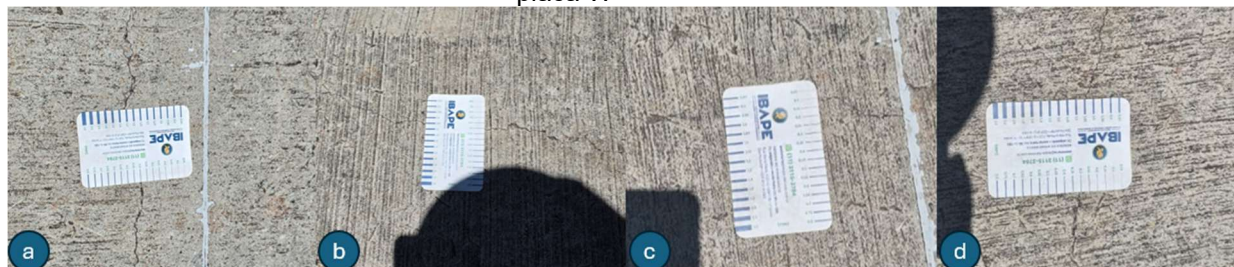
Figura 49: Inspeção visual final - fissuras seção I, sendo a) placa G, b) placa K, c) placa O, d) placa W

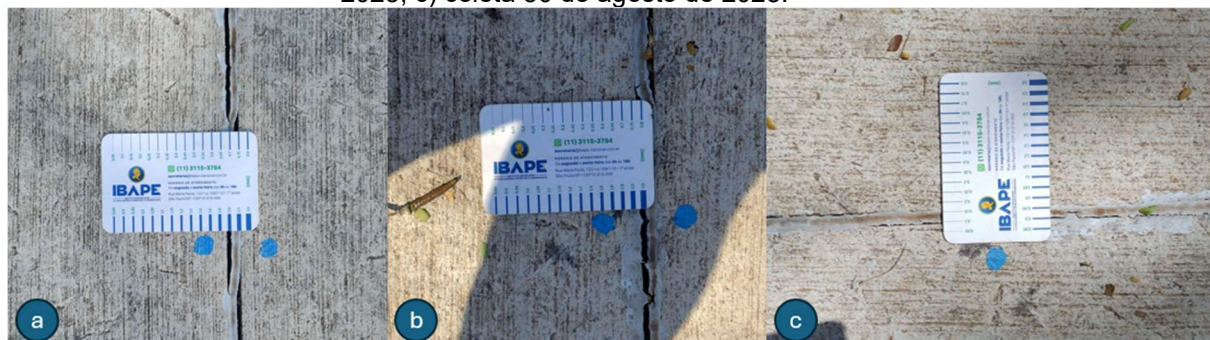
Figura 50: Abertura de junta seção I, sendo: a) coleta 30 de maio de 2025, b) coleta 26 julho de 2025, c) coleta 30 de agosto de 2025.

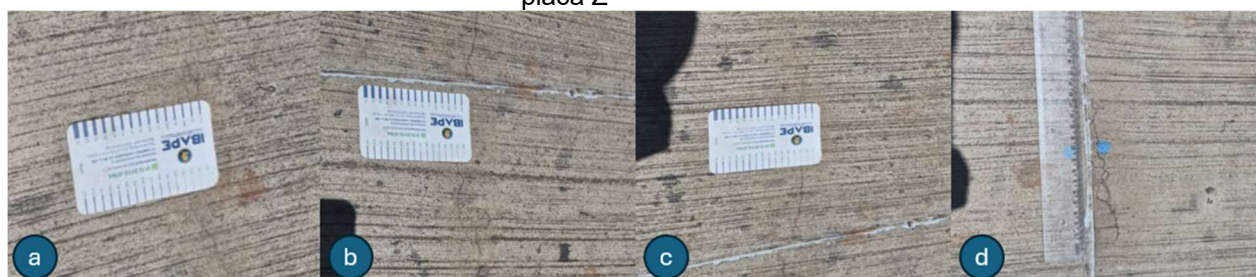
Figura 52: Inspeção visual final - fissuras seção II, sendo a) placa K, b) placa S, c) placa W, d) placa Z

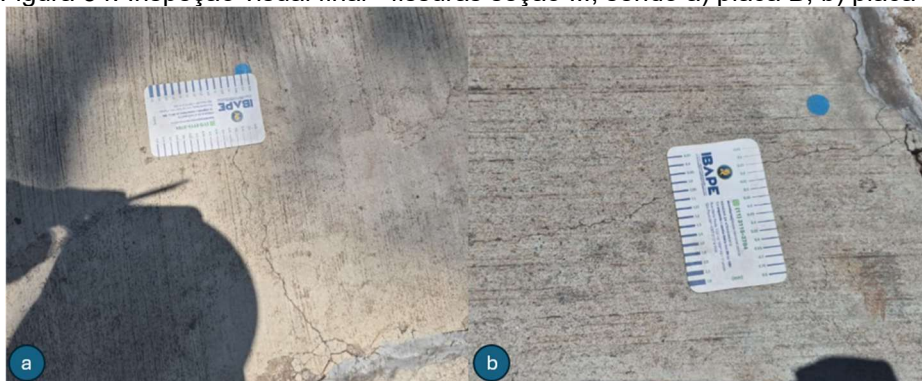
Figura 54: Inspeção visual final - fissuras seção III, sendo a) placa B, b) placa E

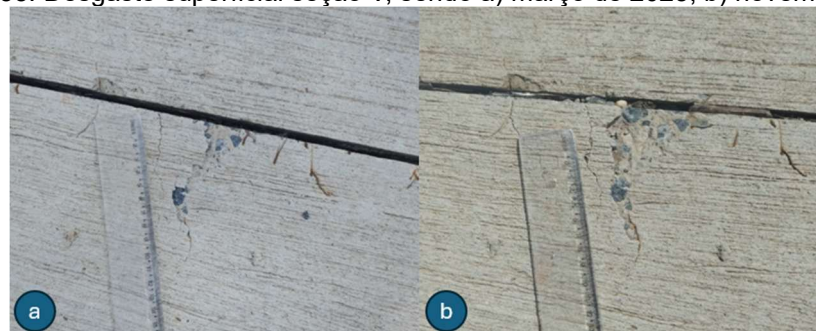
Figura 55: Desgaste superficial seção V, sendo a) março de 2025, b) novembro 2025

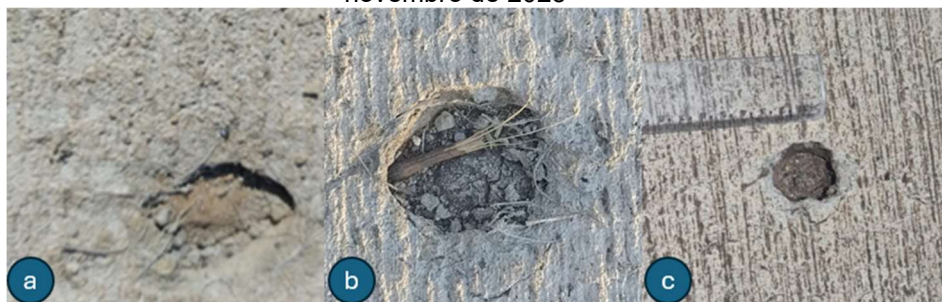
Figura 56: Evolução do buraco seção VI, sendo a) junho de 2024, b) agosto de 2024, c) novembro de 2025

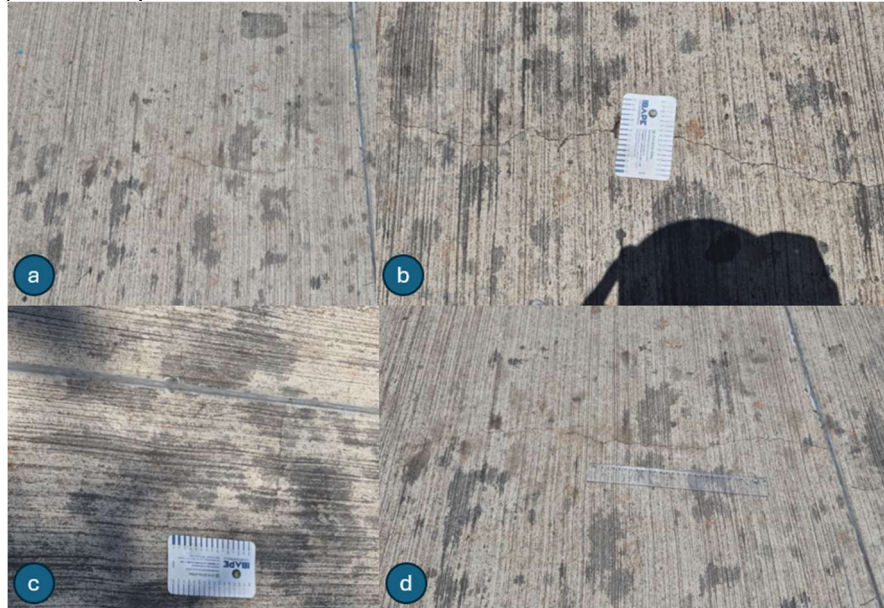
Figura 58: Inspeção visual final - fissuras seção VIII, sendo a) placa C, b) medida espessura placa E, c) placa G, d) extensão placa E

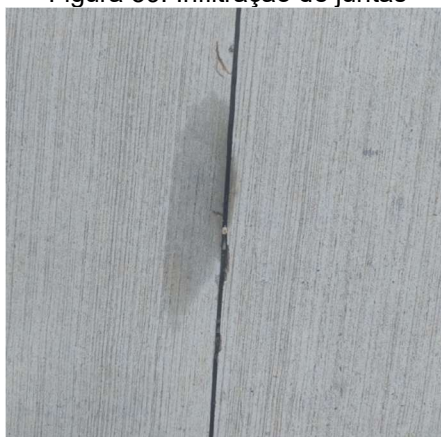
Figura 59: Infiltração de juntas

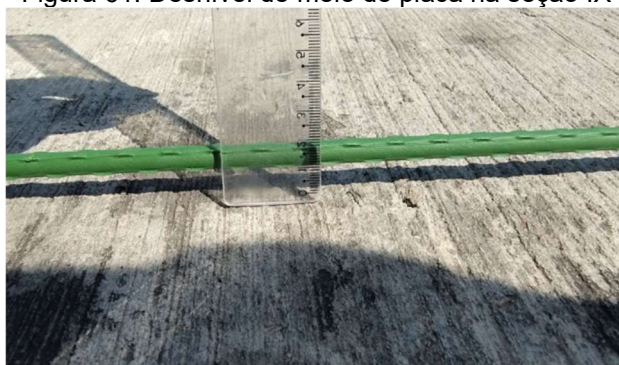
Figura 61: Desnível de meio de placa na seção IX

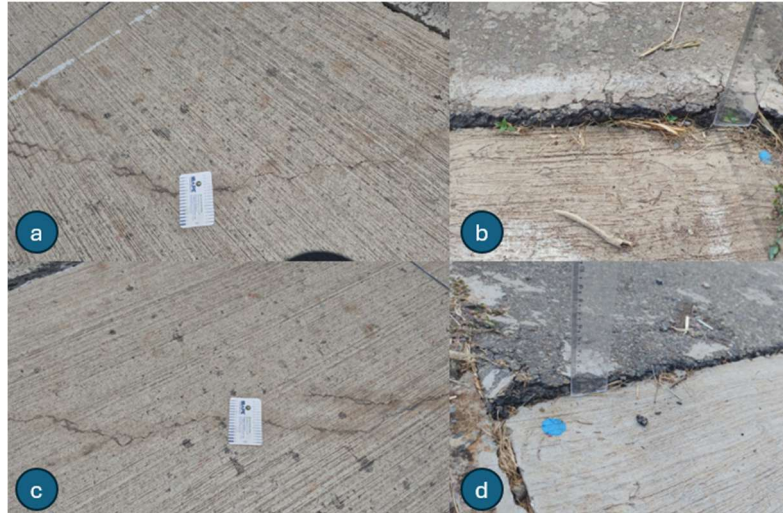
Figura 63: Inspeção visual final - fissuras seção XII, sendo a) fissura de canto placa E, b) Desnível entre pavimento placa E, c) Fissura de canto placa F, d) Desnível entre pavimentos placa F
