**ANÁLISE DO COMPORTAMENTO MECÂNICO DE CONCRETOS**  
**REFORÇADOS COM FIBRAS E ADIÇÃO DE RESÍDUO DE FRESADO**  
**ASFÁLTICO**

*Dissertação apresentada como exigência para  
obtenção do Título de Mestre, do Programa de Pós-  
Graduação em Sistemas de Infraestrutura Urbana,  
do Centro de Ciências Exatas, Ambientais e  
Tecnologia, da Pontifícia Universidade Católica de  
Campinas.*

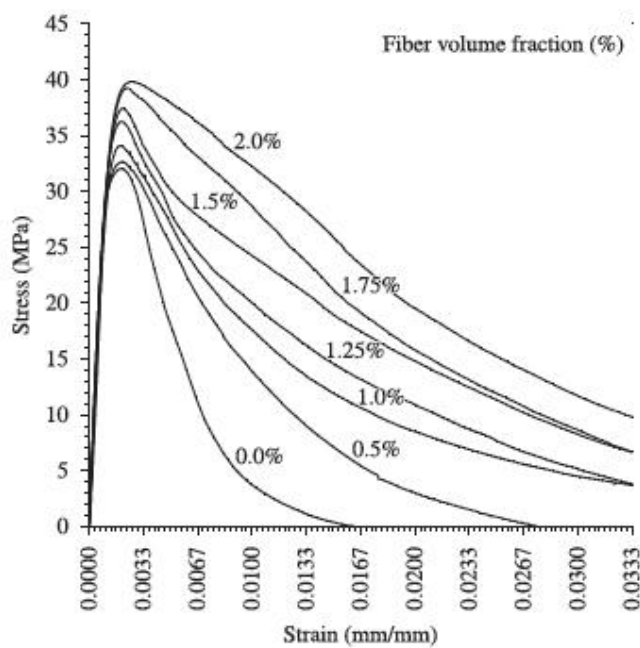
Figura 2.2 - Relação Tensão/ Deformação em diferentes dosagens de concreto com fibras

das fibras no concreto endurecido ocorre após a fissuração da matriz. Tal fato é confirmado na Figura 2.2, onde tem-se a relação típica de tensão por deformação em concreto reforçados com fibras através de resultados obtidos por Marara, *et al* (2011). Observa-se que as fibras passam a criar uma ponte de transferência de tensões e controlar a fissuração, elevando assim a resistência a tensão aplicada

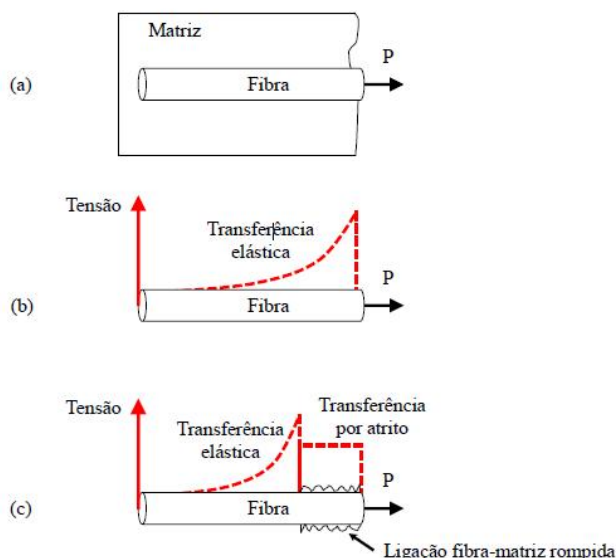
Figura 2.4 - Configuração a concentração de tensões em concretos com e sem fibras.

transferência por atrito ocorre quando a tensão de cisalhamento, devido a aplicação da carga, supera a tensão de aderência. A Figura 2.4 ilustra esta situação, onde (a) é o compósito sem aplicação de carga, (b) compósito na fase de pré-fissuração e (c) compósito na fase de pós-fissuração.

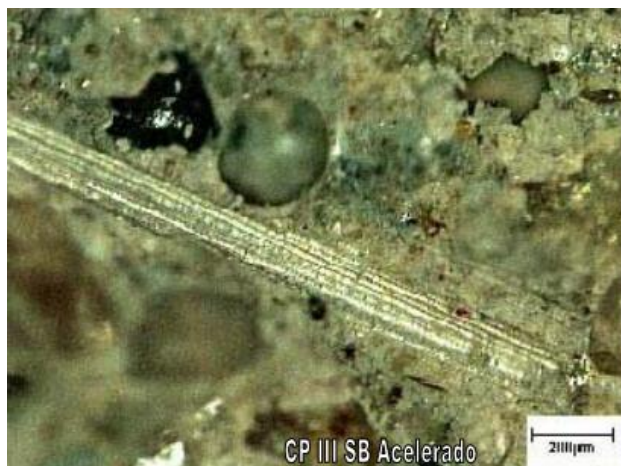
Figura 2.9 - Fotografia de microscopia de matriz cimentícias com fibras de vidro.

Bentur e Mindess (2007) abordam que além do cobrimento polimérico foram também realizadas pesquisas para reduzir o nível de alcalinidade dos concretos por meio de adições de sílica ativa, cimento com altos teores de alumina ou ainda de cimentos modificados com polímeros. Tais pesquisas visaram apresentar a viabilidade de utilização do CRFV em longo prazo. A Figura 2.9 apresenta uma imagem de microscopia da fibra de vidro na matriz de concreto.

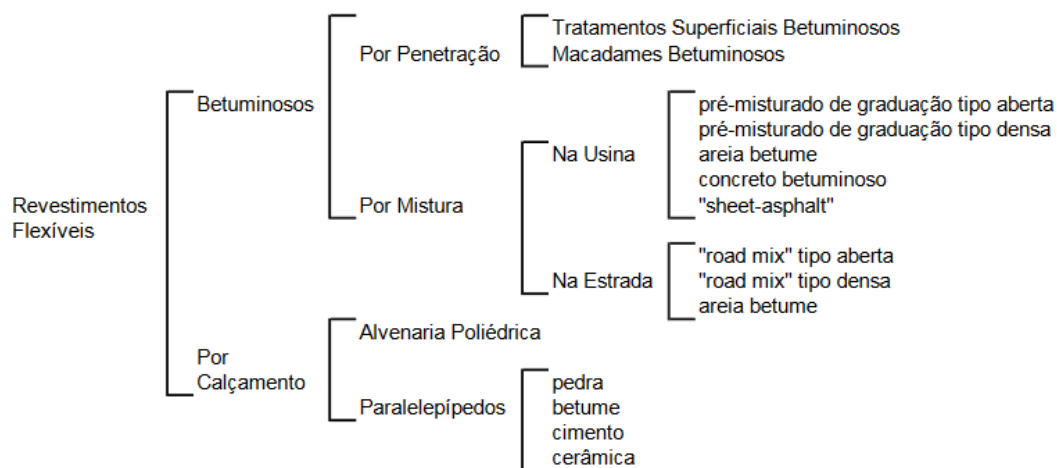
Figura 3.10 - Tipo de Revestimentos asfálticos

O DNIT (2005) apresenta os processos adotados para confecção dos revestimentos asfálticos (ou betuminosos) flexíveis no Brasil. A Figura 3.10 ilustra este esquema.

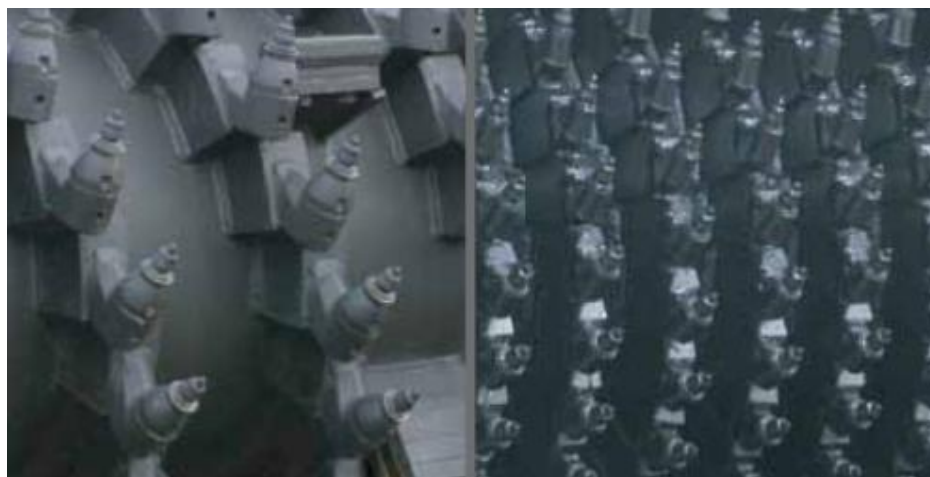
Figura 3.12 - Detalhe de cilindros de fresadoras.

Em relação às máquinas fresadoras Bonfim (2007) afirma que existem máquinas de pequeno, médio e grande porte. Sendo o cilindro fresador o seu principal componente. Este cilindro é um tambor rígido construído em aço especial onde são fixados dentes ou pinos, conforme necessidade da obra. Outras peças importantes da fresadora são os raspadores que impedem que o fresado se espalhe e a correia transportadora que leva o material fresado por meio de esteira para outro local. É comum nessa operação que um caminhão esteja disposto logo em seguida a esteira para recolher o resíduo gerado na operação.

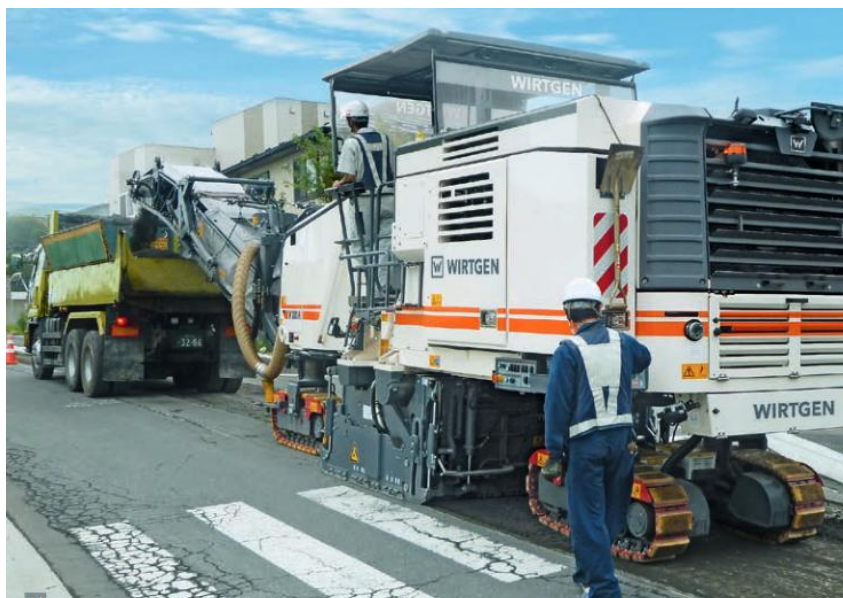
Figura 3.13 - Processo de fresagem asfáltica.

A Figura 3.13 ilustra o processo de fresagem asfáltica a frio onde tem-se numa primeira posição a máquina fresadora (*Milling Machine*), em seguida uma esteira articulada. Em última posição o caminhão que fará o transporte e alocação deste resíduo em local apropriado. O processo de fresagem a quente é muito semelhante, porém como diferencial a máquina fresadora aquece o material imediatamente após ser removido e em seguida o reincorpora ao pavimento.

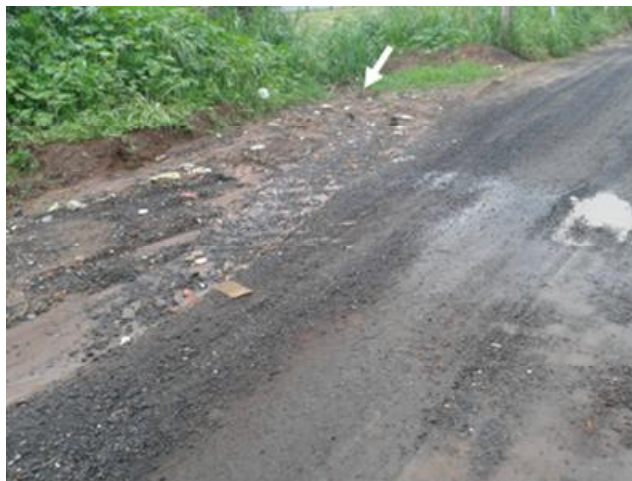
Figura 3.14 - Fotografia de resíduo de fresado asfáltico a beira do acostamento em rodovia.

Ruiz (2017) observou que mesmo com a normativa vigente este resíduo acaba abandonado nas proximidades das vias sujeito as intempéries. A Figura 3.14 ilustra o resíduo de fresado asfáltico a beira de acostamento carregado pelas águas pluviais originário de manutenção de rodovia na cidade de Leme, São Paulo.

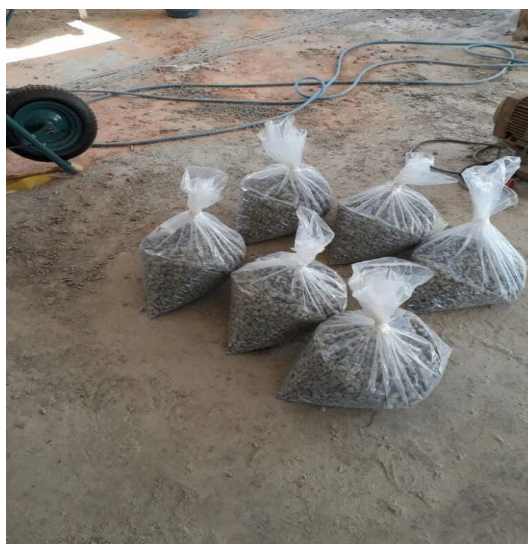
Figura 5.28 - Separação de materiais.

Para os outros agregados não foi necessária a aferição da umidade, pois foram previamente selecionados em formas metálicas três semanas antes das moldagens em ambiente coberto e bem ventilado, sendo assim não apresentavam qualquer umidade aparente em sua superfície. Os materiais foram separados em sacos plásticos conforme ilustra a Figura 5.28.

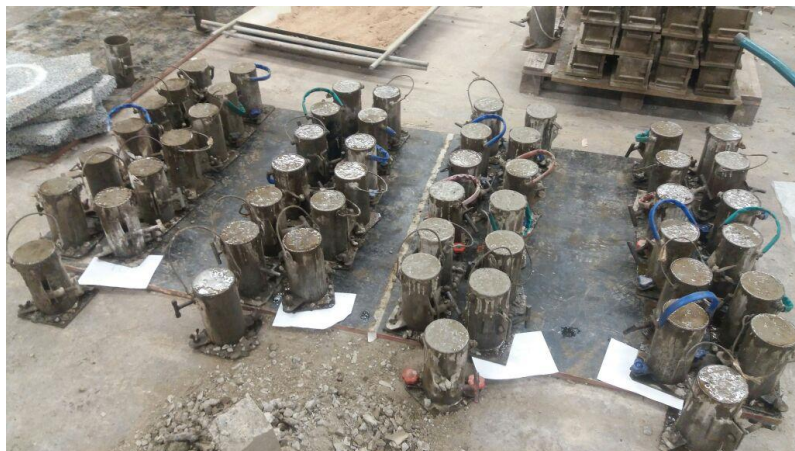
Figura 5.29 - Organização de corpos de prova.

O processo de moldagem dos corpos de prova foi adaptado do método JSCE-SF2 (1984) seguindo a sequência abaixo descrita, uma vez que se trata de concreto com fibras. As formas metálicas foram cobertas com óleo mineral por meio de pincel convencional de pintura algumas horas antes da concretagem. A Figura 5.29 ilustra esta etapa.

- a) Preenchimento de 1/3 do corpo de prova e adensamento em mesa vibratória;
- b) Preenchimento do restante da forma e novo adensamento em mesa vibratória;
- c) Acabamento utilizando colher de pedreiro;
- d) Organização dos materiais em local coberto e protegido de intempéries;
- e) Desforma após 24 horas;

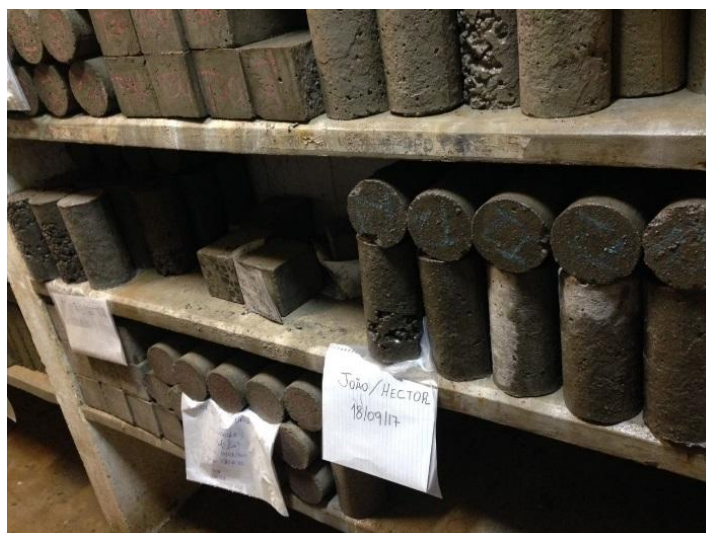
Figura 5.30 - Corpos de Prova em câmara úmida.

Após a desforma os corpos de prova foram identificados e transportados para cura em câmara úmida com umidade superior a 95% e temperatura controlada ( $23^{\circ} \pm 2^{\circ}$ ) como ilustra a Figura 5.30.

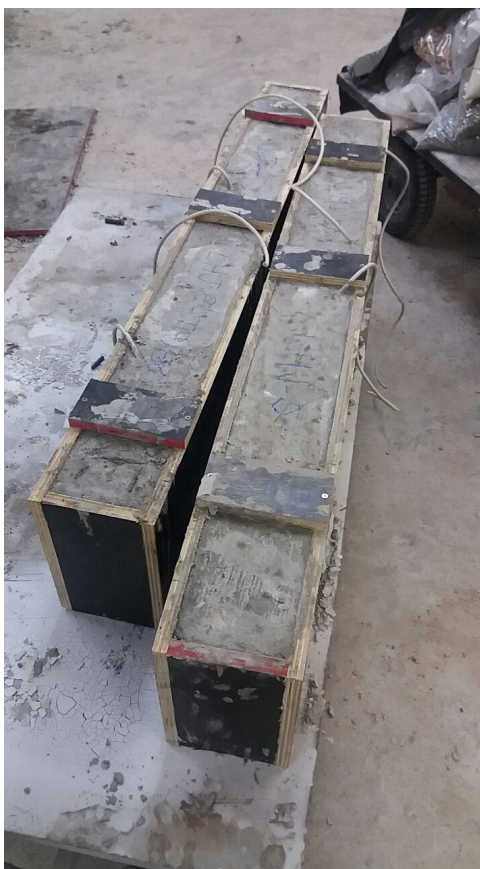
Figura 5.31 - Cura vigas.

Após a moldagem as vigas foram organizadas em local coberto e protegido das intempéries. Foram desformadas sete dias após a moldagem e identificadas. A cura também foi realizada em local coberto e protegido das intempéries, porém sem controle de temperatura e umidade.

Optou-se por não alocar a viga em câmara úmida devido a possibilidade de danos ao cabeamento instalado para sensoriamento estrutural. A Figura 5.31 apresenta a disposição das vigas.

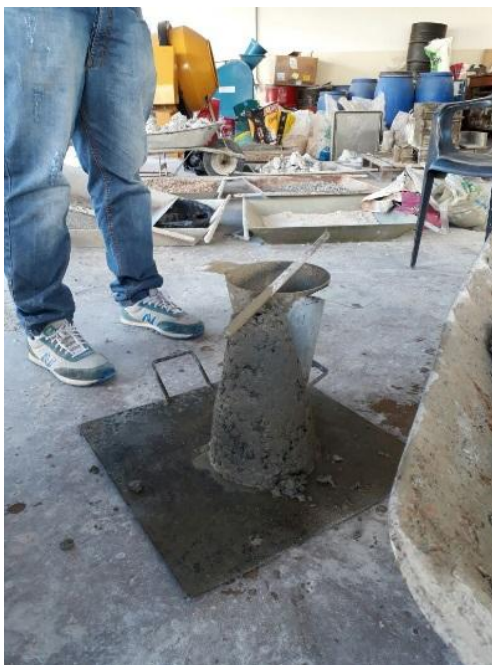
Figura 5.32 - Verificação de abatimento por meio de Slump Test.

Para análise do concreto no estado fresco foi utilizada a norma NM 67:1998 verificando o abatimento do material conforme ilustra a Figura 5.32.

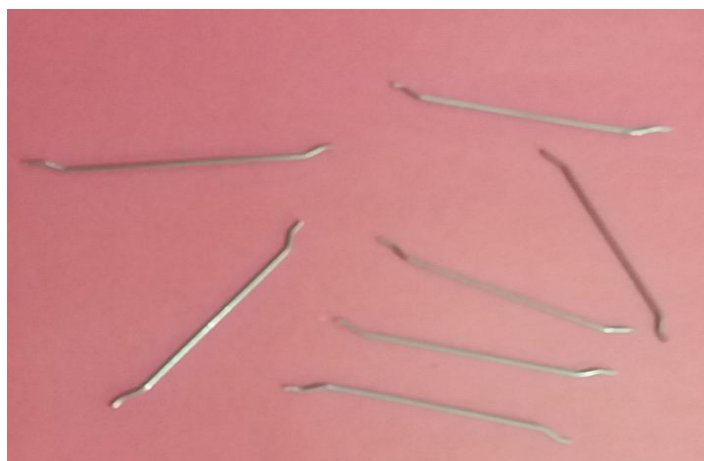
Figura 5.34 - Fibras de aço.

As fibras de aço utilizadas são apresentadas na Figura 5.34. As características fornecidas pelo fabricante são: Diâmetro de 1 mm; Comprimento de 50 mm; Fator Forma: 50; com ganchos; Resistência à tração superior a 1.100 MPa, Módulo de Elasticidade de 210.000 MPa. Os limites de dosagem não foram especificados pelo fabricante.

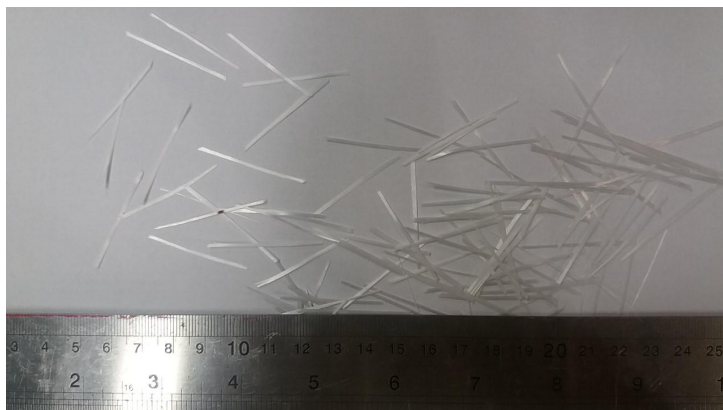
Figura 5.35 - Fibras de vidro.

As fibras de vidro utilizadas são apresentadas na Figura 5.35. As características fornecidas pelo fabricante são: Tipo AR (Álcali Resistente), Diâmetro de 1 a 2 mm; Comprimento de 36 mm, Fator Forma 67, sem ganchos, Resistência à tração variando entre 1.000 a 1.700 MPa, Módulo de Elasticidade

de 72.000 MPa e limites de dosagem de 15 kg/m<sup>3</sup> conforme recomendação do fabricante.

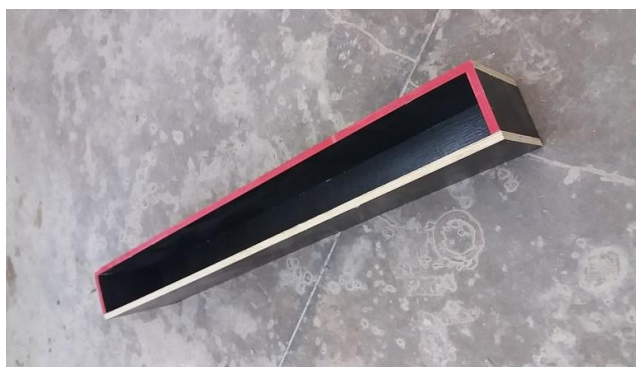
Figura 5.38 - Forma de madeira.

As formas foram confeccionadas com placas de madeira compensada, plastificadas/resinadas e presas por parafusos. As armaduras receberam espaçadores plásticos dos tipos “cadeirinha” e “circular” para manter o cobrimento mínimo de 30 mm em cada face e centralizar a armadura na forma. A Figura 5.38 apresenta a forma utilizada.

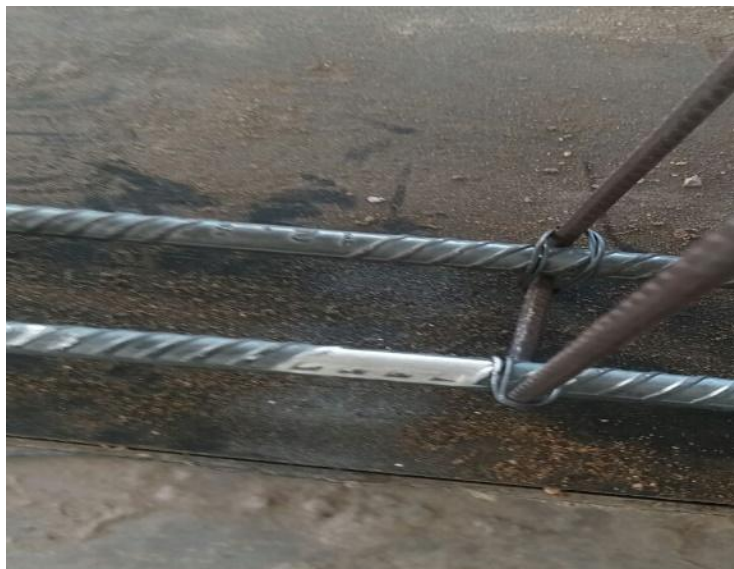
Figura 5.39 - Remoção das irregularidades da barra de aço.

a) Remoção das moças e nervuras das barras de aço por meio de lixamento, sendo utilizados respectivamente, rebolo acoplado a furadeira, lima de aço, lixa de ferro 80 e lixa de madeira 120. Para todas as etapas o lixamento foi realizado em diversos sentidos evitando a formação de fissuras na superfície e de forma a criar uma superfície arredondada, não prejudicando a área de aço da barra. A Figura 5.39 apresenta o procedimento realizado.

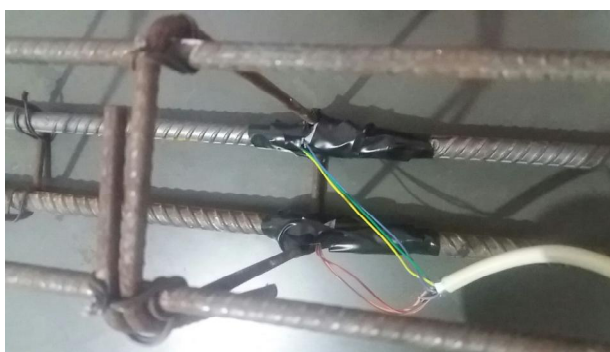
Figura 5.42 - Proteção final dos extensômetros.

- e) Cobrimento dos sensores e conectores com cola epóxi;
- f) Após 24 horas cobrimento com fita de alta fusão;
- g) Em seguida cobrimento com fita isolante convencional, conforme ilustra a Figura 5.42.

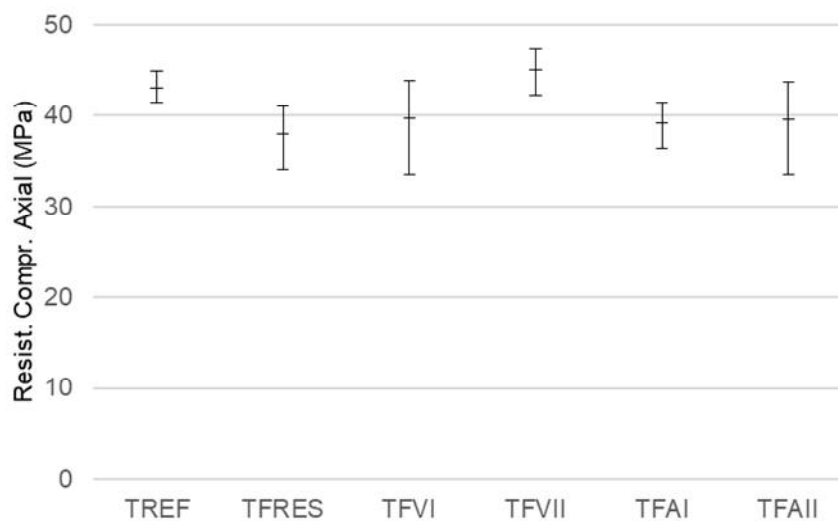
Figura 6.47 - Resistência a Compressão Axial – 28 dias.

Em observação as dosagens de CRF, notou-se pouca variação em relação ao TFRES, sendo os resultados de 4,34%, 2,87% e 4,13% superiores para os traços TFVI, TFAI e TFALL respectivamente aos 28 dias.

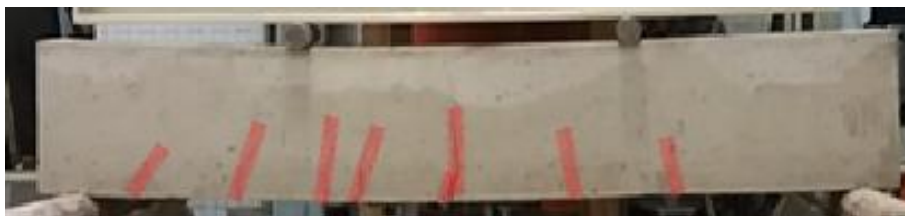
Figura 6.80 – TREF CE – detalhes fissuras

Observou-se a ruína por cisalhamento em todas as vigas, sendo seu tipo descrito abaixo conforme a literatura estudada citada na revisão de literatura desta pesquisa. Ocorreu apenas na viga uma exceção na viga apresentada nas Figuras 6.80, 6.81 e 6.82 onde observou-se ruína por flexão. Demais estudos devem ser realizados para maiores afirmações, porém é possível afirmar através dos resultados obtidos de Resistência a Compressão Axial que esta série apresentou a segunda maior resistência média das demais séries analisadas, sendo este um dos possíveis fatores influenciadores deste resultado.

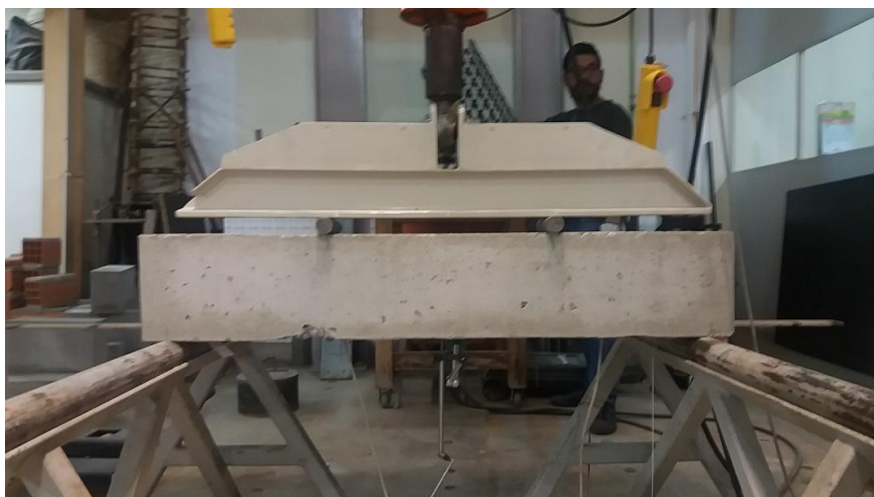
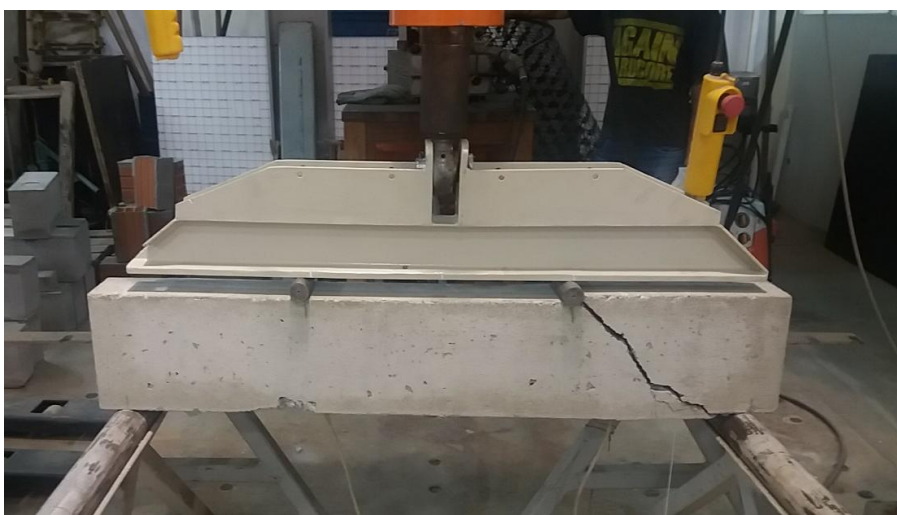
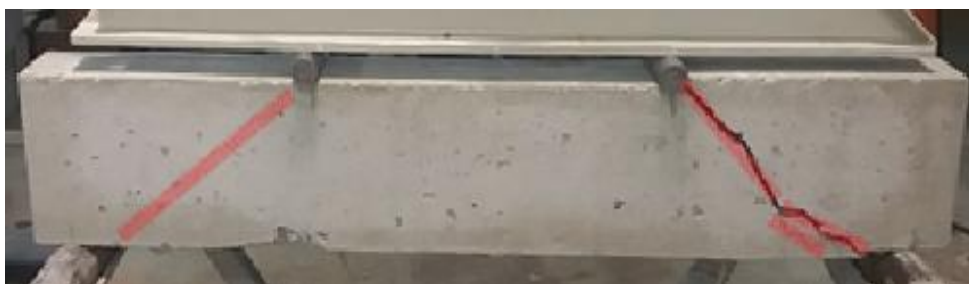
As Figuras 6.83, 6.84 e 685 apresentam o rompimento da viga TREF com armadura transversal reduzida. Podemos afirmar que houve ruptura por força cortante-tração.

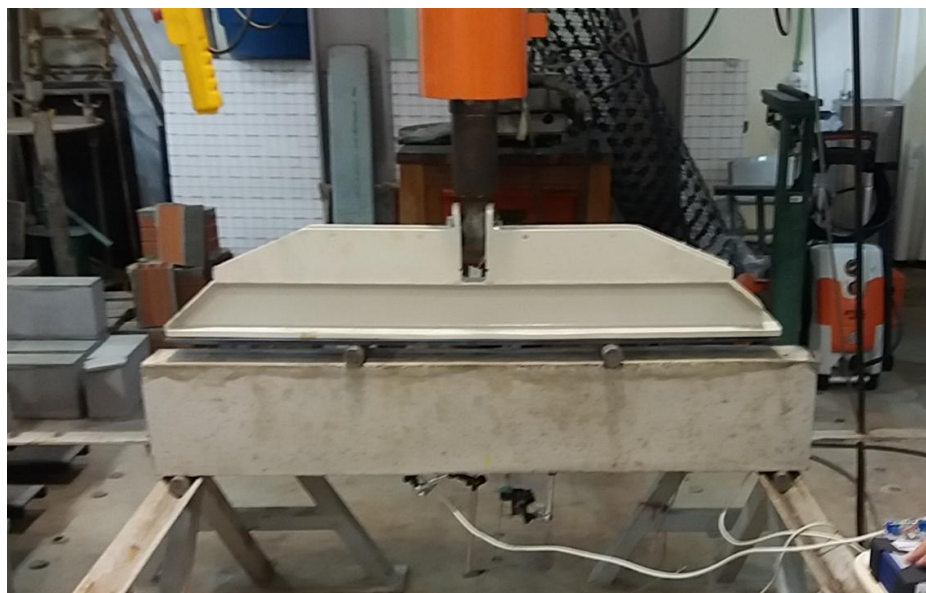
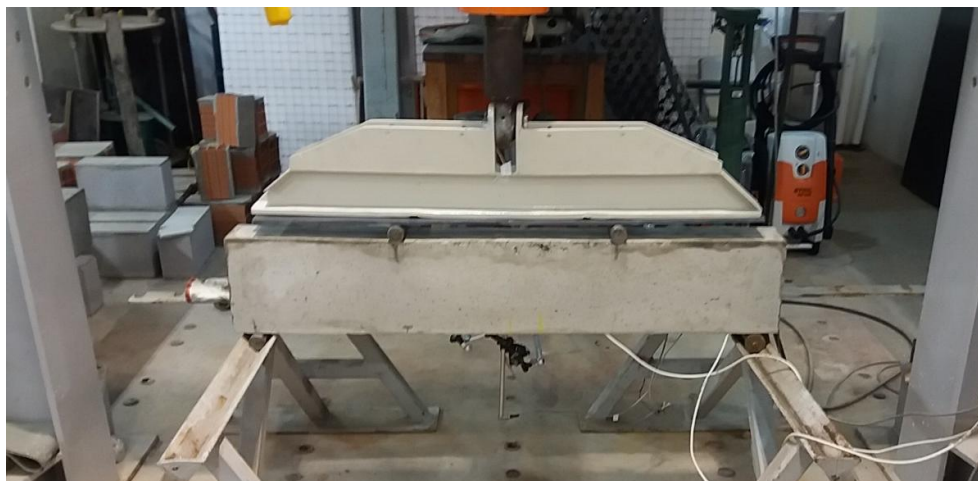
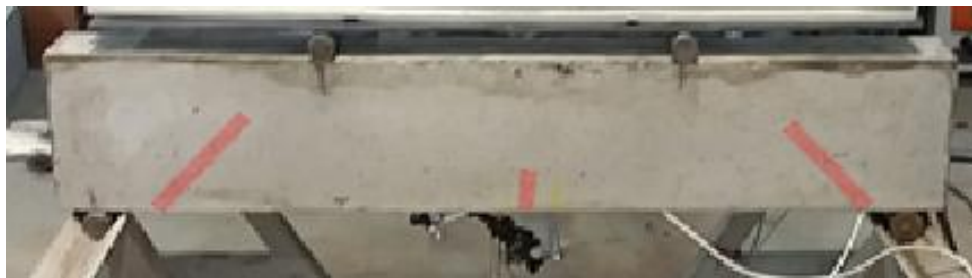
As Figuras 6.86, 6.87 e 6.88 apresentam o rompimento da viga TFRES com armadura transversal total. Podemos afirmar que houve ruptura por força cortante-tração.

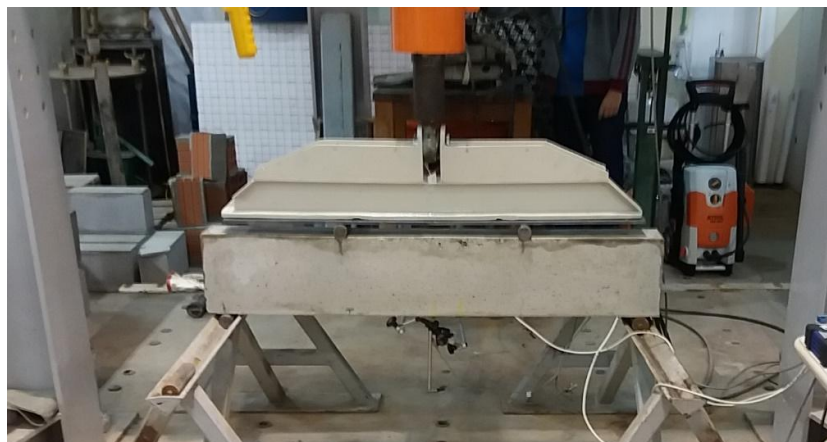
Figura 6.87 – TFRES SE – início do ensaio

As Figuras 6.89, 6.90 e 6.91 apresentam o rompimento da viga TFRES com armadura transversal parcial. Podemos afirmar que houve ruptura por flexão da armadura transversal.

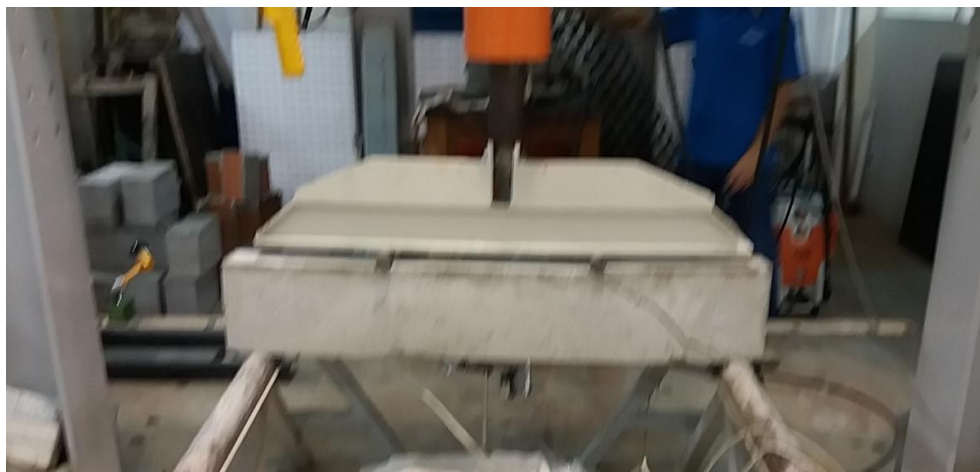
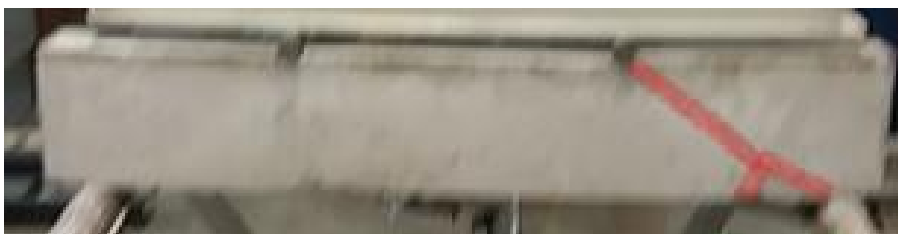
As Figuras 6.92, 6.93 e 6.94 apresentam o rompimento da viga TFVI com armadura transversal total. Podemos afirmar que houve ruptura por força cortante-tração.

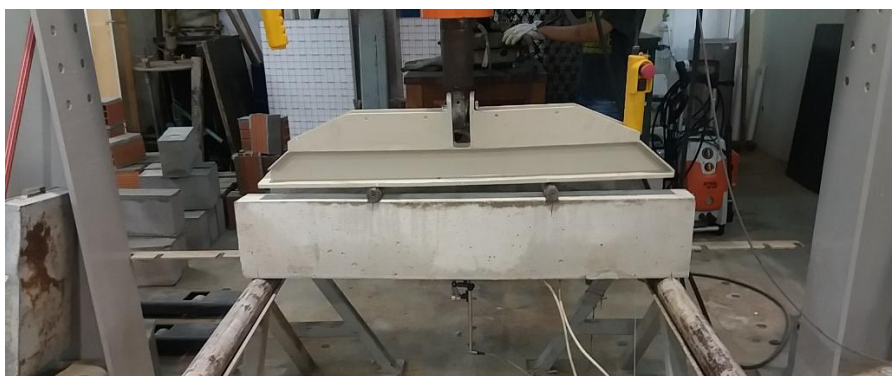
Figura 6.93 – TFVI SE – início do ensaio

As Figuras 6.95, 6.96 e 6.97 apresentam o rompimento da viga TFVI com armadura transversal parcial. Podemos afirmar que houve ruptura por força cortante-tração.

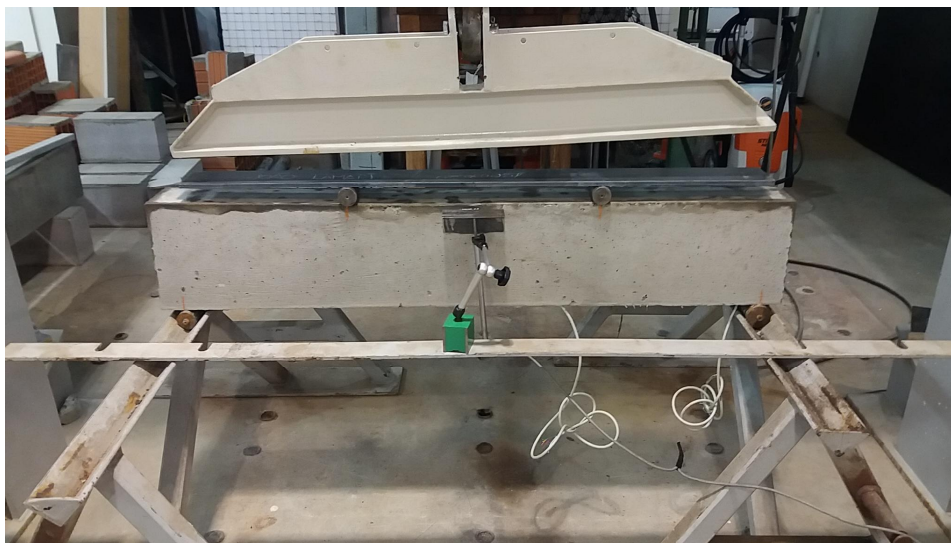
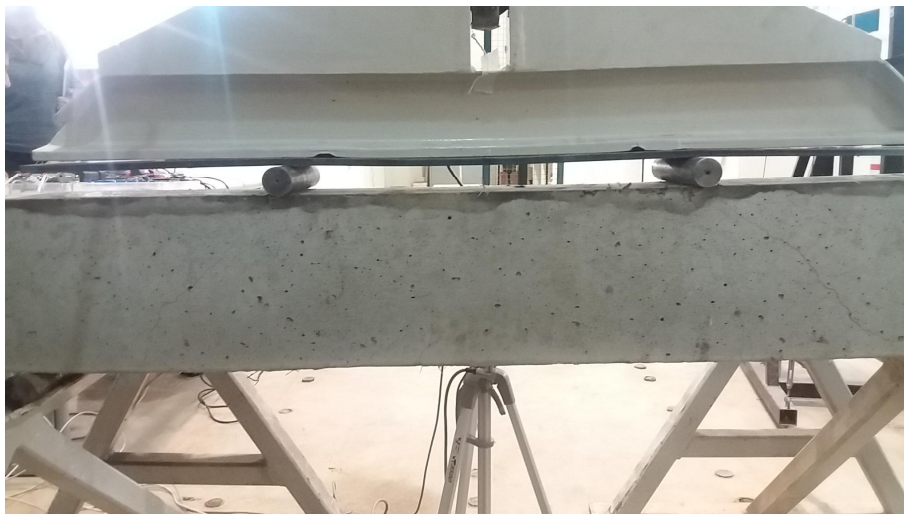
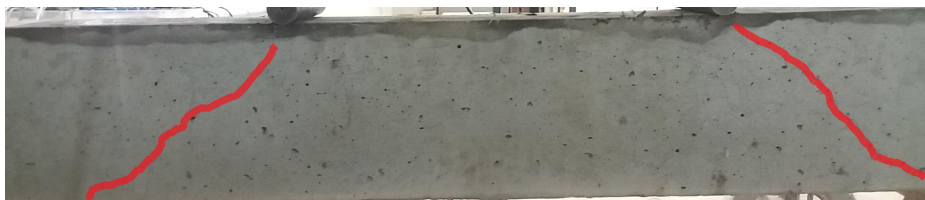
As Figuras 6.98, 6.99 e 6.100 apresentam o rompimento da viga TFVII com armadura transversal total. Podemos afirmar que houve ruptura por força cortante-tração.

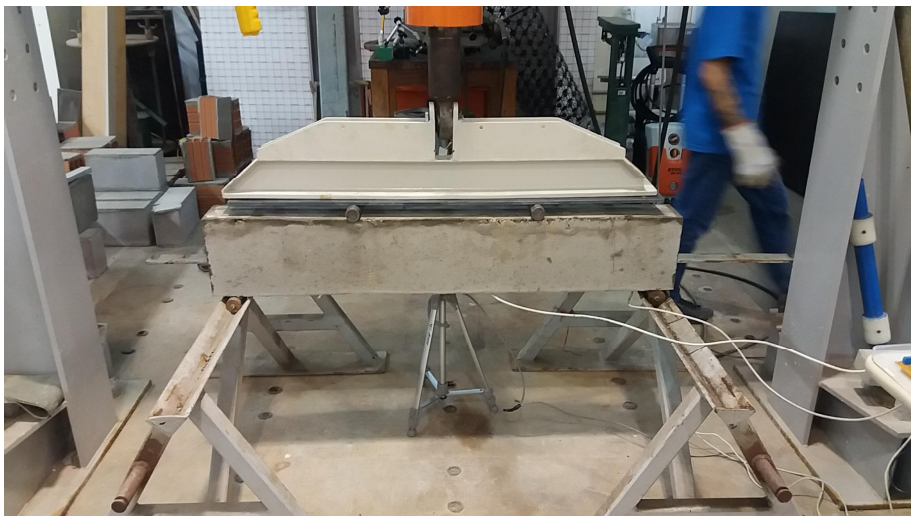
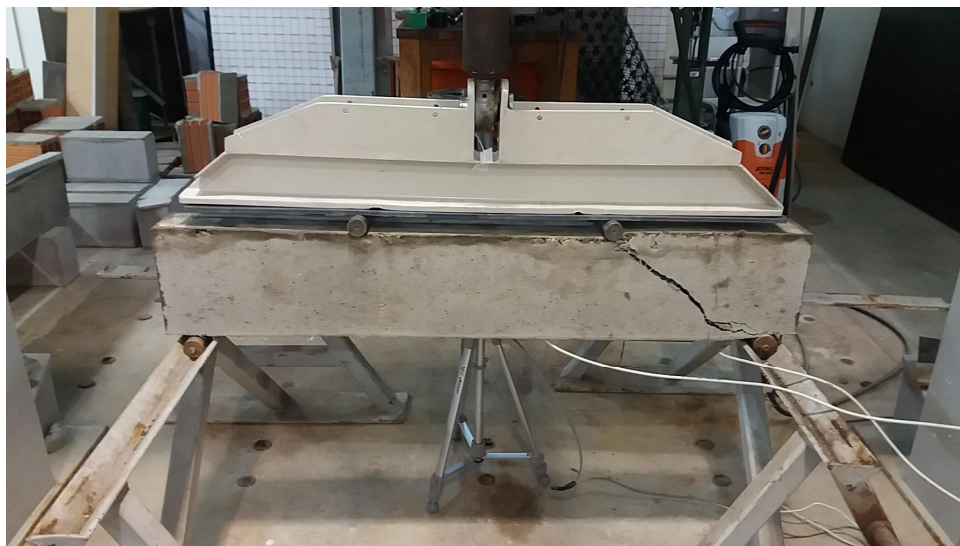
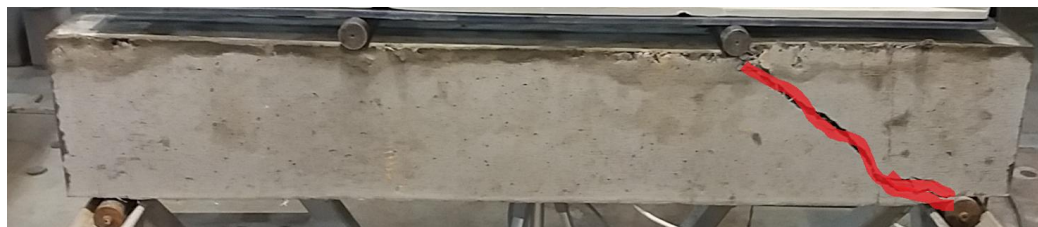
As Figuras 6.101, 6.102 e 6.103 apresentam o rompimento da viga TfvII com armadura transversal parcial. Podemos afirmar que houve ruptura por força cortante-tração.

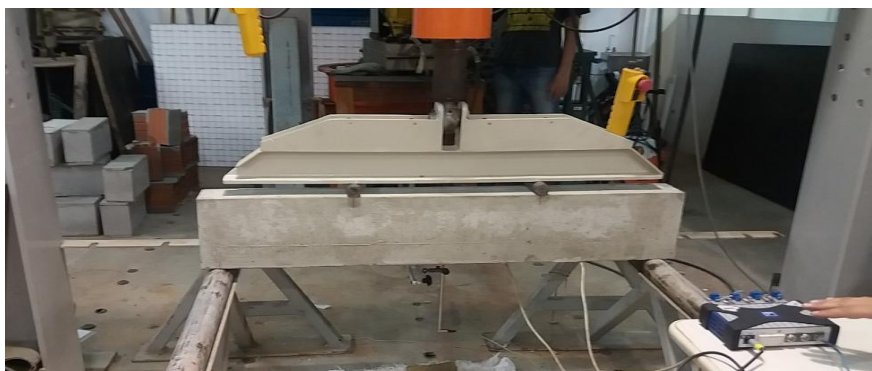
Figura 6.102 – TFAI CE – início do ensaio

As Figuras 6.104, 6.105 e 6.106 apresentam o rompimento da viga TFAI com armadura transversal total. Podemos afirmar que houve ruptura por força cortante-tração.

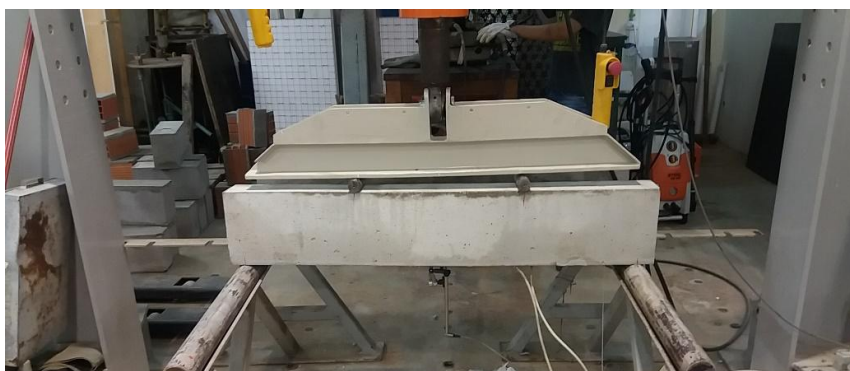
Figura 6.105 – TFAI SE – início do ensaio

As Figuras 6.107, 6.108 e 6.109 apresentam o rompimento da viga TFAI com armadura transversal parcial. Podemos afirmar que houve ruptura por força cortante-tração.

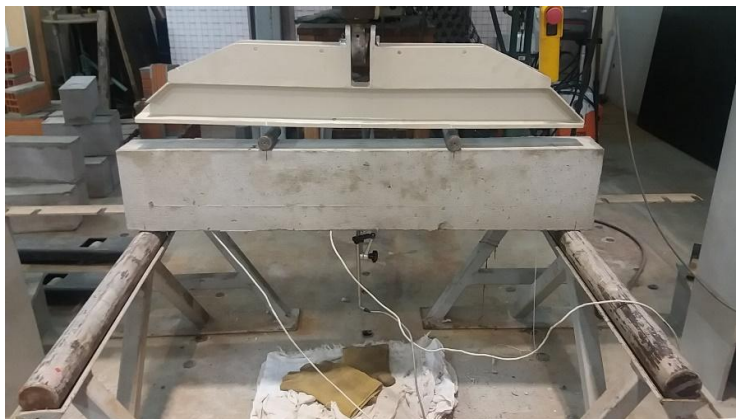
Figura 6.108 – TFAII CE – início do ensaio

As Figuras 6.110, 6.111 e 6.112 apresentam o rompimento da viga TFAII com armadura transversal total. Podemos afirmar que houve ruptura por força cortante-tração.

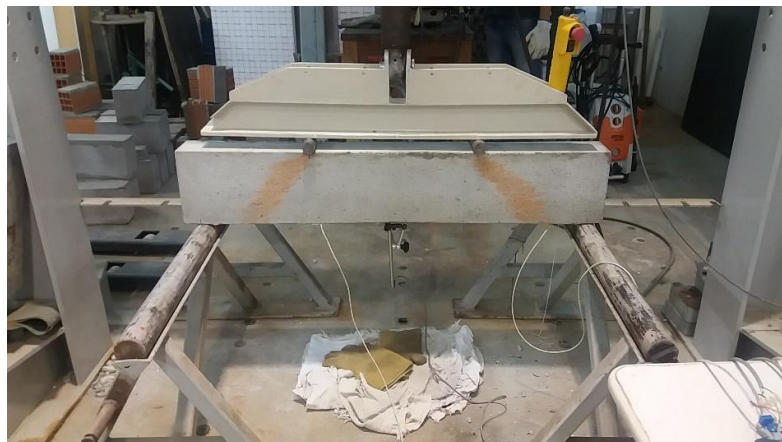
Figura 6.111 – TFAII SE – início do ensaio

As Figuras 6.113, 6.114 e 6.115 apresentam o rompimento da viga TFAII com armadura transversal parcial. Podemos afirmar que houve ruptura por força cortante-tração.

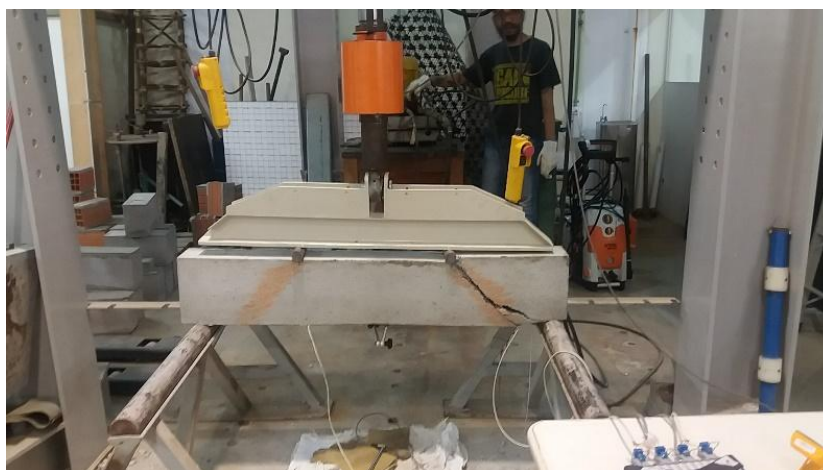
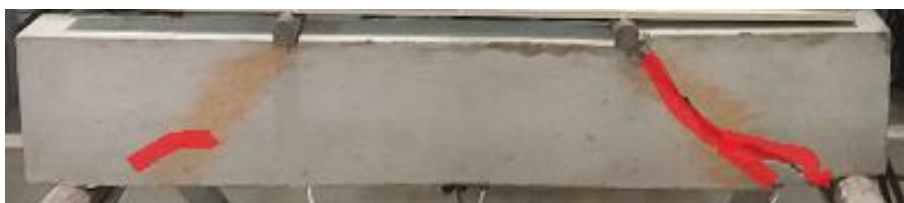
Pode-se observar nos ensaios das vigas que, mesmo com a adição de fibras, a ruptura das mesmas foi por cisalhamento e não por flexão, como se busca no dimensionamento destes elementos estruturais.
