Cidades históricas atingidas por tragédia ambiental: estudo de caso de São Luiz do Paraitinga (SP)

PONTIFÍCIA UNIVERSIDADE CATÓLICA DE CAMPINAS
CENTRO DE CIÊNCIAS EXATAS, AMBIENTAIS E DE TECNOLOGIAS
MESTRADO EM URBANISMO

**Banca de defesa de Dissertação de Mestrado apresentado à Faculdade
de Arquitetura e Urbanismo / Programa de Pós-Graduação em
Urbanismo da Pontifícia Universidade Católica de Campinas
Área de Concentração: Urbanismo**

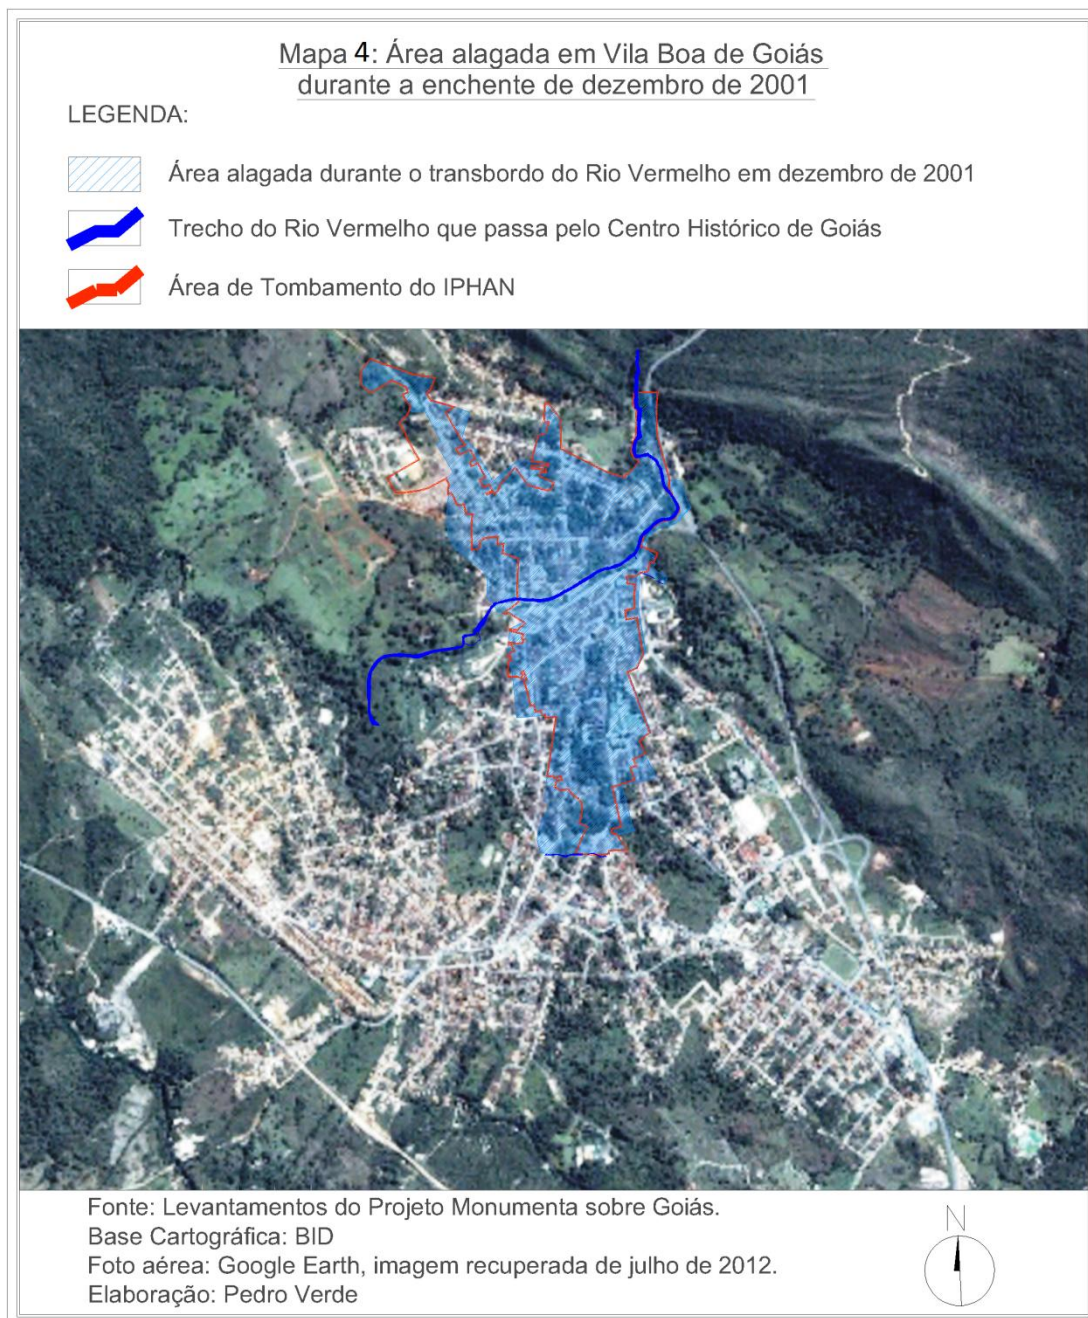
Mapa 4 – Mancha da área alagada durante transbordamento do Rio Vermelho na área central do município de Goiás Velho. Fonte: Elaboração própria a partir de base cartográfica do Programa Monumenta Goiás¹⁵.

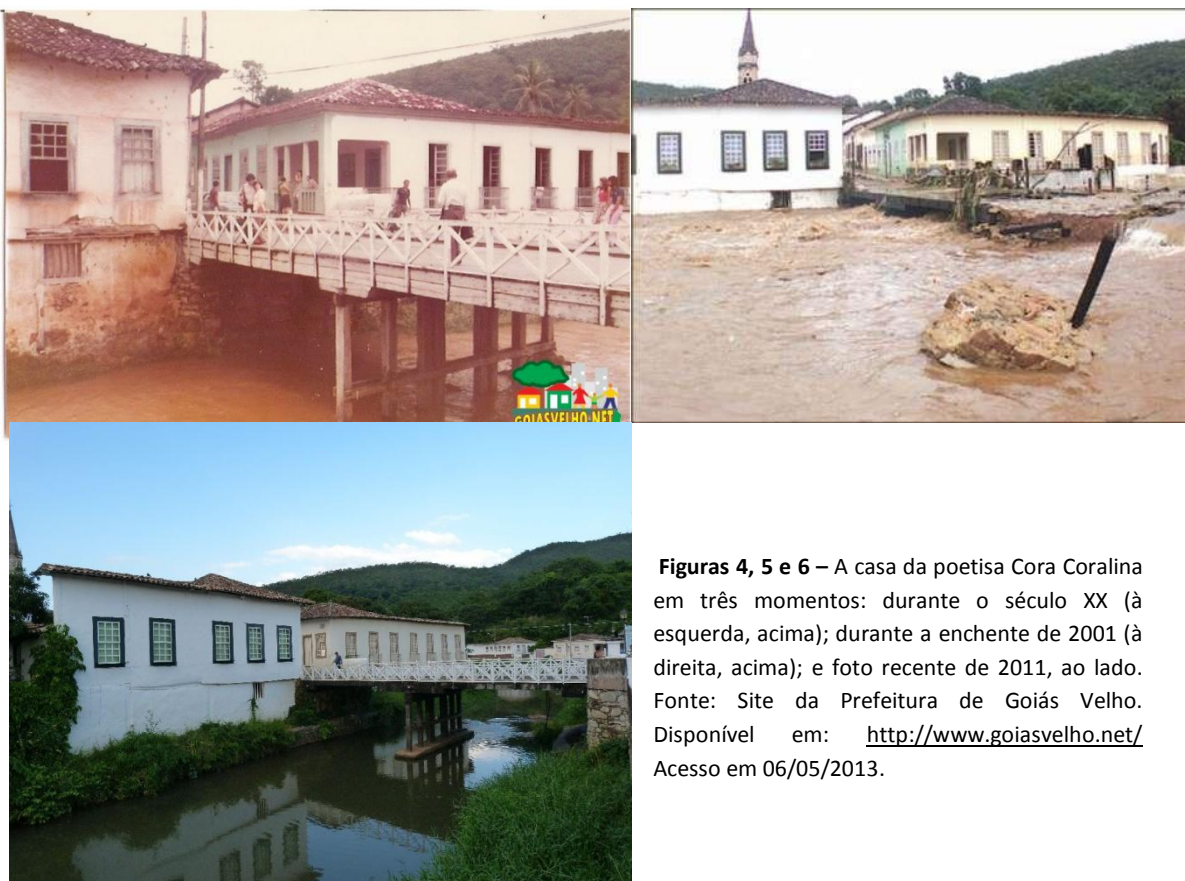
Figuras 4, 5 e 6 – A casa da poetisa Cora Coralina em três momentos: durante o século XX (à esquerda, acima); durante a enchente de 2001 (à direita, acima); e foto recente de 2011, ao lado. Fonte: Site da Prefeitura de Goiás Velho. Disponível em: <http://www.goiasvelho.net/> Acesso em 06/05/2013.

A enchente foi breve, durante o dia 31 de dezembro, teve ápice por volta das 10h30 da manhã e às 16 horas do mesmo dia o rio já estava concentrado novamente em seu leito, seguindo o padrão de não mais de 4 horas do rio fora de sua calha apontado por relatos e outros estudos sobre (CAVALCANTI, LOPES e PONTES, 2008). Houve mobilização simultânea de instâncias Federal, Estadual e Municipal, contando com patrocínio de empresas, particulares e estatais, e até doação da UNESCO para a reconstrução, para enfrentar o prejuízo calculado em R\$8.650.000,00. Somente 17 imóveis em área de risco foram demolidos, enquanto 163 dos 184 destruídos total ou parcialmente foram recuperados¹⁶.

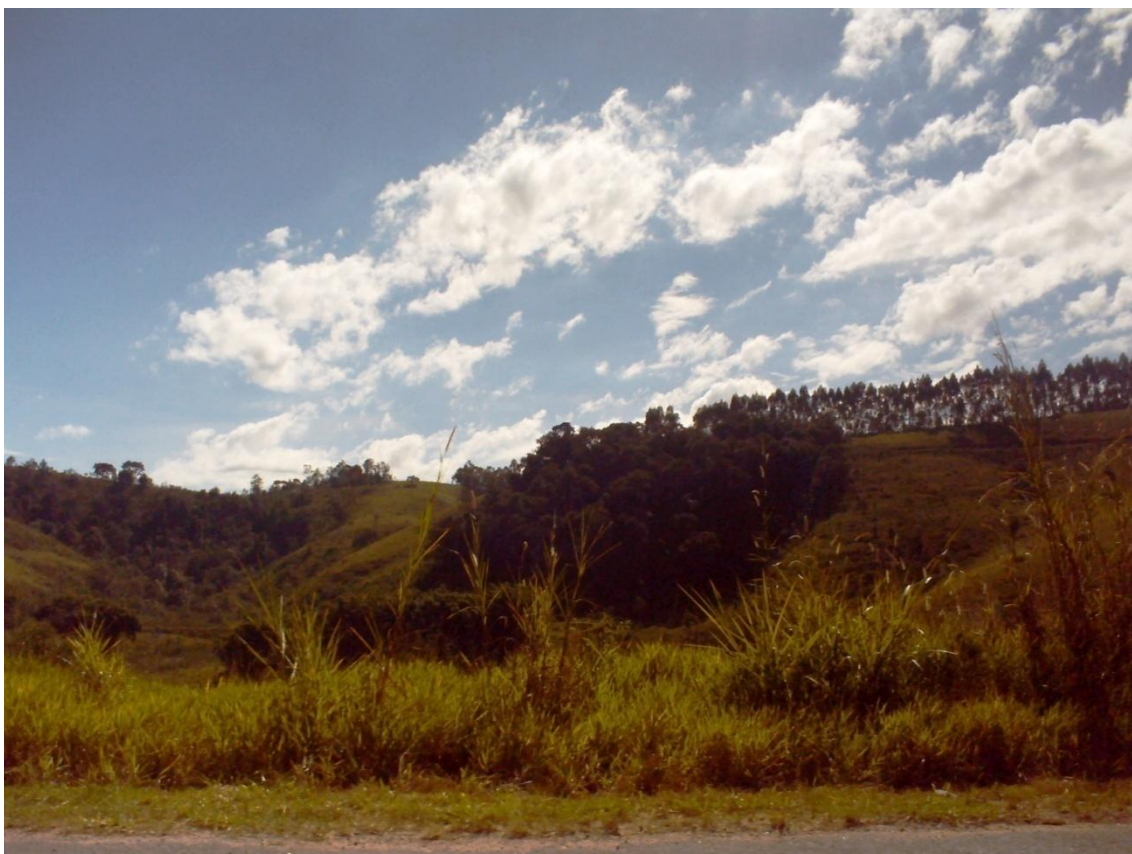
Figura 10 – Paisagem rural de São Luiz do Paraitinga, onde se destaca a grande área gramada para pastagens e a concentração de eucaliptos à direita, em monocultura, diferente da diversidade da mata mostrada no centro da foto. Fonte: Levantamento próprio, julho de 2012.

As plantações de eucalipto são responsáveis por absorver água excessivamente, em comparação com outras espécies da flora natural da região, contribuindo assim para um solo mais seco e com menos nutrientes. As áreas com monocultura de eucalipto prejudicam o crescimento de outras espécies em áreas vizinhas, facilitando a degradação e eventual erosão do solo.

A Defensoria Pública Regional de Taubaté reconheceu os prejuízos destas plantações em excesso e lançou norma, em 2008 – através da Ação Pública n.º 759.170-5/3-00 TJSP de 28 de março de 2008 – proibindo a plantação de qualquer espécie de eucalipto enquanto não fosse realizado Estudo de Impacto Ambiental. Porém, estudos recentes comprovam que tal medida foi ignorada, a ponto de aumentarem as áreas de cultivo de 7% do território do município em 2008 atingindo 8% em 2010 (CANTINHO, SALGADO, BATISTA, 2011).

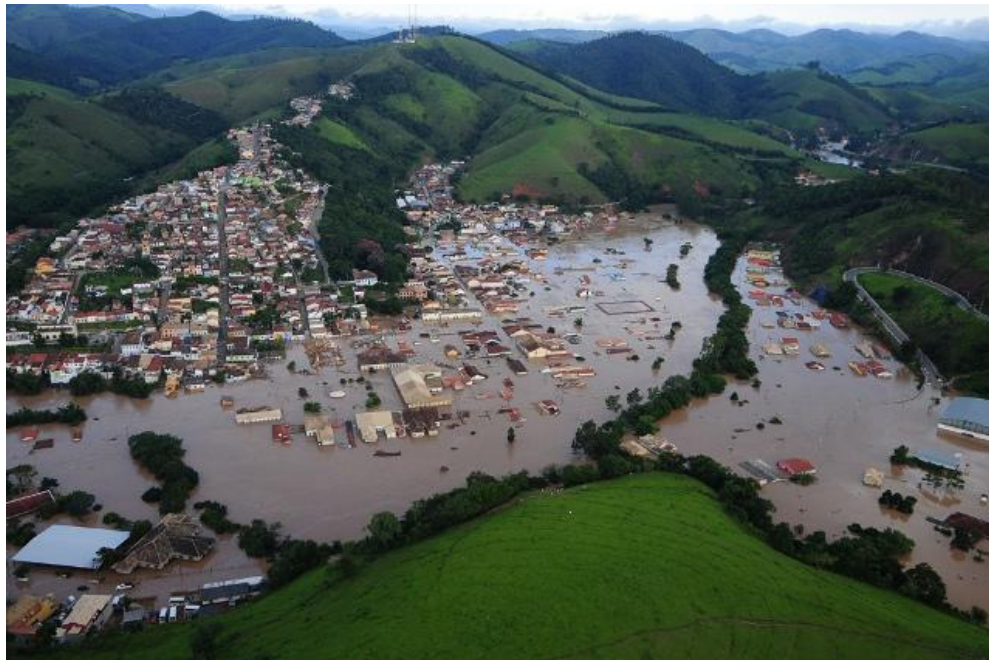
Figura 11 – Vista da área urbana alagada em São Luiz do Paraitinga no dia 2 de janeiro. Fonte: Fotógrafo Lucas Lacaz Ruiz da agência A13. Disponível em: <http://www.almanaqueurupes.com.br/portal/?p=6310> Acesso em: 06/05/2013.

Após muitos dias de precipitações significativas, como visto anteriormente, no dia 1º de janeiro de 2010, o Rio Paraitinga e o Ribeirão do Chapéu sobrecarregaram seu ponto de afunilamento, gerando refluxo da água a partir do ponto de confluência, que em consequência rapidamente teve um aumento de aproximadamente 12 metros acima do seu nível comum – segundo relatórios técnicos do DAEE – transbordando e cobrindo grande parte do município de São Luiz do Paraitinga, tendo a totalidade de seu centro histórico submersa com águas acima de 4 metros de altura do nível das calçadas – constatado e registrado em visita *in loco*, logo após o evento.

Com o solo totalmente encharcado, pela freqüência das chuvas, o Rio Paraitinga cobriu grande área urbana que acompanhava o curso d'água, construída em grande parte com estruturas de madeira e barro, suscetíveis de ruírem ao absorverem água. Atingindo o centro histórico, além de causar um grande número de desabrigados, a cidade teve sua economia paralisada, dada a falta de condição de receber visitantes, que não teriam onde se hospedar ou o que consumir.

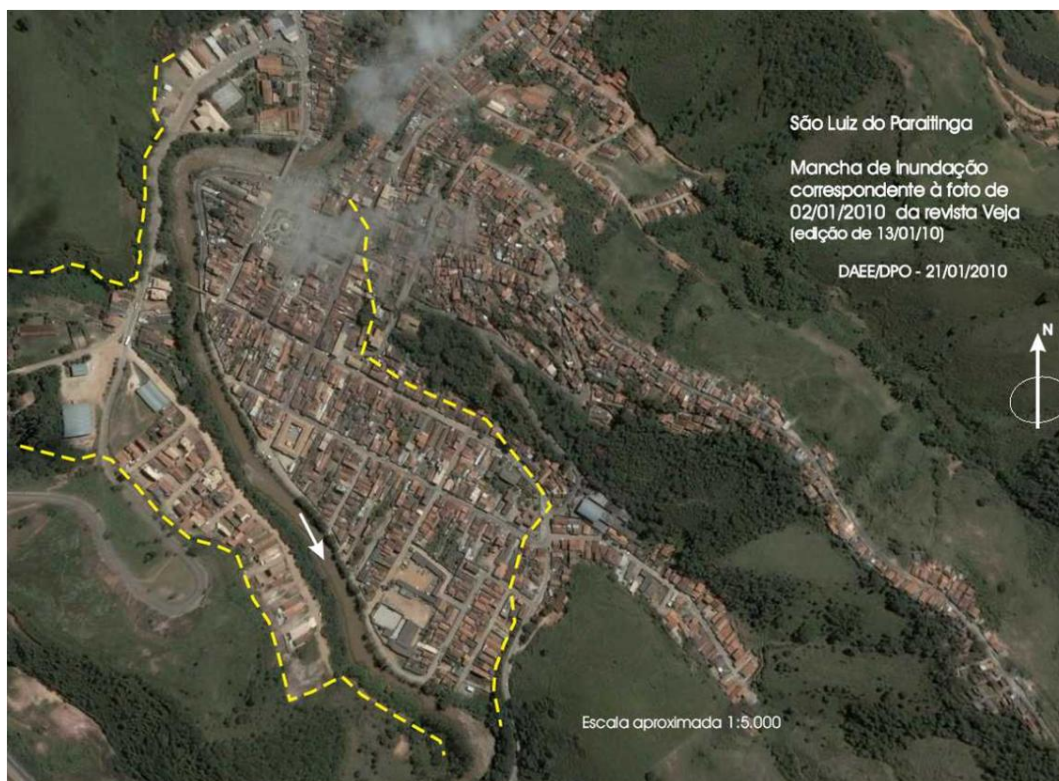
Figura 12 – Mancha da área de inundação urbana de São Luiz do Paraitinga. Fonte: Relatório Técnico do DAEE. Disponível em: <http://www.sobrade.com.br/Apresentacoes%20seminario/Apresenta%C3%A7%C3%A3o%20Marli%20Reis%20-%20DAEE.pdf> Acesso em: 06/05/2013.

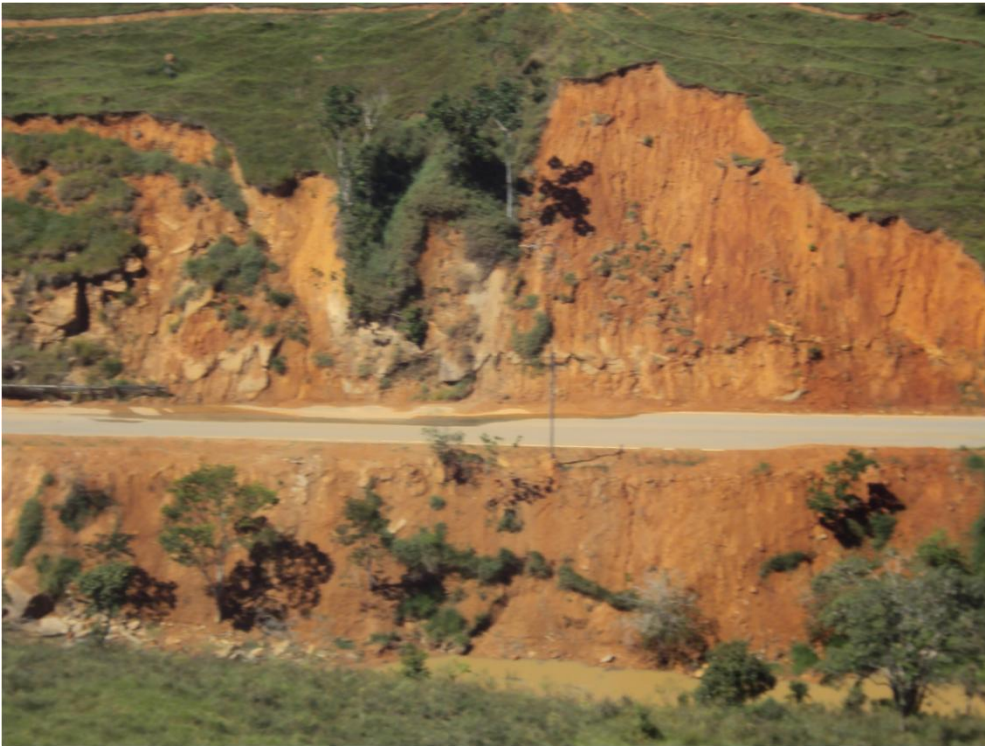
Figura 14 – Trecho de deslizamento de terra em um dos acessos à São Luiz do Paraitinga, foto de janeiro de 2010. Nota-se na foto a superfície acima do barranco com vegetação rasteira, usada para a atividade pecuária que, sem a presença de vegetação, é prejudicial ao solo, diminuindo sua permeabilidade e resistência. Fonte: Relatório Técnico do DAAE. Disponível em: <http://www.sobrade.com.br/Apresentacoes%20seminario/Apresenta%C3%A7%C3%A3o%20-Marli%20Reis%20-%20DAAE.pdf> Acesso em: 06/05/2013.

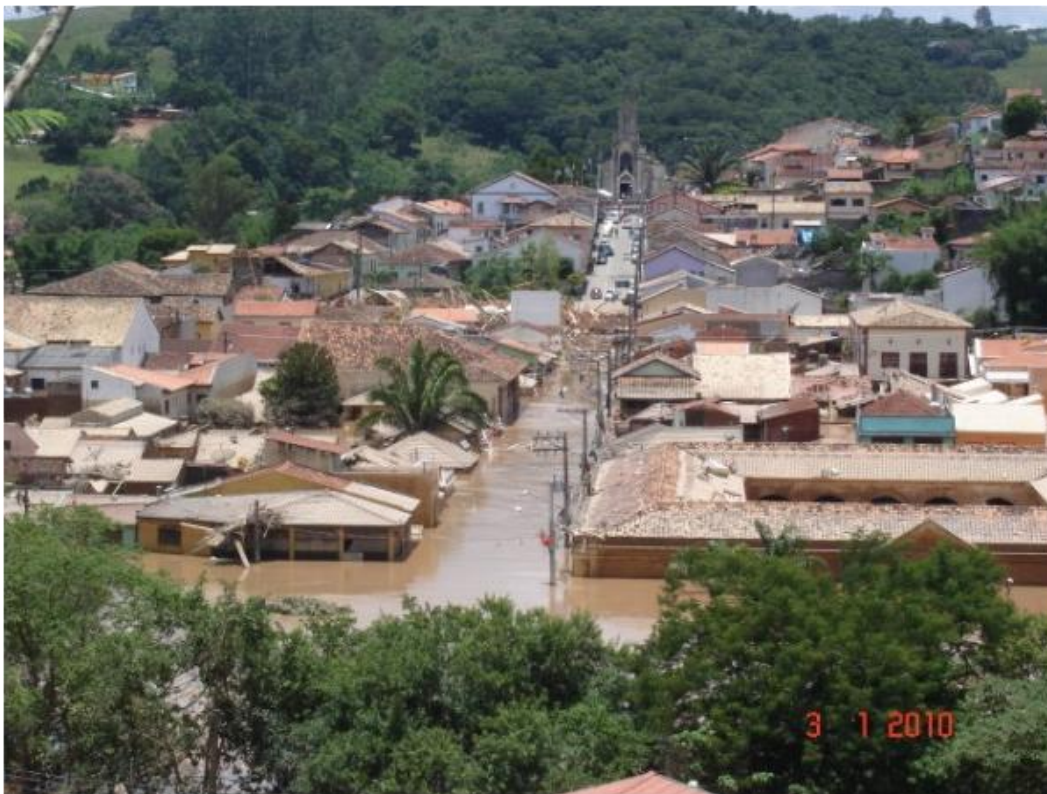
Figura 15 – São Luiz do Paraitinga em 3 de janeiro de 2010, dia em que foi possível entrar novamente na cidade para iniciar a limpeza, nesta ocasião só era possível andar nas ruas com galochas para evitar risco de doenças. Fonte: Relatório Técnico do DAAE. Disponível em: <http://www.sobrade.com.br/Apresentacoes%20seminario/Apresenta%C3%A7%C3%A3o%20-Marli%20Reis%20-%20DAAE.pdf> Acesso em: 06/05/2013.

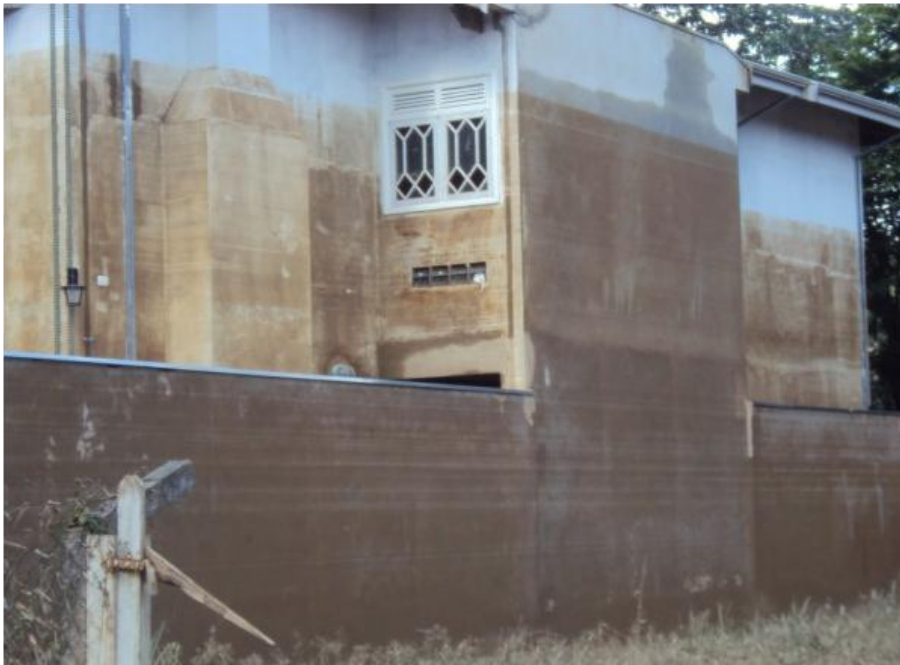
Figura 16 – Residência marcada pelo barro do Rio Paraitinga, deixando visível o nível da água. Foto de 7 de janeiro.
 Fonte: Relatório Técnico do DAEE. Disponível em: <http://www.sobrade.com.br/Apresentacoes%20seminario/Apresenta%C3%A7%C3%A3o%20-Marli%20Reis%20-%20DAEE.pdf> Acesso em: 06/05/2013.

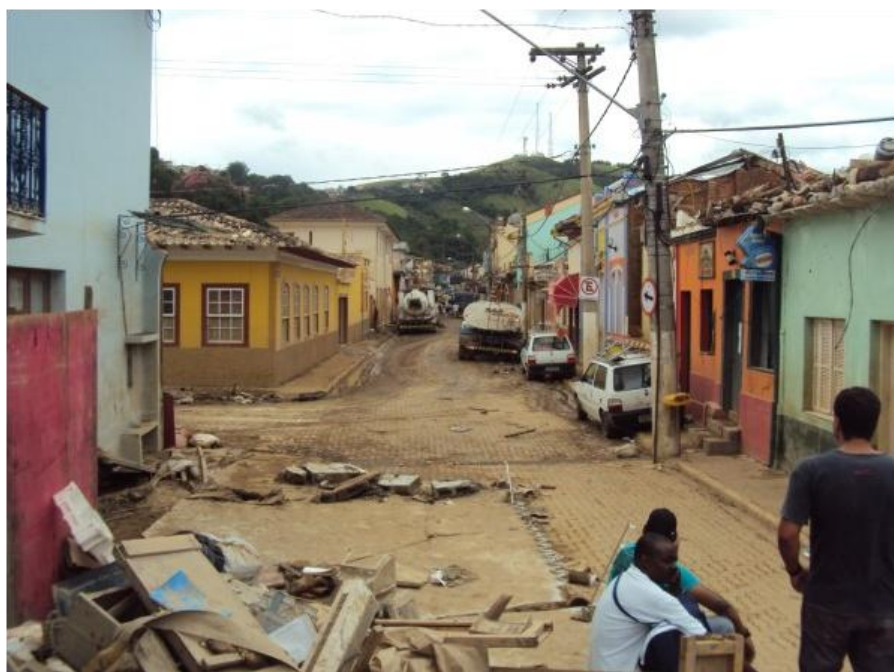
Figura 17 – Rua Coronel Domingues de Castro, uma das principais do centro histórico, com escombros na rua e veículos de limpeza urbana circulando em meio ao barro. Foto tirada dia 7 de janeiro, 4º dia de limpeza da cidade.
 Fonte: Relatório Técnico do DAEE. Disponível em: <http://www.sobrade.com.br/Apresentacoes%20seminario/Apresenta%C3%A7%C3%A3o%20-Marli%20Reis%20-%20DAEE.pdf> Acesso em: 06/05/2013.

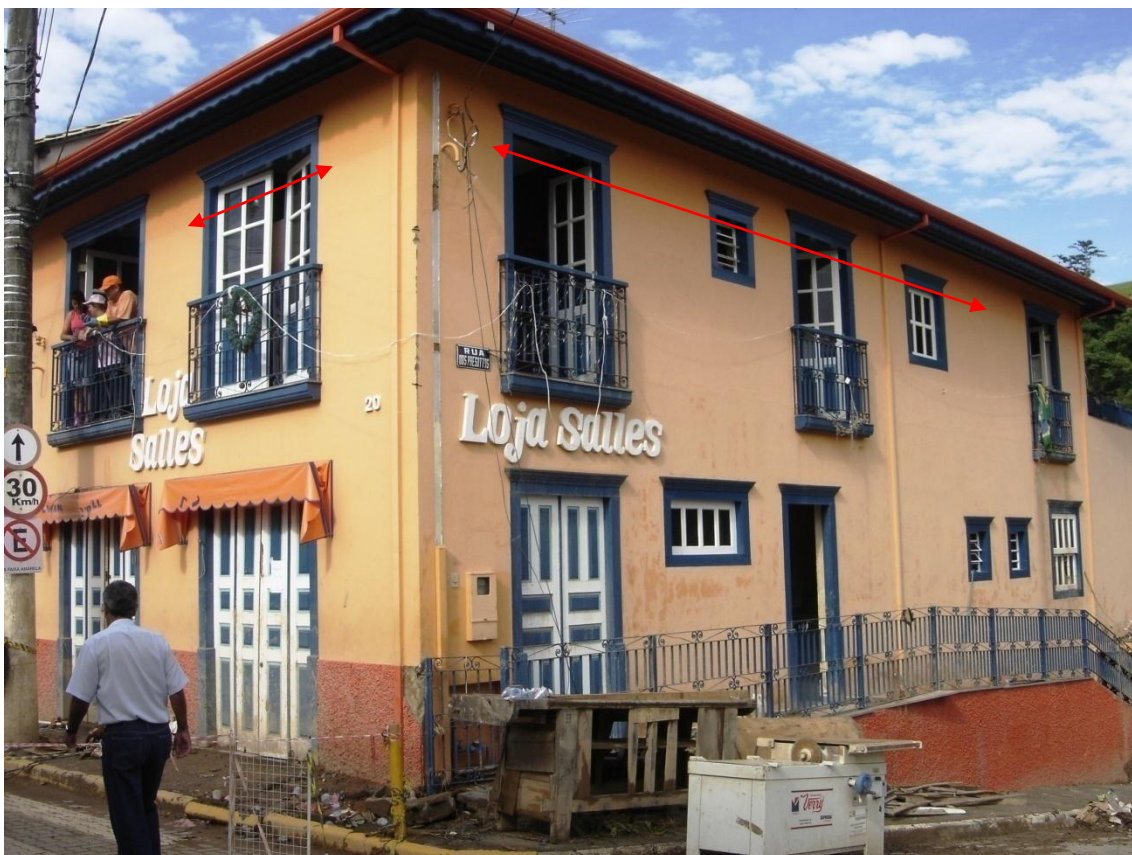
Figura 18 – Sobrado próximo à Praça Oswaldo Cruz em que é possível ver na parede a mancha (destaque em vermelho) provocada pelo Rio Paraitinga. Fonte: Levantamento próprio, janeiro de 2010.

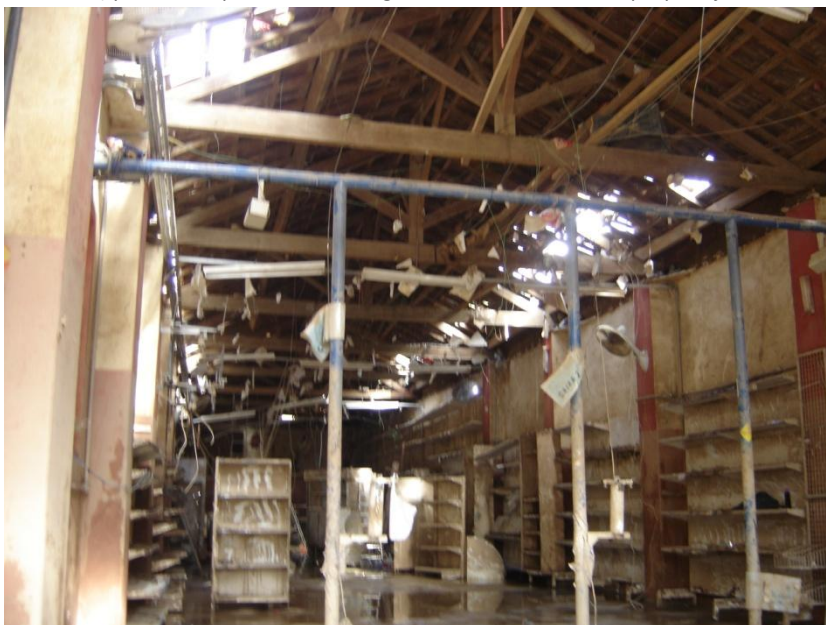
Figura 19 – Interior do Supermercado Cursino, em frente à Praça Oswaldo Cruz, onde é possível ver os estragos da enchente, principalmente na cobertura do imóvel. Fonte: Levantamento próprio, janeiro de 2010.

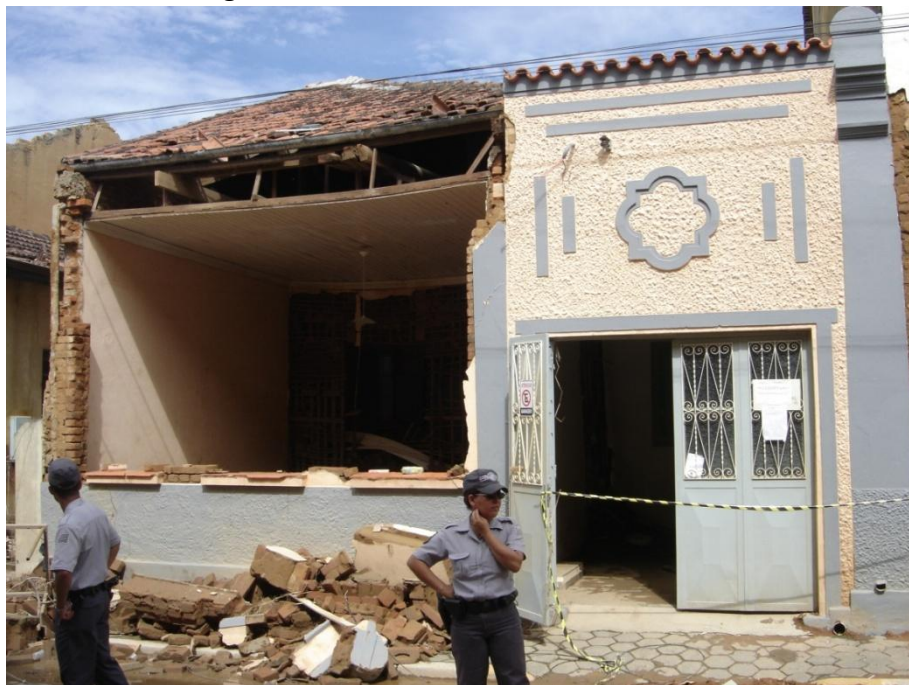
Figura 20 – Residência de frente para a Praça Oswaldo Cruz onde se destaca a parede frontal, devassada com a enchente, e executada em alvenaria de tijolos cerâmicos vistos no que permaneceu da parede. Fonte: Levantamento próprio, janeiro de 2010.

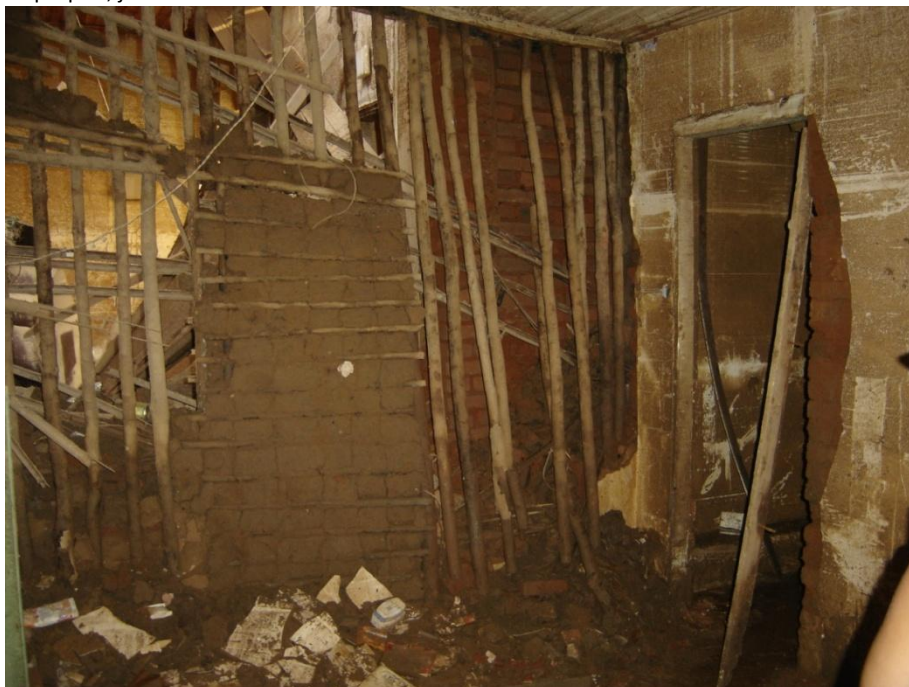
Figura 21 – Foto interna de residência na Rua Barão de Paraitinga, onde se destaca a parede em taipa seriamente danificada, em um cenário comum aos imóveis no mês da enchente com muita lama. Fonte: Levantamento próprio, janeiro de 2010.

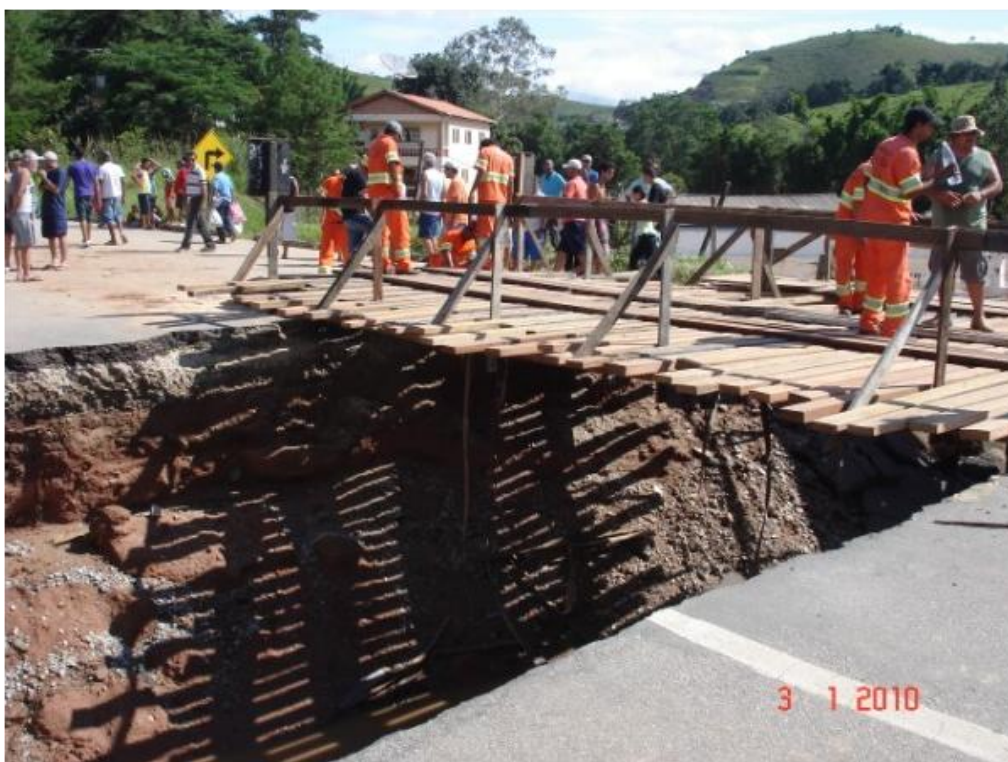
Figura 22 – Acesso temporário para entrada em São Luiz do Paraitinga, foto do dia 3 de janeiro de 2010. Fonte: Relatório Técnico do DAEE, disponível em: <http://www.saoluizdoparaitinga.sp.gov.br/site/a-cidade/planejamento-ceresta/parceiros-da-reconstrucao/> Acesso em: 06/05/2013.

No dia 3 de janeiro foi concluída uma ponte temporária em madeira (Figura 22) para circulação de veículos e pessoas, que iniciaram os trabalhos com a descida do nível do Rio Paraitinga. A partir do acesso à cidade, a prioridade inicial foi garantir a limpeza da cidade e moradia nova para os desabrigados. Foram disponibilizadas, no mesmo mês da enchente, unidades da CDHU, previstas antes da tragédia e concluídas com urgência.

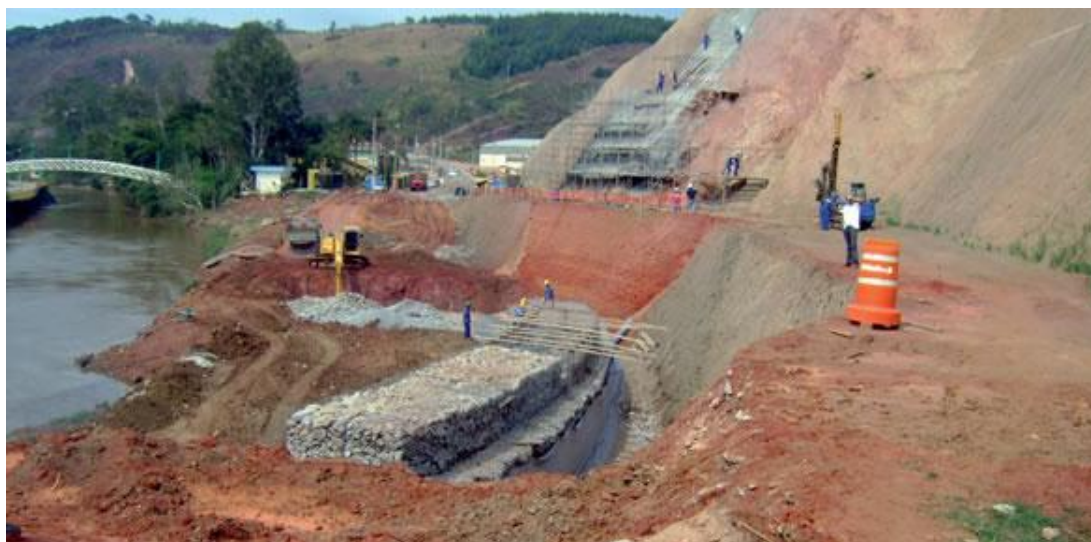
Figura 24 – Execução de muros de gabião acompanhando o rio. Fonte: Relatório Técnico do DAEE, disponível em: <http://www.saoluzdoparaitinga.sp.gov.br/site/a-cidade/planejamento-ceresta/parceiros-da-reconstrucao/> Acesso em: 06/05/2013.

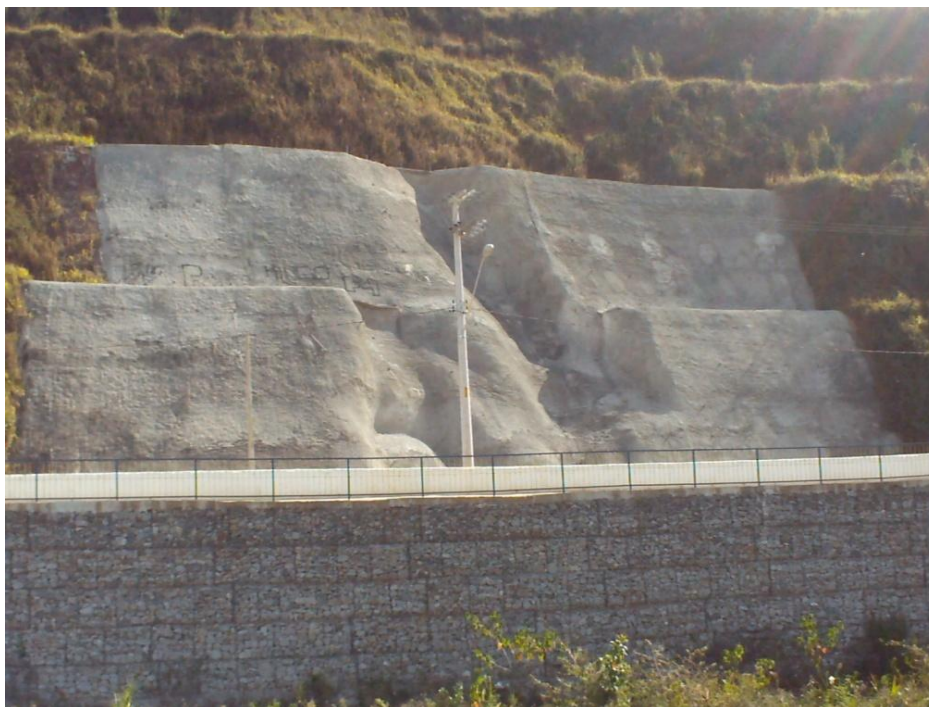
Figura 26. Área de escorregamento de solo após intervenção de jateamento de concreto para contenção. Fonte: Levantamento próprio, julho de 2012.

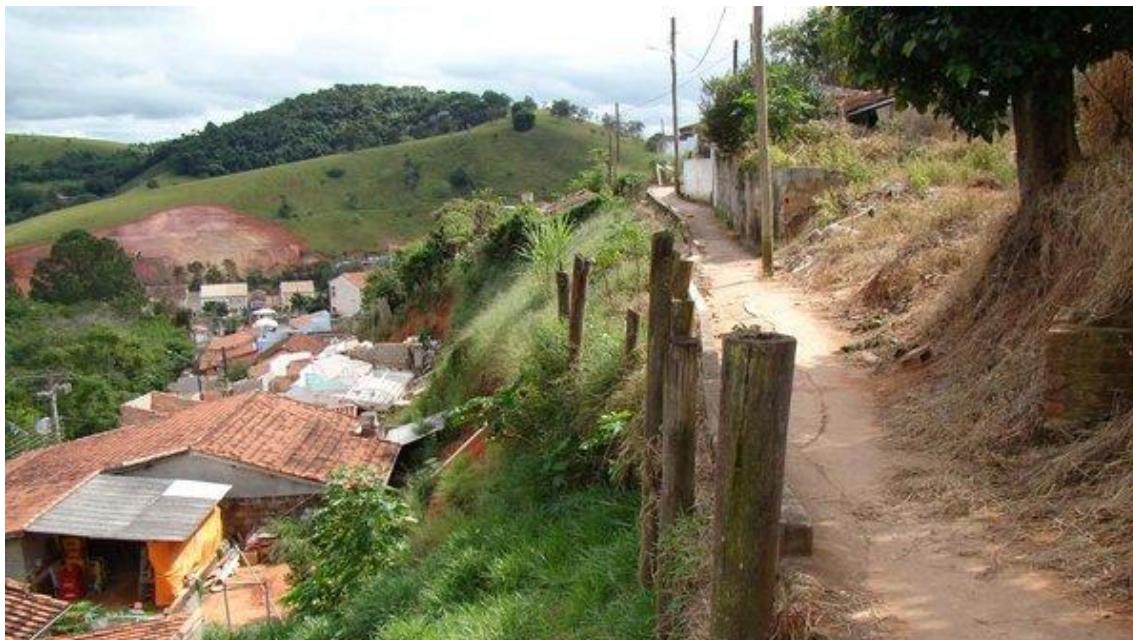
Figura 27. Área de circulação em situação de risco identificada pelo IPT em vistoria na cidade. Fonte: Relatório Técnico do IPT, disponível em: <http://www.saoluizdoparaitinga.sp.gov.br/site/a-cidade/planejamento-ceresta/parceiros-da-reconstrucao/> Acesso em: 06/05/2013.

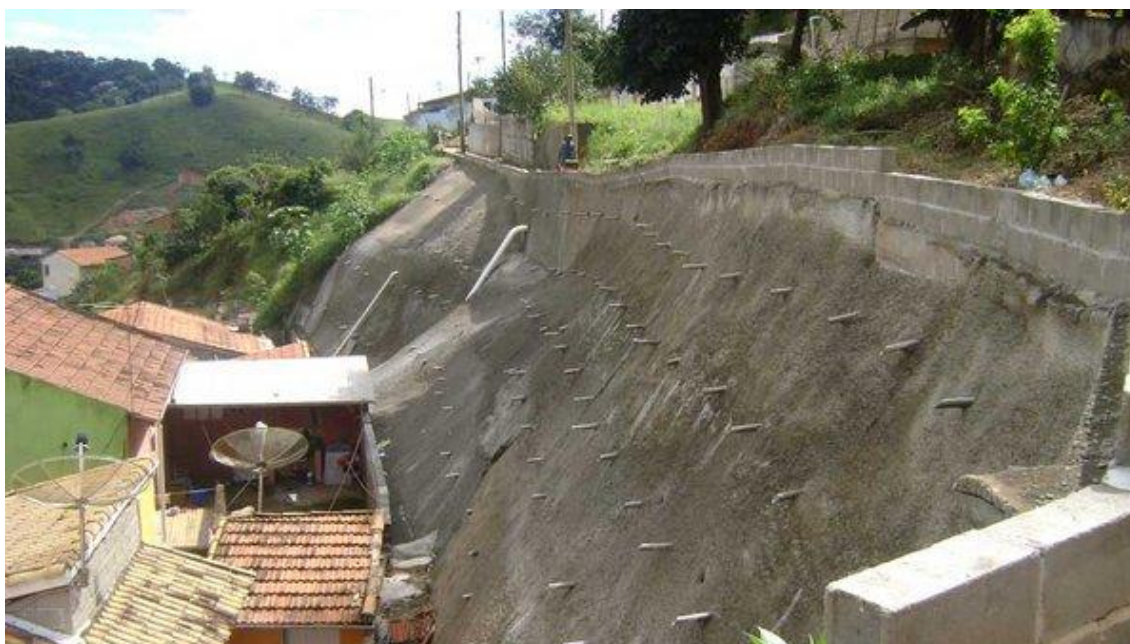
Figura 28: Mesma área da foto anterior após a intervenção de jateamento de calda de cimento sobre área suscetível a novo deslizamento de solo. Fonte: Relatório Técnico do IPT, disponível em: <http://www.saoluizdoparaitinga.sp.gov.br/site/a-cidade/planejamento-ceresta/parceiros-da-reconstrucao/> Acesso em: 06/05/2013.

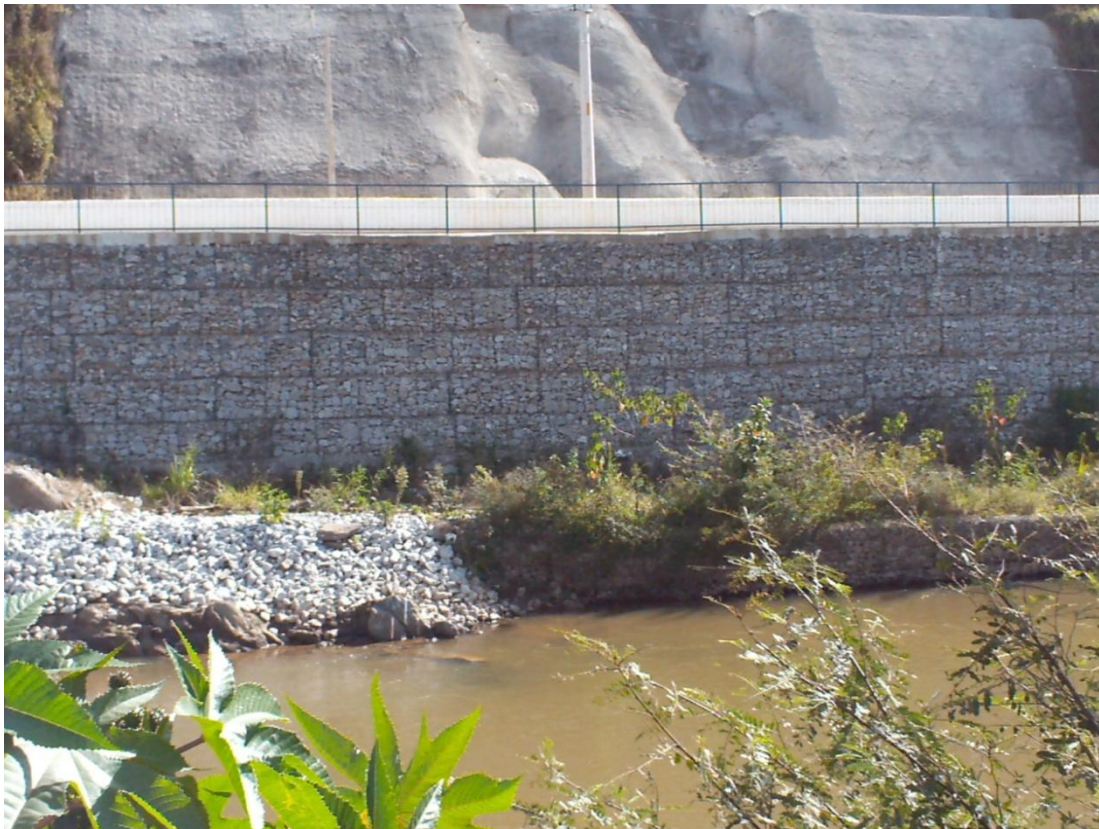
Figura 29: Trecho urbano do Rio Paraitinga onde é possível ver: camada de rachão na interação talude/rio para viabilizar o muro de gabião atrás, protegendo via de circulação que já conta com intervenção de jateamento de cimento sobre talude. Fonte: Levantamento próprio, julho de 2012.

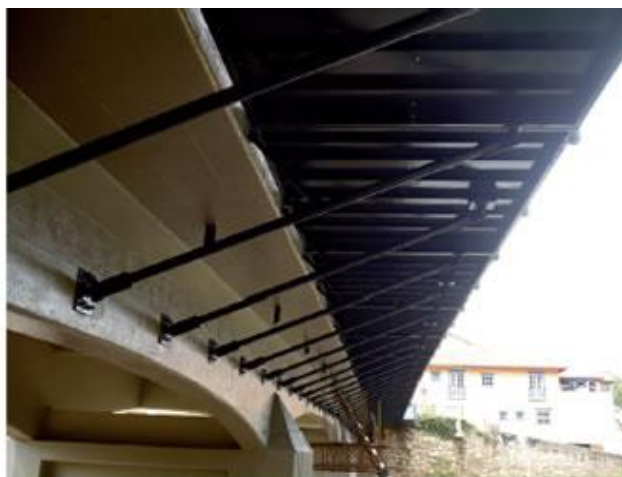
Figuras 31 e 32: Foto de detalhe e Elevação Transversal da ponte reformada, entre a Avenida Celestino Campos Coelho e a Praça Dr. Oswaldo Cruz. Fonte: Relatório Técnico do DAEE, disponível em: <http://www.saoluzdoparaitinga.sp.gov.br/site/a-cidade/planejamento-ceresta/parceiros-da-reconstrucao/> Acesso em: 06/05/2013.

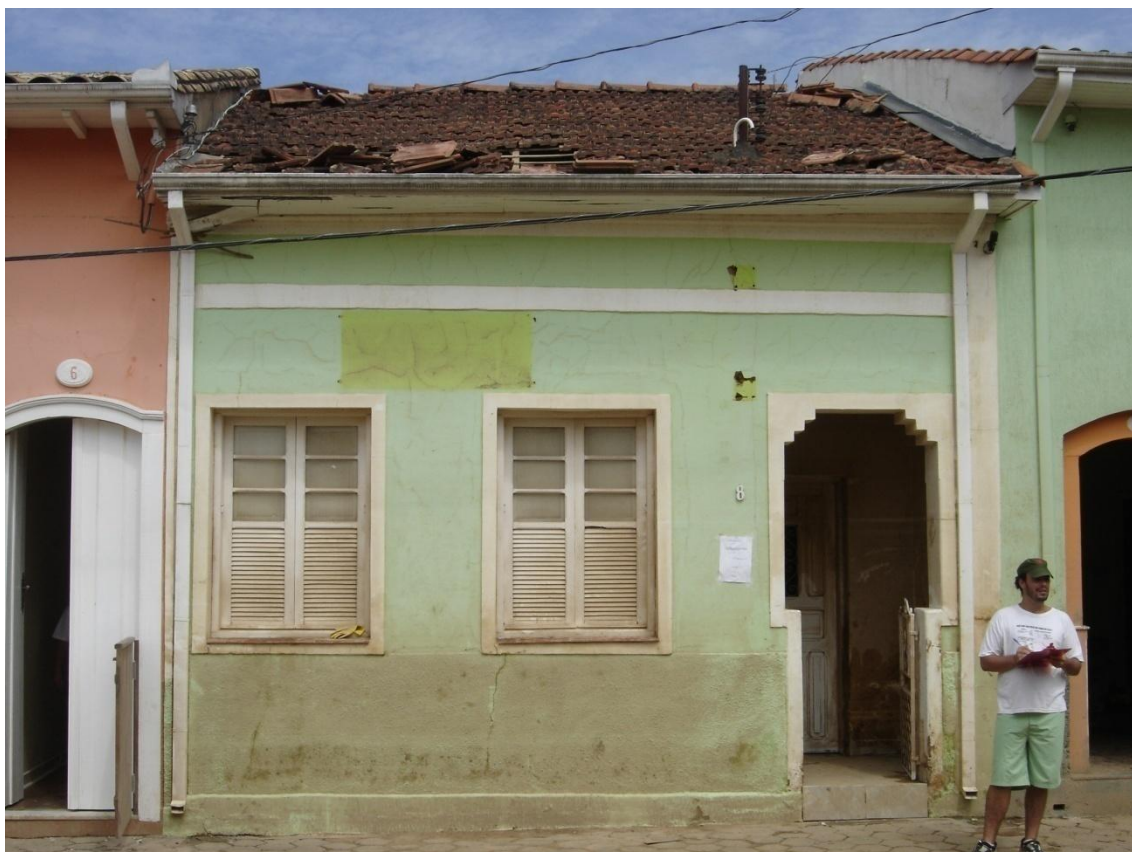
Figura 34: Casa 8 na Rua Barão de Paraitinga em foto tirada para cadastro da Prefeitura sobre imóveis atingidos ou não, e liberados ou interditados. É possível ver a folha da avaliação do IPT colada na parede ao lado do acesso à residência. Na imagem, um dos voluntários preenche ficha fornecida pela Prefeitura, durante levantamentos realizados nos dias 08 e 22 de janeiro. Fonte: Levantamento próprio, janeiro de 2010.

O IPT foi o órgão responsável pela primeira avaliação das condições dos imóveis, que disponibilizou as avaliações técnicas nas próprias fachadas dos edifícios, porém não houve reunião das informações sobre imóveis interditados, arruinados ou liberados para limpeza, esta quantificação se deu a partir do trabalho de voluntários, que trabalharam no cadastro de imóveis atingidos, registro de imagens da fachada (Figura 34) e detalhes construtivos – quando possível – para um posterior contato da prefeitura sobre cadastramento de moradores e prioridades no recebimento de ajuda, a partir de critérios como faixa etária ou renda. Os imóveis liberados pelo IPT permitiam entrada para limpeza, enquanto nos interditados era proibido o acesso, devido ao risco de ruírem.

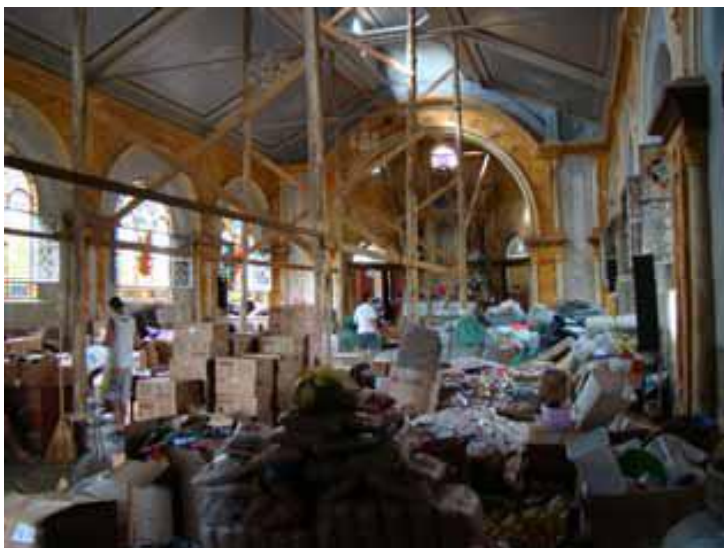
Figura 39 – Organização do material doado feita pela Defesa Civil e os voluntários, abrigados em meio às escorras estruturais na Igreja Nossa Senhora do Rosário. Fonte: Relatório Técnico do IPT, 2010. Disponível em: <http://www.saoluzidoparaitinga.sp.gov.br/site/a-cidade/planejamento-ceresta/parceiros-da-reconstrucao/> Acesso em: 06/05/2013.

Os imóveis interditados após avaliação do IPT foram escorados, principalmente os edifícios históricos, para evitar que ruíssem, trazendo riscos tanto para os moradores em suas residências quanto para voluntários em prédios públicos. A Igreja Nossa Senhora do Rosário (Figura 39), utilizada para guarda de materiais doados, teve sua estrutura abalada pela enchente e, após avaliação técnica do IPT, precisou ser escorada.

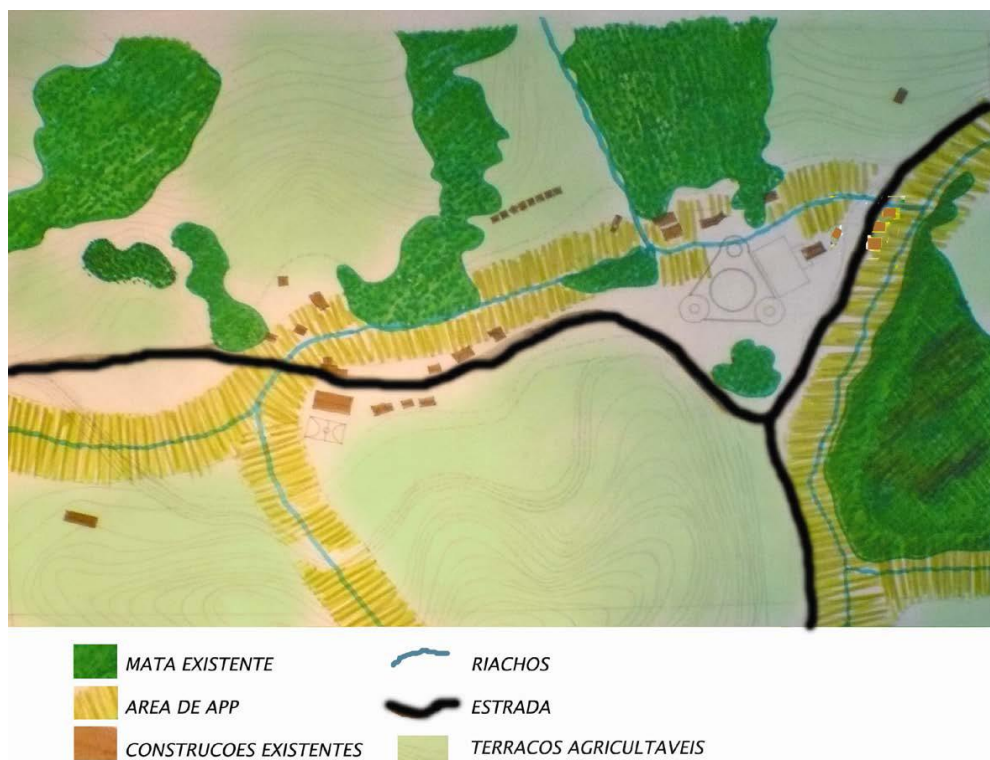
Figura 41 – 1ª Fase de intervenção proposta para o Distrito de São Sebastião. Fonte: Apresentação da USP sobre o Projeto da Estrada-Escola. Disponível em: <http://www.saoluizdoparaitinga.sp.gov.br/site/a-cidade/planejamento-ceresta/parceiros-da-reconstrucao/> Acesso em: 06/05/2013.

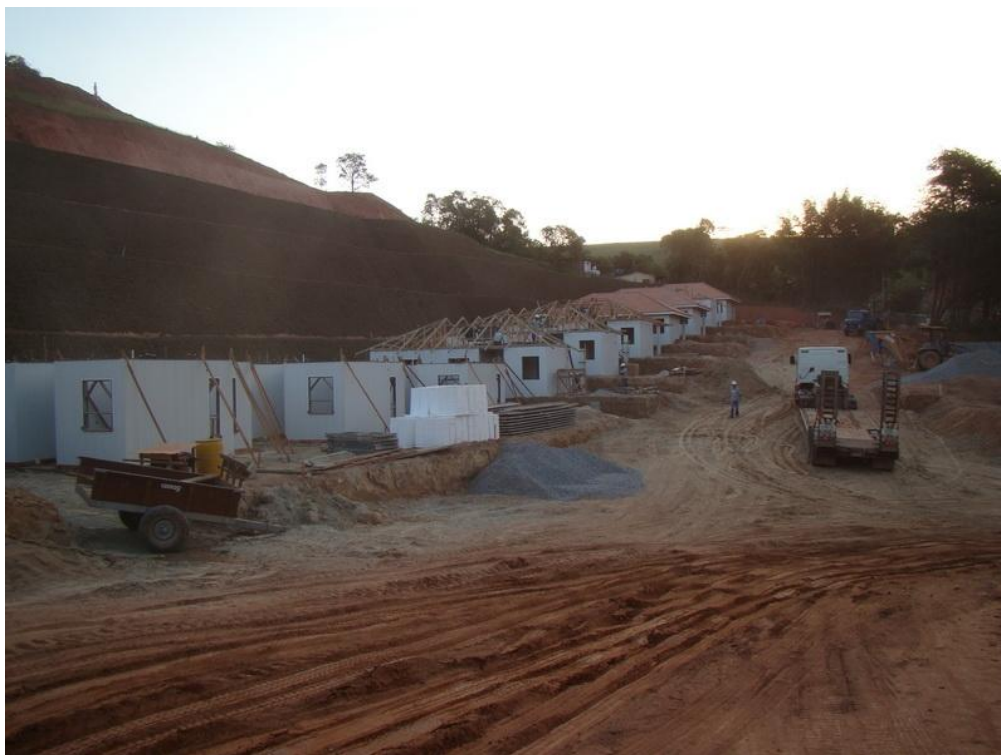
Figura 46 – Construção de casas da CDHU. Fonte: Relatório Técnico do IPT, 2010. Disponível em: <http://www.saoluizdoparaitinga.sp.gov.br/site/a-cidade/planejamento-ceresta/parceiros-da-reconstrucao/> Acesso em: 06/05/2013.

A Prefeitura fez contato com a CDHU para o atendimento da demanda dos desabrigados, cerca de 100 famílias que perderam seus imóveis, e outras 51 famílias oriundas da lista de demanda social por moradias, atingidas pela enchente ou moradoras de áreas de muito alto risco, para que residissem em novo Conjunto Habitacional (Figuras 46 e 47), com sorteio e inauguração programados para ocorrerem imediatamente.

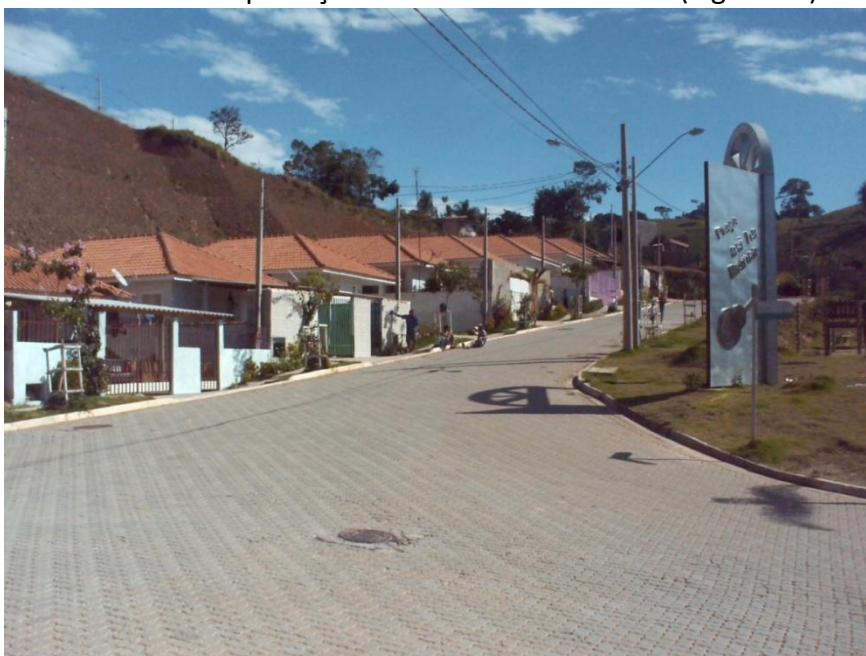
Figura 47 – Residências da CDHU após intervenções de fechamento frontal proposto pelo grupo da UNESP. Fonte: Levantamento próprio, julho de 2012.

Após execução do conjunto habitacional, o grupo da UNESP auxiliou com assistência técnica gratuita para propor fechamento frontal e outras intervenções pontuais para embelezamento e proteção das novas residências²⁹ (Figura 47).

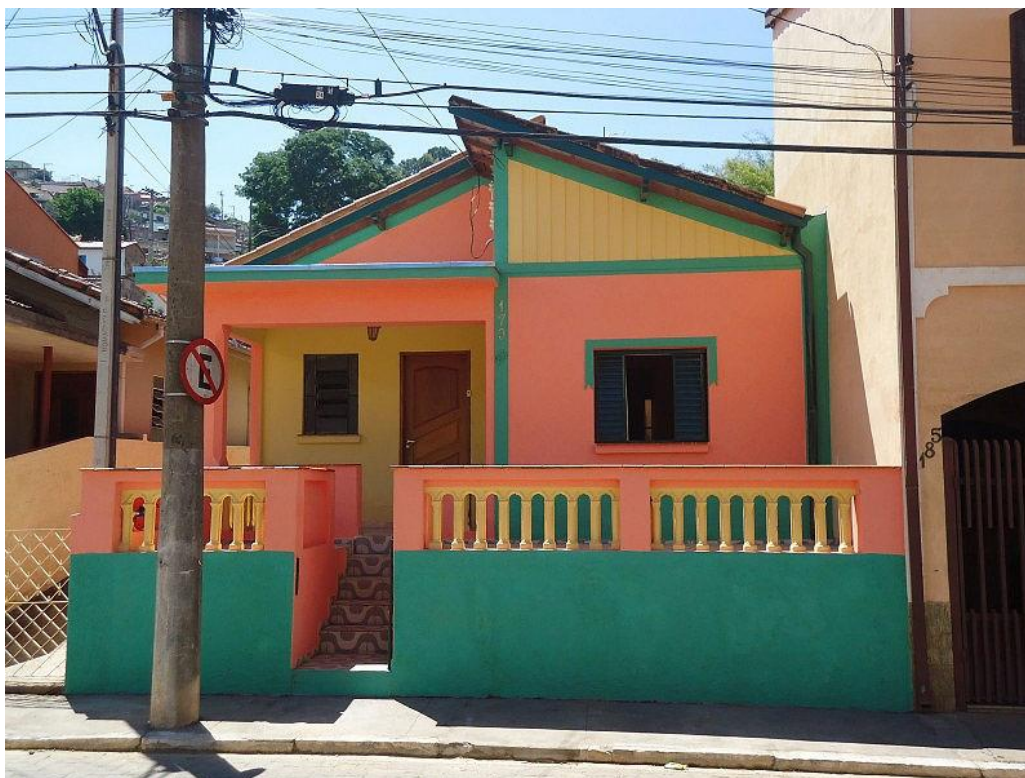
Figura 54 – Casa reformada que não apresenta arquitetura típica luizense, disponível em: <http://www.saoluizdoparaitinga.sp.gov.br/site/a-cidade/planejamento-ceresta/parceiros-da-reconstrucao/> Acesso em: 06/05/2013.

No caso luizense, foi pensada a reconstrução do conjunto, independente de características de cada imóvel em particular, mas considerando apenas os critérios para financiamento, permitindo que tanto os moradores do casario antigo como os de residências contemporâneas – com muitos casos de imitações ou reconstruções “inspiradas” na ornamentação presente na arquitetura original (Figura 54).
