Cidades históricas atingidas por tragédia ambiental: estudo de caso de São Luiz do Paraitinga (SP)

PONTIFÍCIA UNIVERSIDADE CATÓLICA DE CAMPINAS
CENTRO DE CIÊNCIAS EXATAS, AMBIENTAIS E DE TECNOLOGIAS
MESTRADO EM URBANISMO

**Banca de defesa de Dissertação de Mestrado apresentado à Faculdade
de Arquitetura e Urbanismo / Programa de Pós-Graduação em
Urbanismo da Pontifícia Universidade Católica de Campinas
Área de Concentração: Urbanismo**

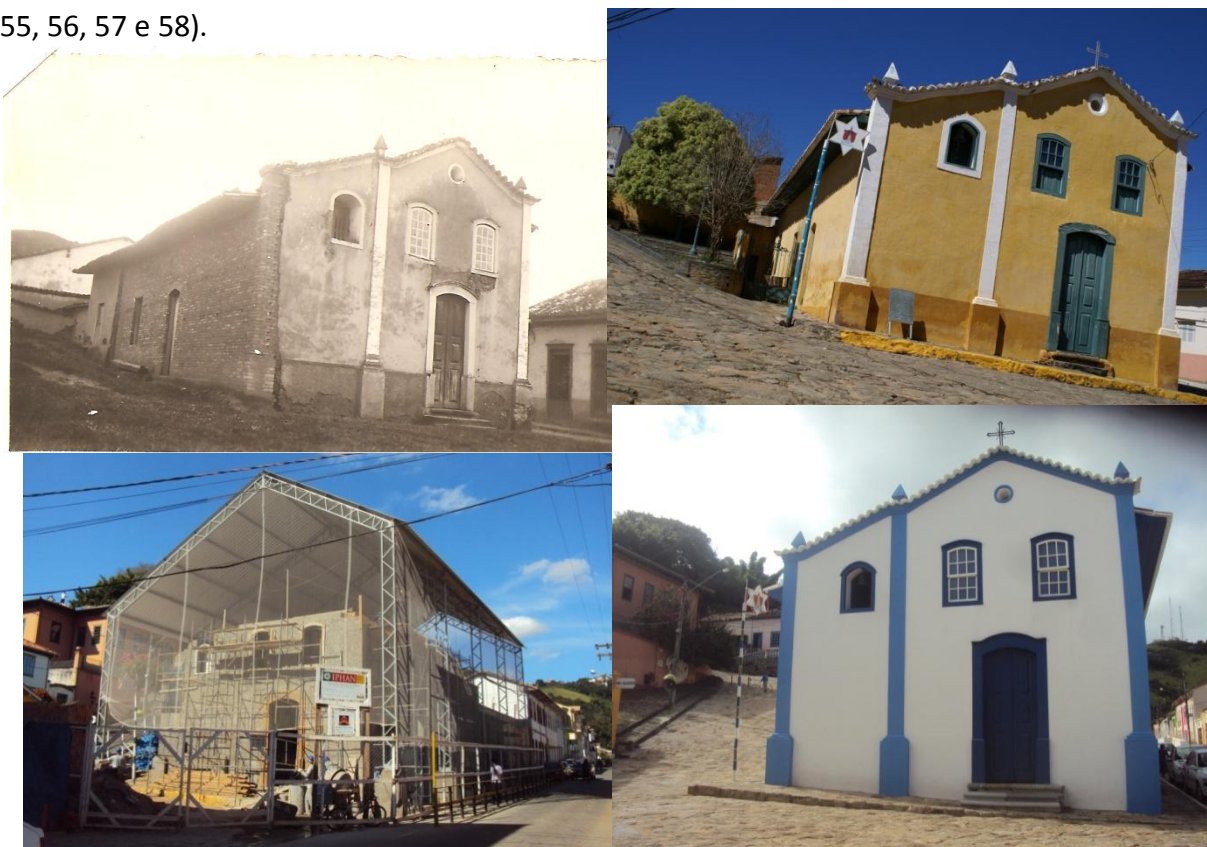
Figuras 55, 56, 57 e 58 – Capela de Nossa Senhora das Mercês em 4 momentos: em foto antiga (esq. em cima); poucos anos antes da enchente de 2010 (dir. em cima); durante o trabalho de restauro (esq. em baixo); e após o processo de restauro em 2011 (dir. em baixo). Fotos disponíveis em: <http://www.saoluizdoparaitinga.sp.gov.br/site/patrimonio-arquitetonico/> Acesso em: 06/05/2013.

A frase acima, referente à relação do município de Goiás com seu patrimônio, sob influência do período de reconstrução da enchente, faz referência à gestão da reconstrução de 2002, que privilegiou o restauro de imóveis públicos ou do centro histórico, além de restaurar conforme parâmetros que negavam a história recente da cidade – ao retirar a ornamentação de período diferente do patrimônio original – o que pode ser explicado como uma visão do patrimônio para o consumo turístico. O município de São Luiz do Paraitinga também possui interesse de explorar turisticamente o ambiente preservado, porém em sua reconstrução há a preocupação de não negar o episódio ocorrido, cujo exemplo é a Capela de Nossa Senhora das Mercês que, com exceção da pintura, apresenta as mesmas características do imóvel original com sua expansão posterior do corredor que abriga os sinos da igreja (Figuras 55, 56, 57 e 58).

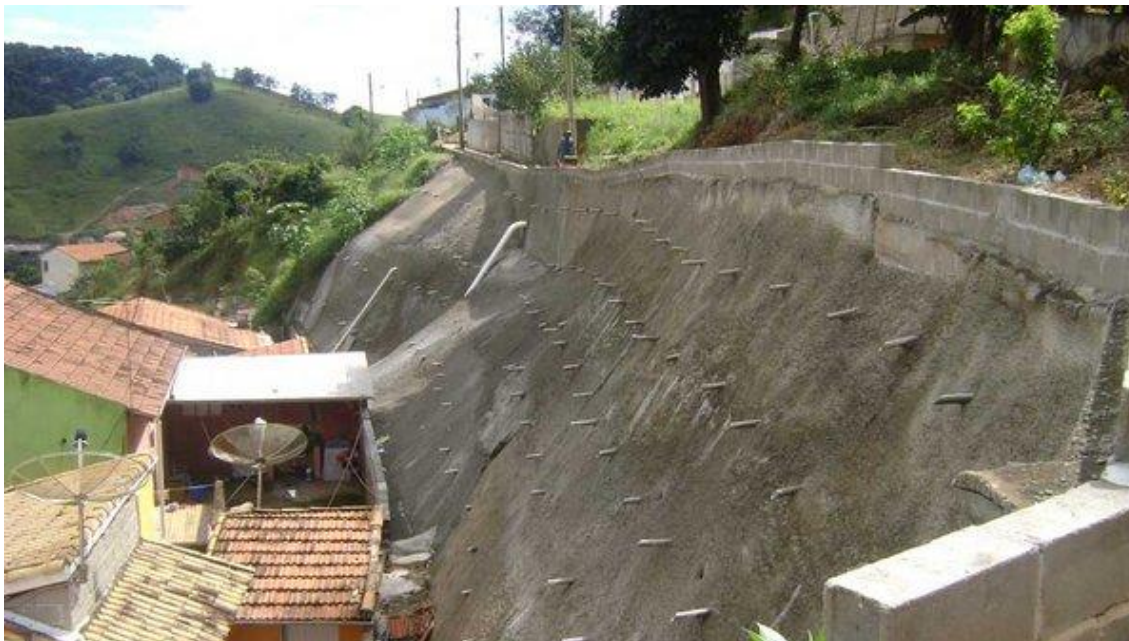
Figura 28: Área extremamente inclinada, frágil do ponto de vista geológico, após a intervenção de jateamento de calda de cimento. Fonte: Relatório Técnico do IPT, disponível em: <http://www.saoluizdoparaitinga.sp.gov.br/site/a-cidade/planejamento-ceresta/parceiros-da-reconstrucao/> Acesso em: 06/05/2013.

Algumas das intervenções pontuais mostram que São Luiz do Paraitinga buscou apenas estabelecer uma convivência com o risco (Figura 28) quando deveriam ter sido

aplicadas iniciativas mais severas, como a retirada definitiva da população que ocupa região geologicamente instável.

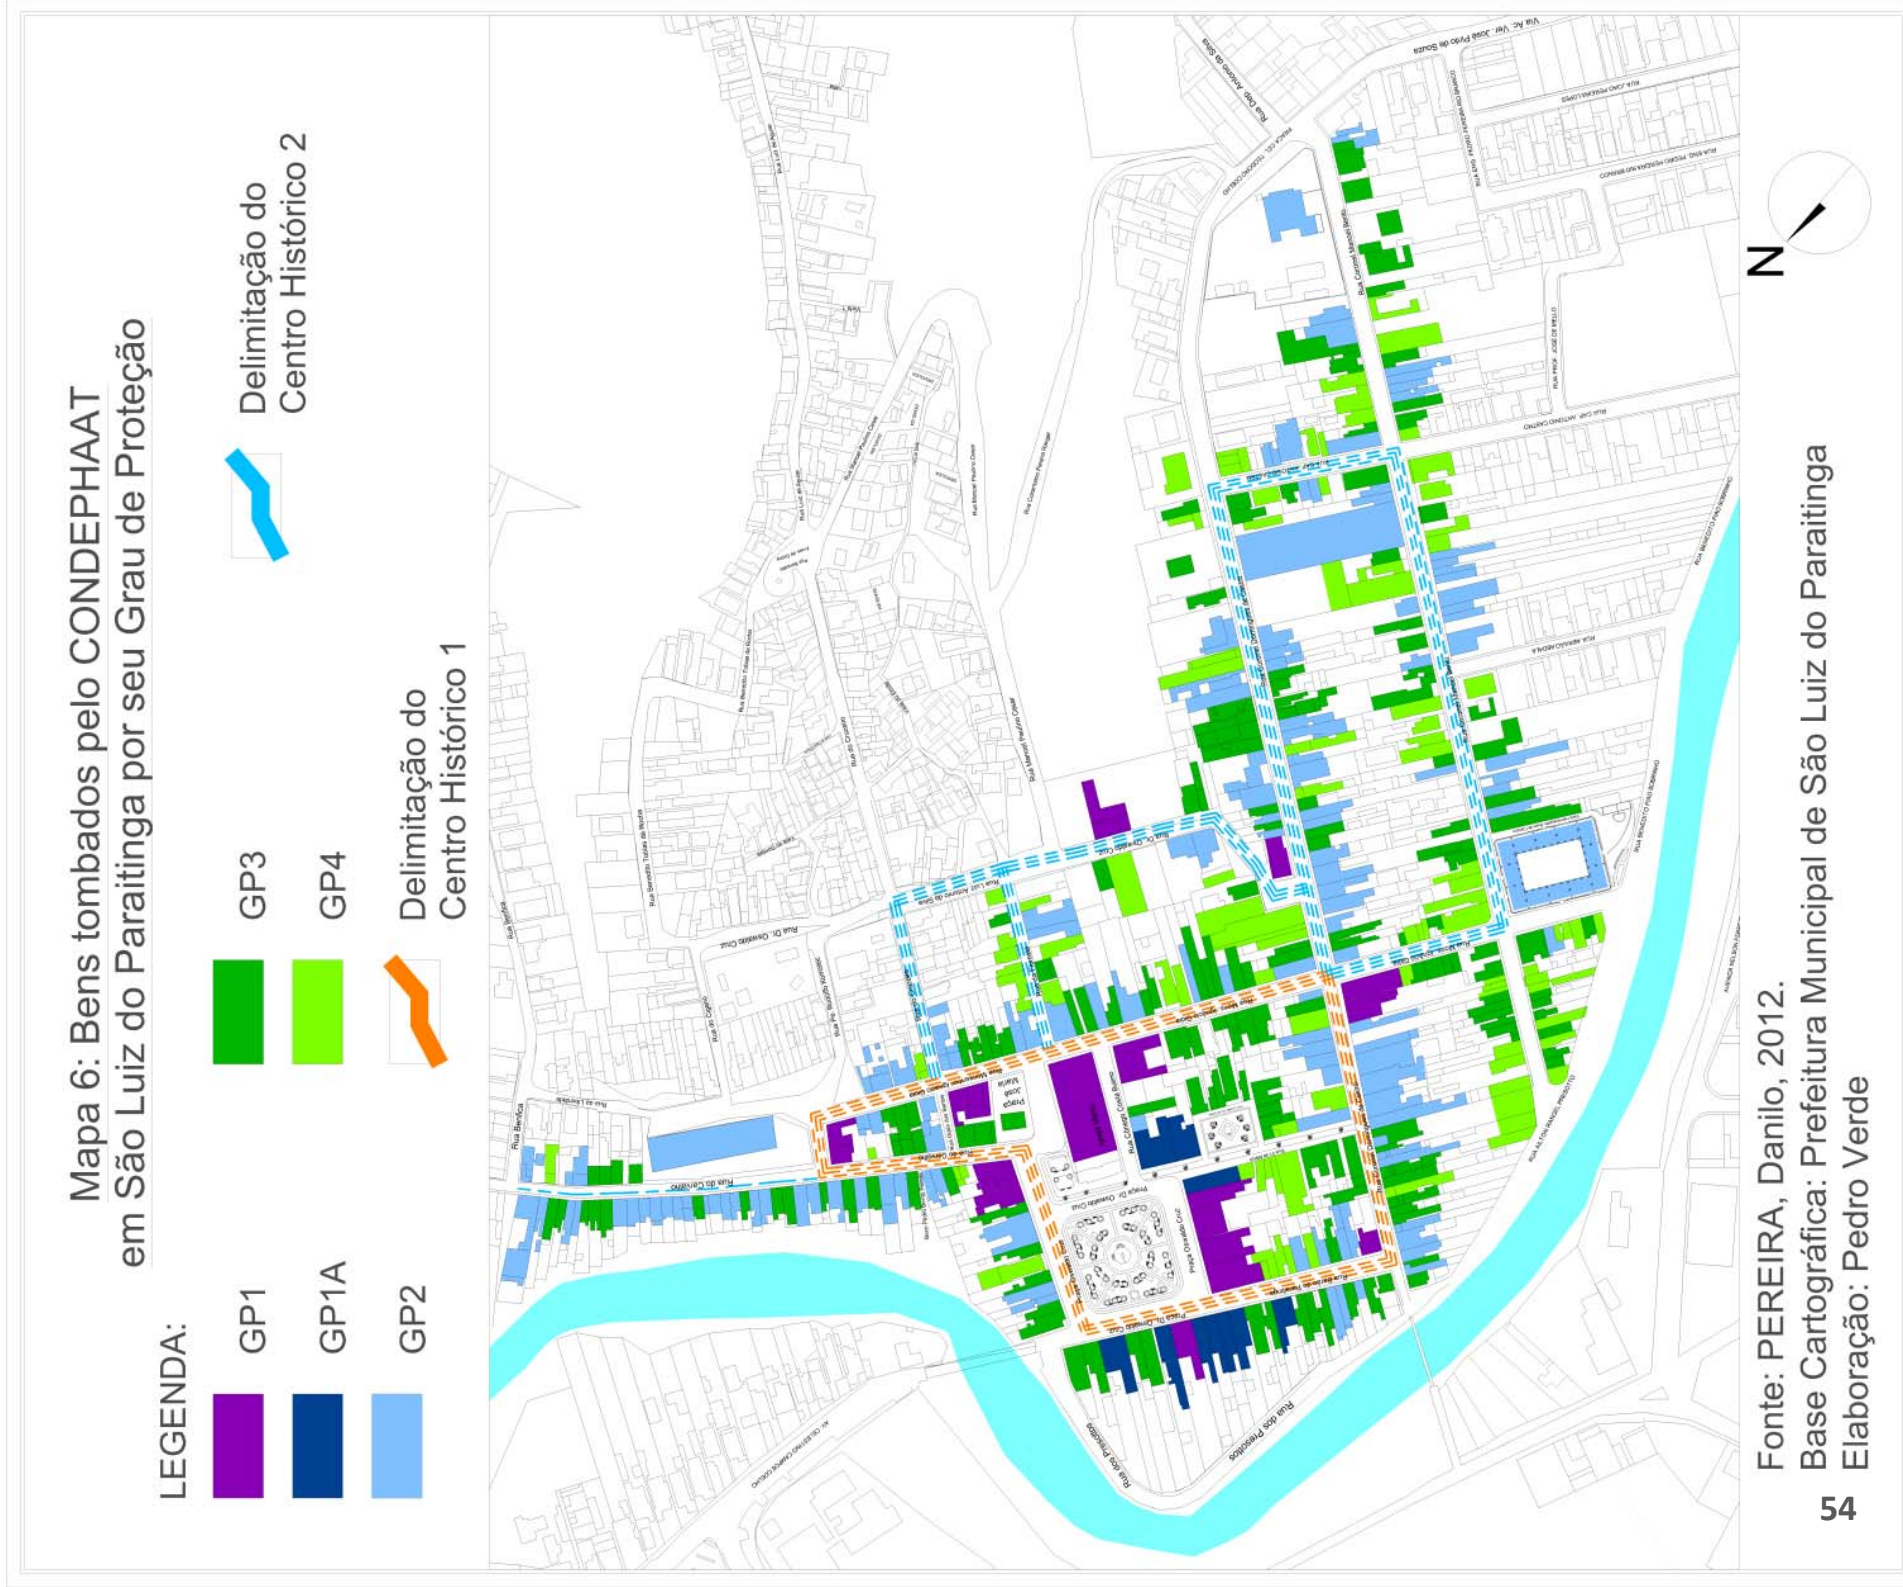
Mapa 6 – Imóveis tombados do centro histórico de São Luiz do Paraitinga de acordo com o Grau de Proteção (GP). Fonte: Elaboração própria a partir de base cartográfica da Prefeitura Municipal de São Luiz do Paraitinga.

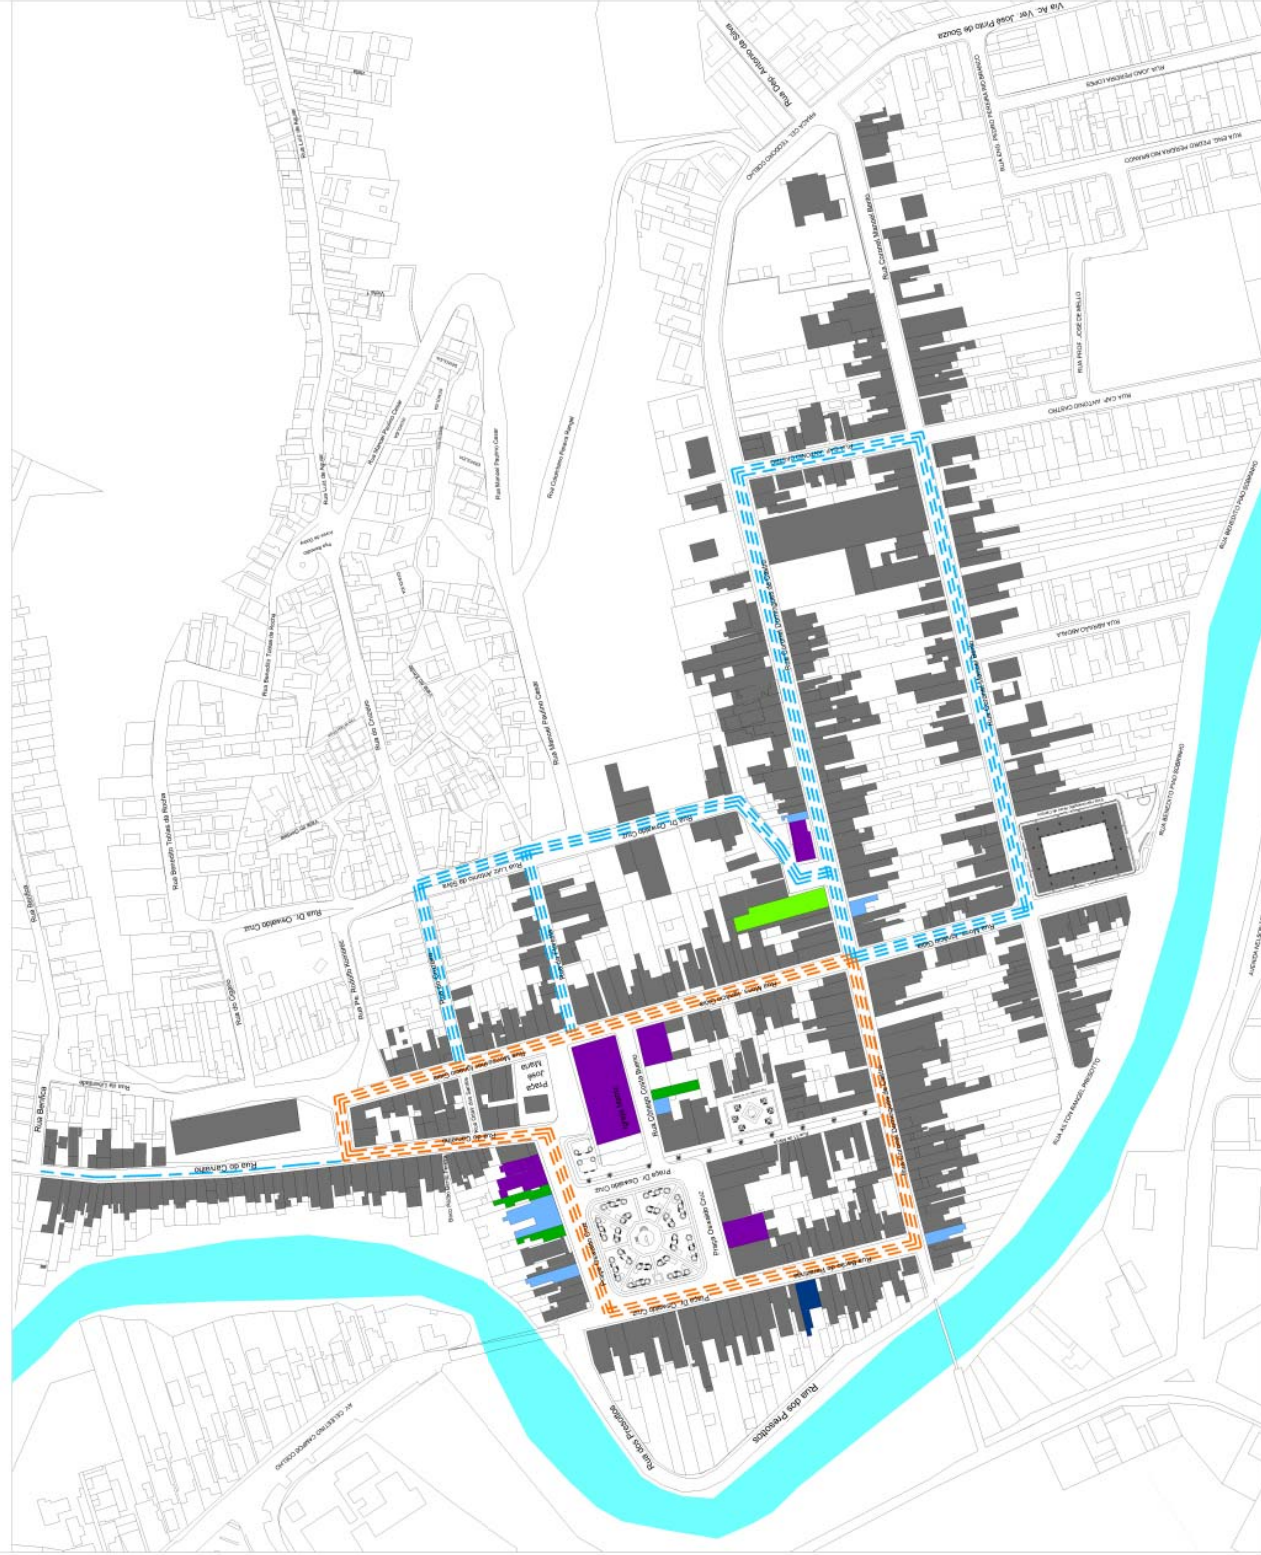
Mapa 8 – Localização dos imóveis completamente em ruínas classificados por seu Grau de Proteção. Fonte: Elaboração própria a partir de base cartográfica da Prefeitura Municipal de São Luiz do Paraitinga.
