A ÁGUA NA CIDADE:
consequências do processo de urbanização em cursos d'água
de Campinas/SP.

DISSERTAÇÃO DE MESTRADO

Dissertação apresentada ao Curso de Mestrado em Arquitetura e Urbanismo do Centro de Ciências Exatas, Ambientais e de Tecnologias da Pontifícia Universidade Católica de Campinas como requisito para obtenção do título de Mestre em Arquitetura e Urbanismo. Linha de Pesquisa: Projeto, Inovação e Gestão em Arquitetura e Urbanismo. O presente trabalho foi realizado em apoio da Coordenação de Aperfeiçoamento de Pessoal de Nível Superior – Brasil (CAPES) – Código de Financiamento 001. *“This study was financed in part by the Coordenação de Aperfeiçoamento de Pessoal de Nível Superior – Brasil (CAPES) – Finance code 001”*

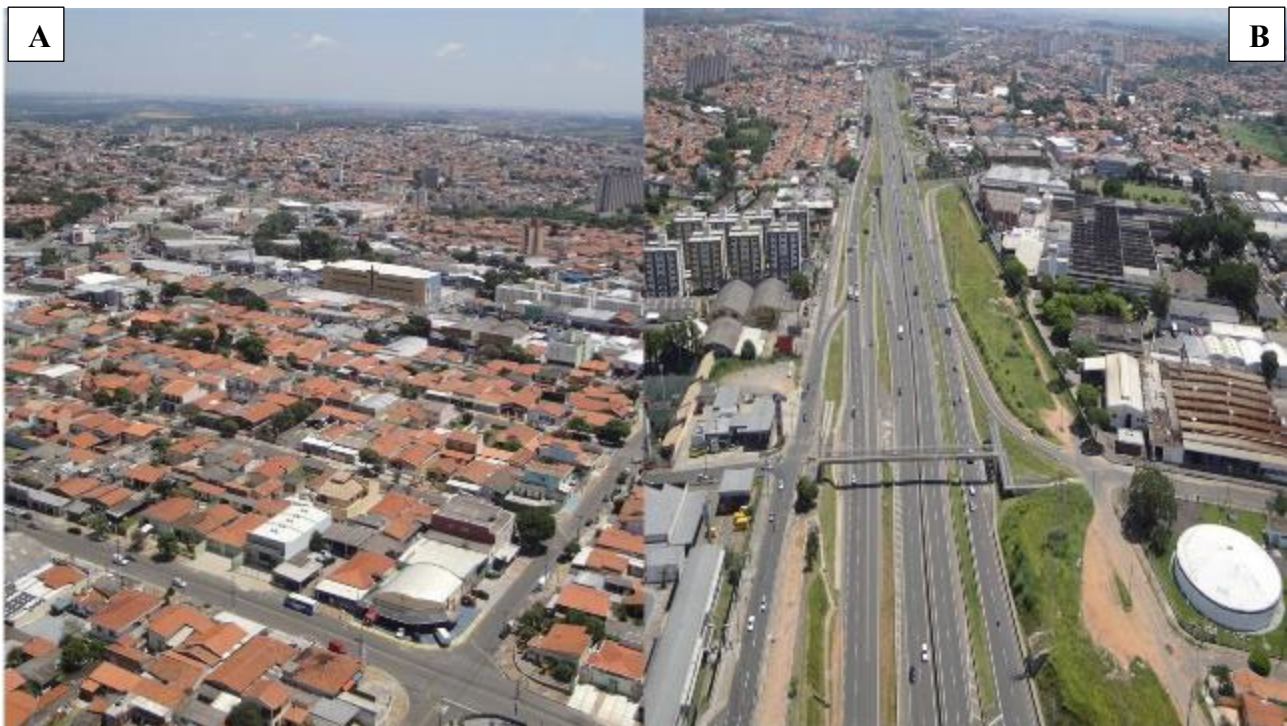
Foto 1a e Foto 1b - Vista aérea - uso real do solo (córrego do Laranja)

A paisagem urbana, com sua morfologia, apresenta a dimensão da área impermeável, apresenta o sistema de captação de água superficial com calhas e grelhas. A necessidade da manutenção do ecossistema depende das boas relações na busca da natureza com o meio antrópico.

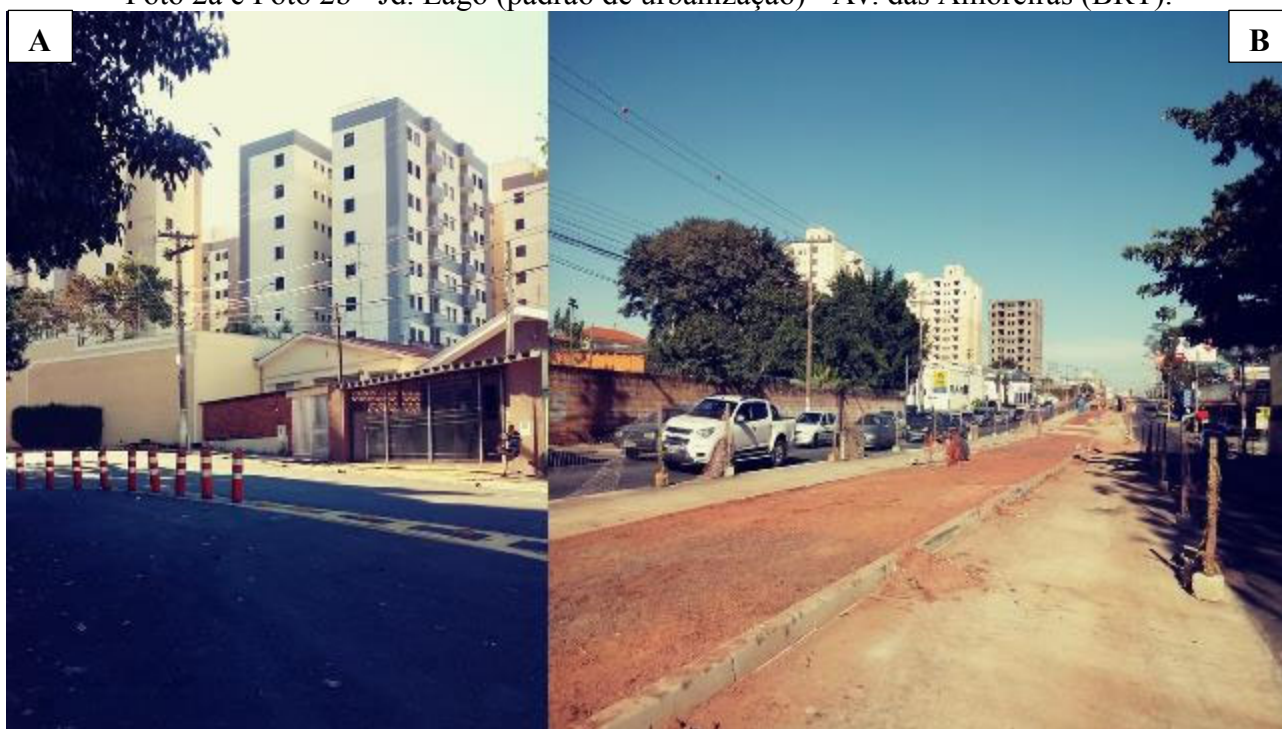
Foto 2a e Foto 2b - Jd. Lago (padrão de urbanização) - Av. das Amoreiras (BRT).

Verifica-se que no trajeto do curso d'água ocorre implantação de infraestrutura urbana sob seu leito, o que interfere seu curso fechado. No trajeto existem equipamentos de serviços entre as linhas do BRT, entre os segmentos um e dois (Fotos 1a e 1b e Fotos 2a e 2b).

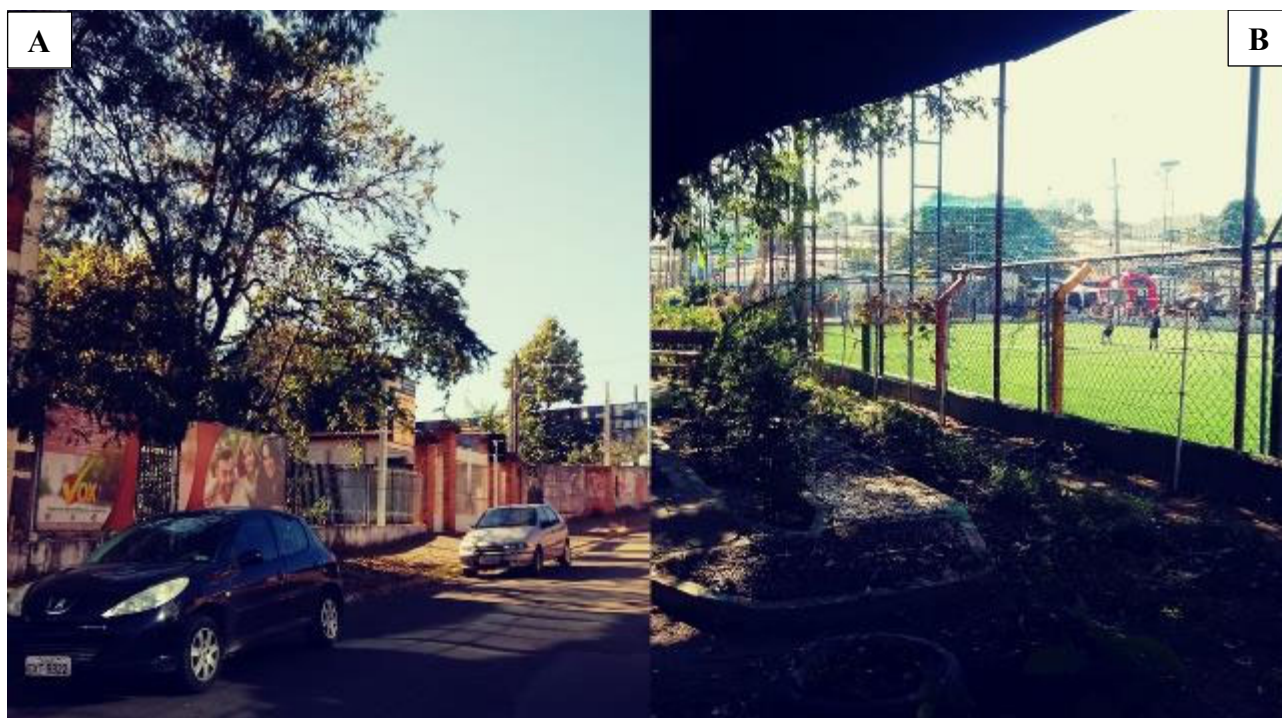
Foto 3a e Foto 3b - VI. Pompéia e Cidade Jardim (área pública - equipamentos - ocupação).

A paisagem urbana não apresenta sistema de drenagem para melhor qualidade do leito do curso d'água e com pouca vegetação.

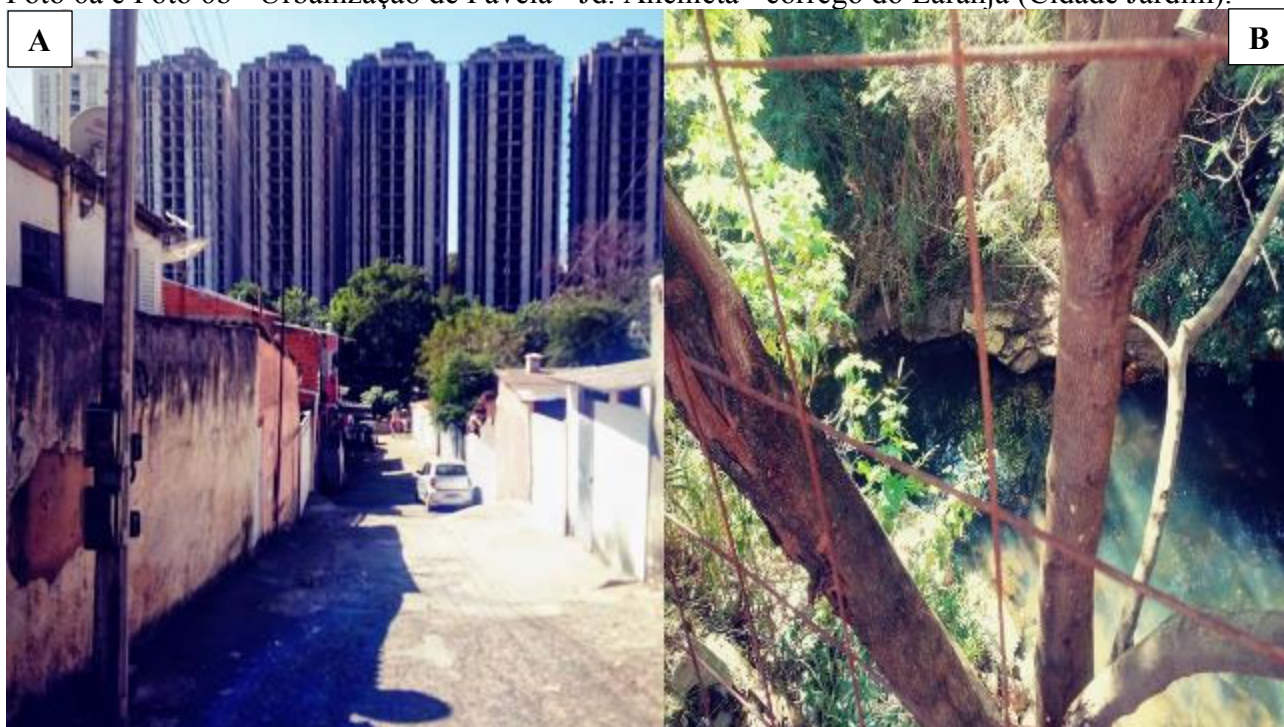
Foto 6a e Foto 6b - Urbanização de Favela - Jd. Anchieta - córrego do Laranja (Cidade Jardim).

Conforme as fotos 6a e 6b, destacamos a inclinação de áreas bem próximas do canal do córrego do Laranja que proporciona uma dimensão (visual) do gabarito dos condomínios verticais com sua implantação e a ocupação de áreas públicas (praças) que foram destinadas pelo parcelamento do solo dos loteamentos. À direita, observamos o leito rochoso e nas margens, a presença do afloramento de rochas são destacados ao longo de seu curso, assim como o muro de gabião. Observamos também aspectos de coloração com carga de poluentes.

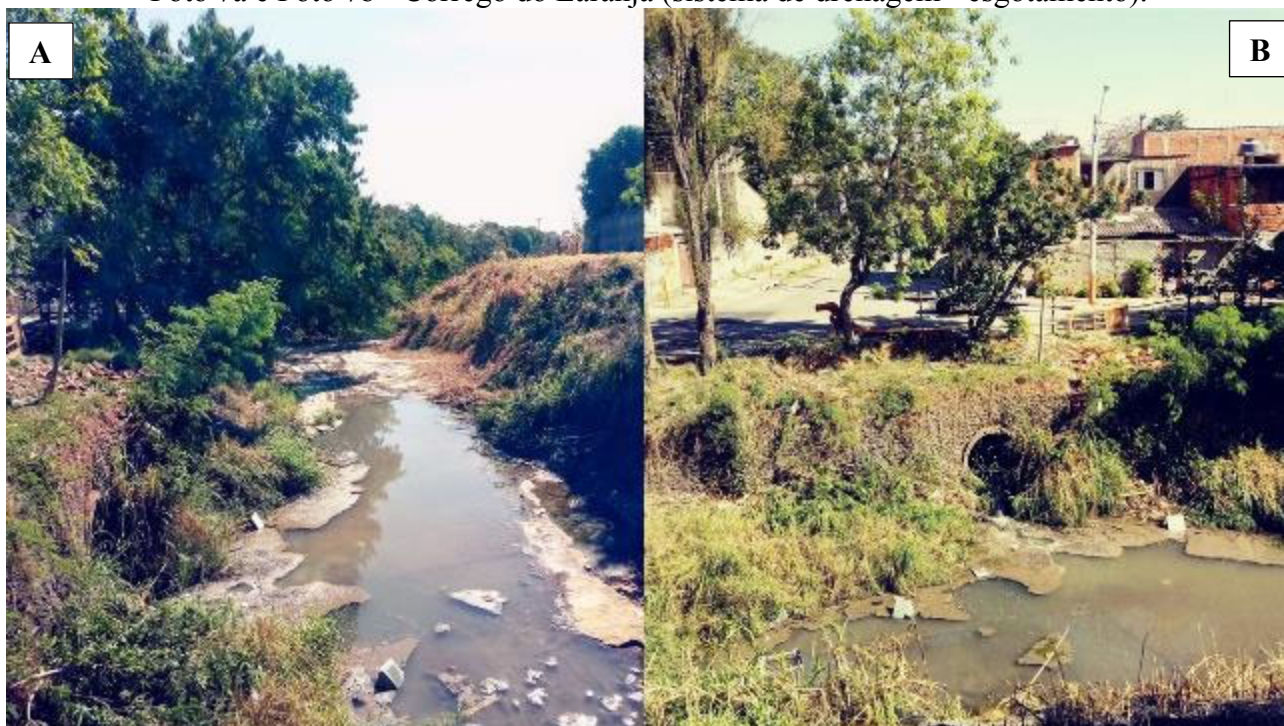
Foto 7a e Foto 7b - Córrego do Laranja (sistema de drenagem - esgotamento).

Conforme a tabela 5, os valores dos indicadores nas faixas de 30 e de 60 metros, são analisados como insatisfatórios, pois a instabilidade do regime do volume deixa as marcas nos taludes e na paisagem do ambiente construído, transportando materiais e sedimentos. As vegetações de médio porte são predominantemente exóticas, porém são importantes para a retenção de resíduos e na manutenção da estabilidade dos taludes com as enxurradas.

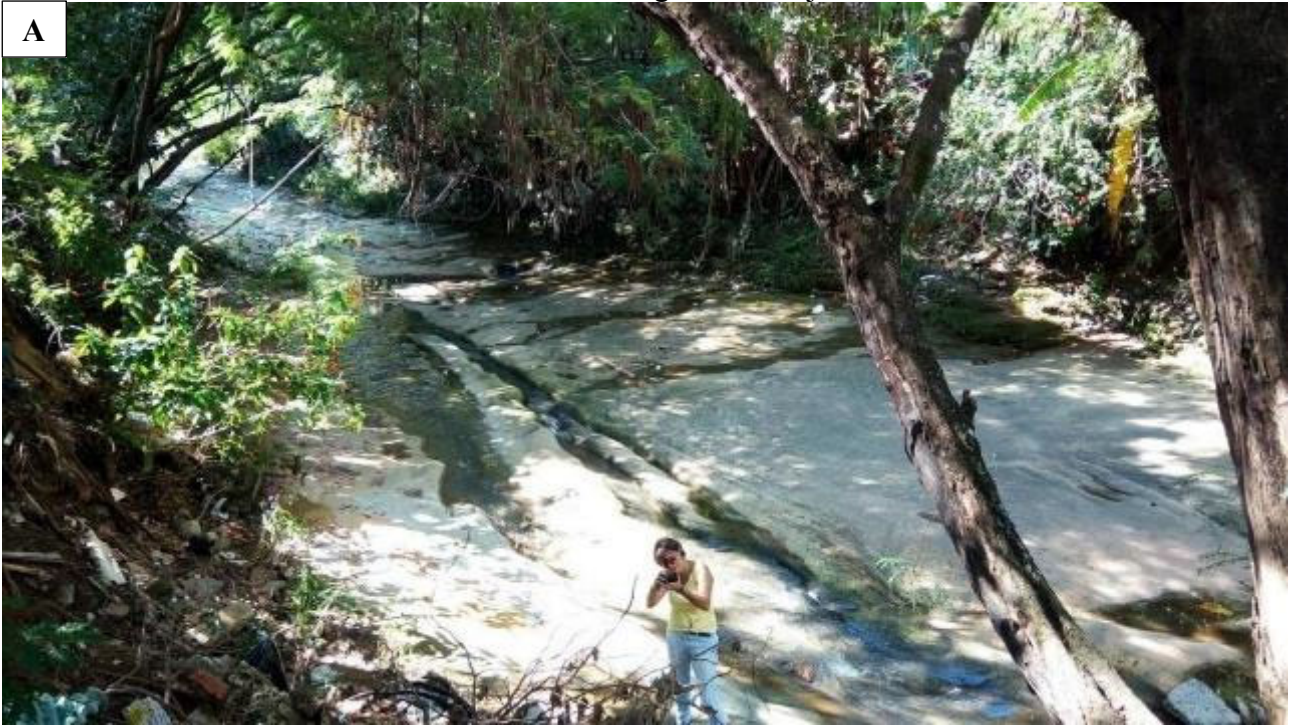
Foto 8a - Córrego do Laranja

A degradação do ecossistema neste trecho evidencia todo o despejo urbano sobre seu leito desde a montante. Nesta perspectiva, ele é o trecho com as piores condições para o meio ambiente e que evidencia o descaso do poder público nas áreas de seu domínio.

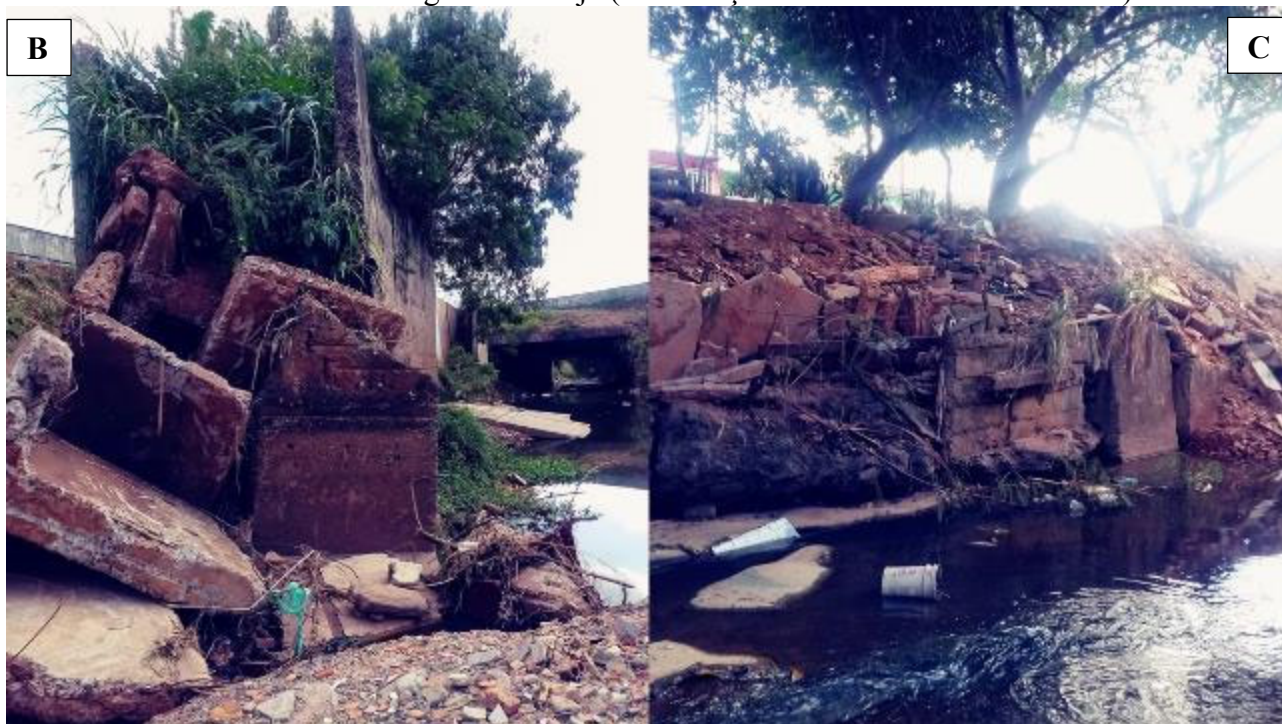
Foto 8b e 8c - Córrego do Laranja (Intervenções Urbanísticas - sedimentos)

Neste trecho, o acúmulo de resíduos urbanos e os tipos de intervenções no leito e nas encostas do leito são medidas paliativas no processo de condicionamento do regime pluvial nos momentos de precipitações, pois ocorre o deslocamento de matérias com a degradação dos equipamentos de infraestrutura conforme é apresentado na Foto 8b e Foto 8c. Também podemos destacar a regeneração da vegetação entre a estrutura de concreto, destacando que há algum tempo ocorreu o deslocamento da peça e sua chegada neste ponto, deu-se pelo aumento da vazão e enxurradas. Tornou-se barreira de novas estruturas de concreto, sendo possível ao longo do tempo o tamponamento das galerias de passagem inferior do córrego do Piçarrão, sob a avenida John Boyd Dunlop (Foto 8b e Foto 8c).

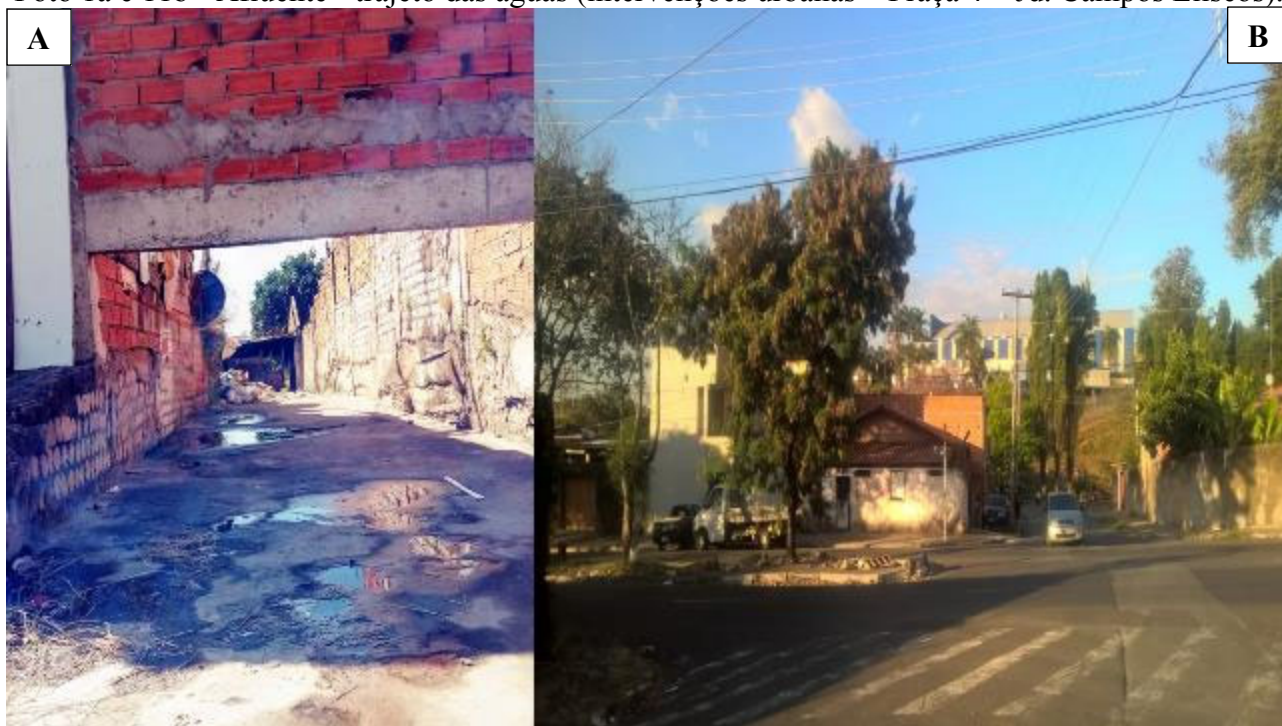
Foto 1a e 11b - Afluente - trajeto das águas (intervenções urbanas – Praça 4 – Jd. Campos Elíseos).

Neste trajeto, os caminhos das águas seguem por dentro dos lotes e chegam na faixa de viela, onde ocorre a captação da água nos sistemas de drenagem urbana. Seu trajeto segue até no ponto exutório, dentro do sistema de águas pluviais.

As barreiras construídas nos ambientes urbanos condicionam os caminhos das águas, porém são ineficientes para diminuição do poder de destruição com o volume das enxurradas. Conforme a fotos 11a e 11b, do lado esquerdo podemos identificar os espaços construídos e o condicionamento das águas no ambiente urbano. Na foto 11b, temos a avenida principal no primeiro plano e o assentamento humano na área pública (praça 5) bem próximo ao leito do curso d'água. Podemos destacar na margem oposta o galpão industrial.

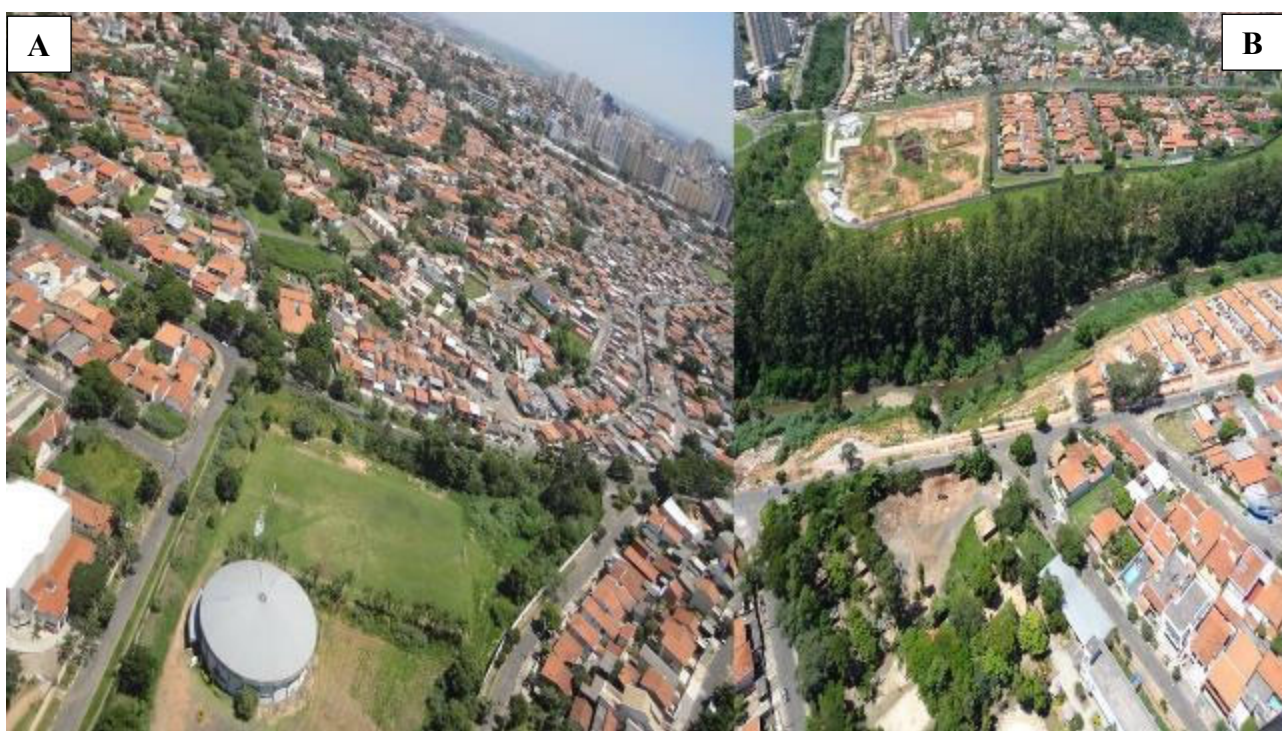
Foto 2a e Foto 12b - Vista aérea (uso real)

Os trajetos das águas estão fechados desde a nascente até seu ponto exutório. Na foto 12a, na paisagem urbana, apresenta a montante do curso d'água e seus afluentes, indicando os caminhos das águas condicionado e fechado, bairro residencial horizontal com uso predominante de residências, área com vegetação distribuída nas praças e ruas com canteiros centrais (Figura 19). Da jusante para montante, no primeiro plano da paisagem, há o ginásio do Departamento de Esportes da PM, a Avenida Diogo Alvares (figura 19), o encontro do afluente três com o curso d'água principal trecho-principal 1. Existe vegetação, porém apenas nos sistemas viários do loteamento, e sua implantação nos canteiros centrais dos sistemas viários e distantes do canal das águas, local com maior densidade de moradias autoconstruídas.

Os cursos d'água estão condicionados e direcionados com a infraestrutura de drenagem urbana, pelas galerias de águas pluviais (fotos 12 e 13). Na foto 13, à direita, observa-se a área de praça do loteamento Parque São Quirino, a ocupação humana e o equipamento de serviços públicos (Unidade Básica de Saúde – UBS). O sistema viário evidencia o ‘estrangulamento’ do curso d'água – seu curso está direcionado em galerias com equipamentos desportivos sobre o canal e próximo foz, ribeirão Anhumas.

peças. É possível ver a centralidade da cidade no quarto plano da paisagem nas fotos 12a e 12b, com o adensamento vertical. Na unidade de análise e no seu entorno, ocorre adensamento construtivo, com implantação de condomínios horizontais e verticais (Figura 19). O trajeto confinado dos cursos d'água é observado nos equipamentos de infraestrutura. A escala e os tipos de materiais que estruturam e condicionam os canais das águas urbanas podem ser vistos nas figuras 19 e a foto 12.

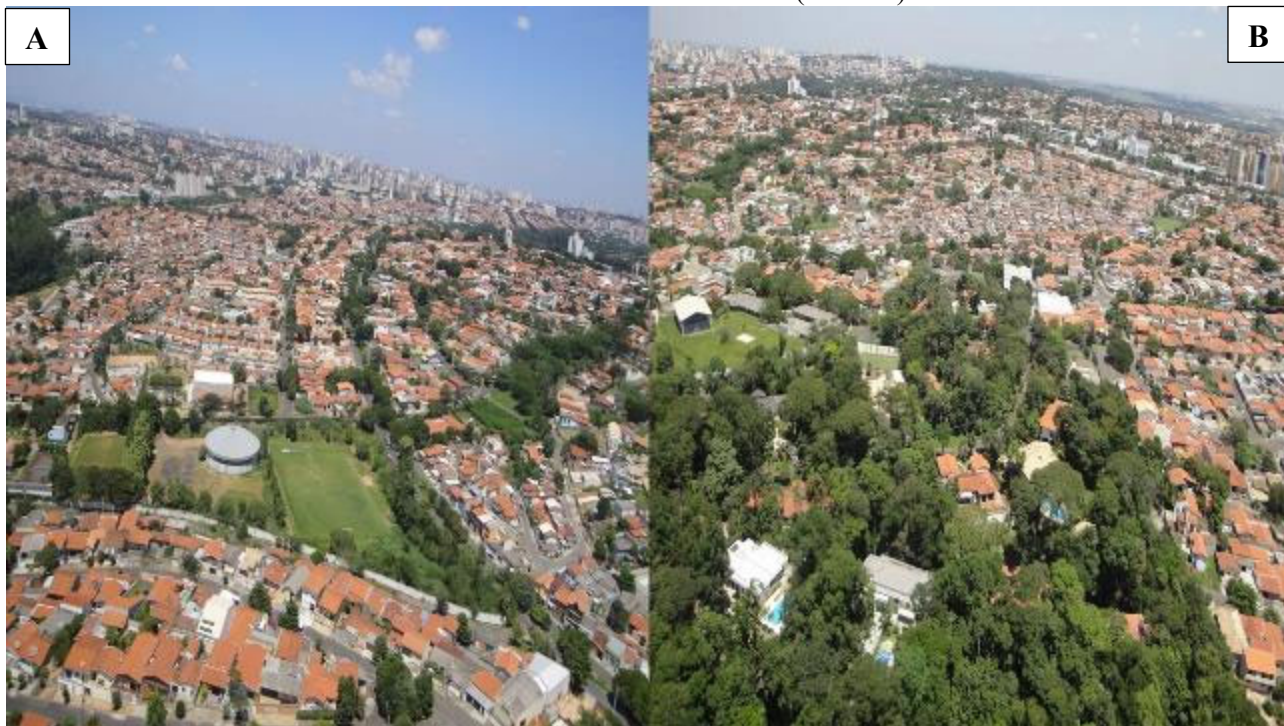
Foto 3a e Foto 13b - Vista aérea II (uso real).

Na foto 13, observa-se a ocupação na microbacia hidrográfica e dos cursos d'água e a densidade construtiva. Nas fotos 13a e 13b, temos destacado um panorama das ocupações; no primeiro plano da paisagem, há edificações de alto padrão com piscinas e vegetação densa, local do condomínio Chácaras São Quirino, com seu uso predominante residencial com condomínios verticais e prestação de serviços, sendo o local de divisor de águas. No segundo plano, pode-se observar o aglomerado residencial, local reservado para praças do loteamento Parque São Quirino, praças 2 e 3 (Tabela 7); à esquerda, a Praça 4 (Praça Lafayette Arruda Camargo/TSA – 3).

No terceiro plano, observa-se a rodovia que segue para Mogi Mirim, a CPFL e a Faculdades Anhanguera – Jardim Professora Tarcila e, à direita, o loteamento Jardim Santana. Na figura, à direita tem-se o loteamento Jardim Santana (TSA – 1) e o local da nascente do Afluente 01 no primeiro plano (campo de futebol). No segundo plano, vê-se a declividade e o curso do canal; no terceiro, em destaque, o relevo com o divisor de águas entre o Afluente 2 (TSA – 2), localizado no loteamento Parque São Quirino.

O uso real do solo tornou-se diverso do proposto. Na foto 13a, em segundo plano, destaca-se a área pública destinada para a Escola – Parque J. Santana (PMC), conforme a planta de arruamento da gleba. Atualmente, a área contempla uma escola do Estado de São Paulo (Escola Estadual Cel. Firmino Gonçalves Silveira – Diretoria Ensino Leste).

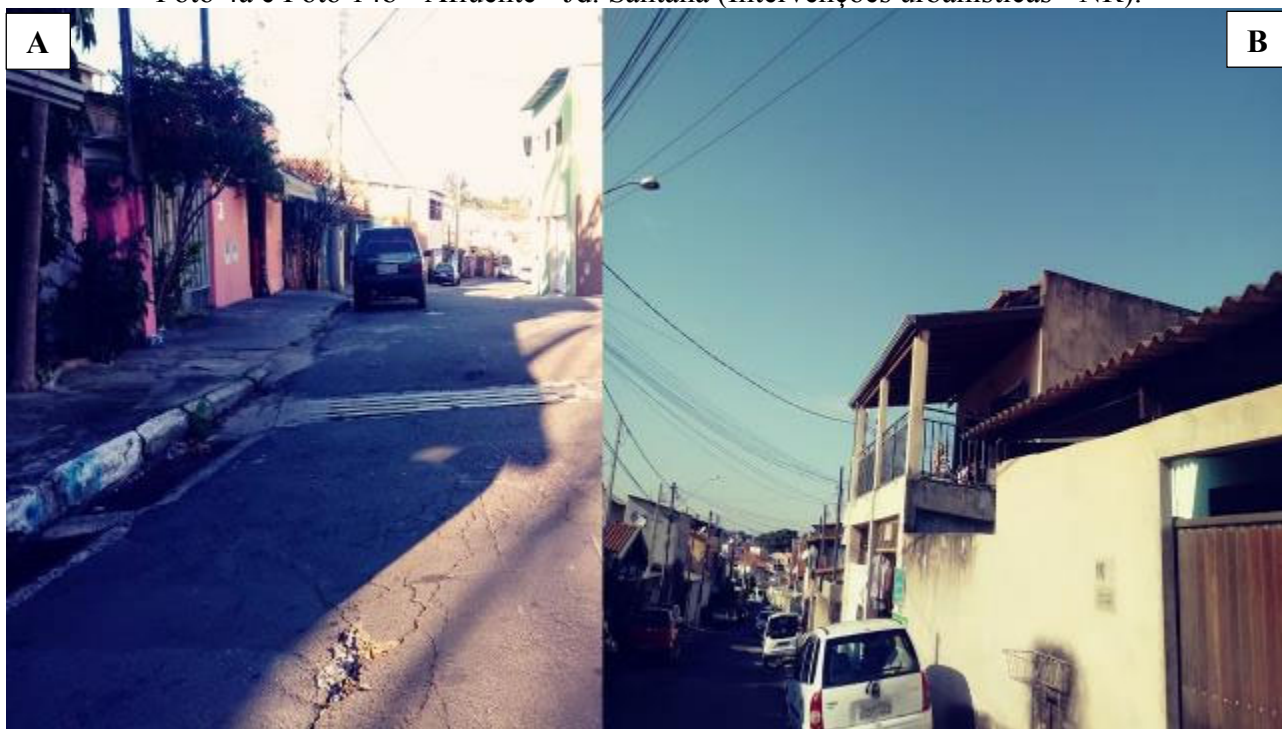
Foto 4a e Foto 14b - Afluente - Jd. Santana (Intervenções urbanísticas - NR).

A paisagem apresentada (fotos 14) está sobre o canal do curso d'água; o trajeto da via condiciona os caminhos das águas com asfalto e sistema de drenagem urbana. Os serviços urbanos estão presentes pela individualização do abastecimento de água, coleta de esgotamento sanitário e retirada de lixo doméstico.

Na foto 14, à esquerda, vê-se o sistema de drenagem urbana com boca-de-lobo e grelha de ferro no asfalto para a captação de águas pluviais. Apresenta fluxo contínuo de água, direcionando o trajeto do curso d'água, e com função de captação de águas pluviais. Existe infraestrutura urbana, como iluminação pública (postes) e distribuição individual.

A foto 15 destaca a vertente e a ocupação residencial com alta densidade de autoconstrução habitacional, sem vegetação. Na foto 14a, atrás das casas, confronta-se com a área de campo de futebol (fotos: 15), já apresentada na década de 1970 (figura 20) juntamente com as ocupações residenciais. A declividade é acentuada entre o campo e o sistema viário. À direita, observa-se a variação dos padrões arquitetônicos das residências na ocupação: imóveis com acabamento, esquadrias de alumínio, pintura na fachada, e imóveis sem acabamento, com tijolo exposto e esquadrias de ferro.

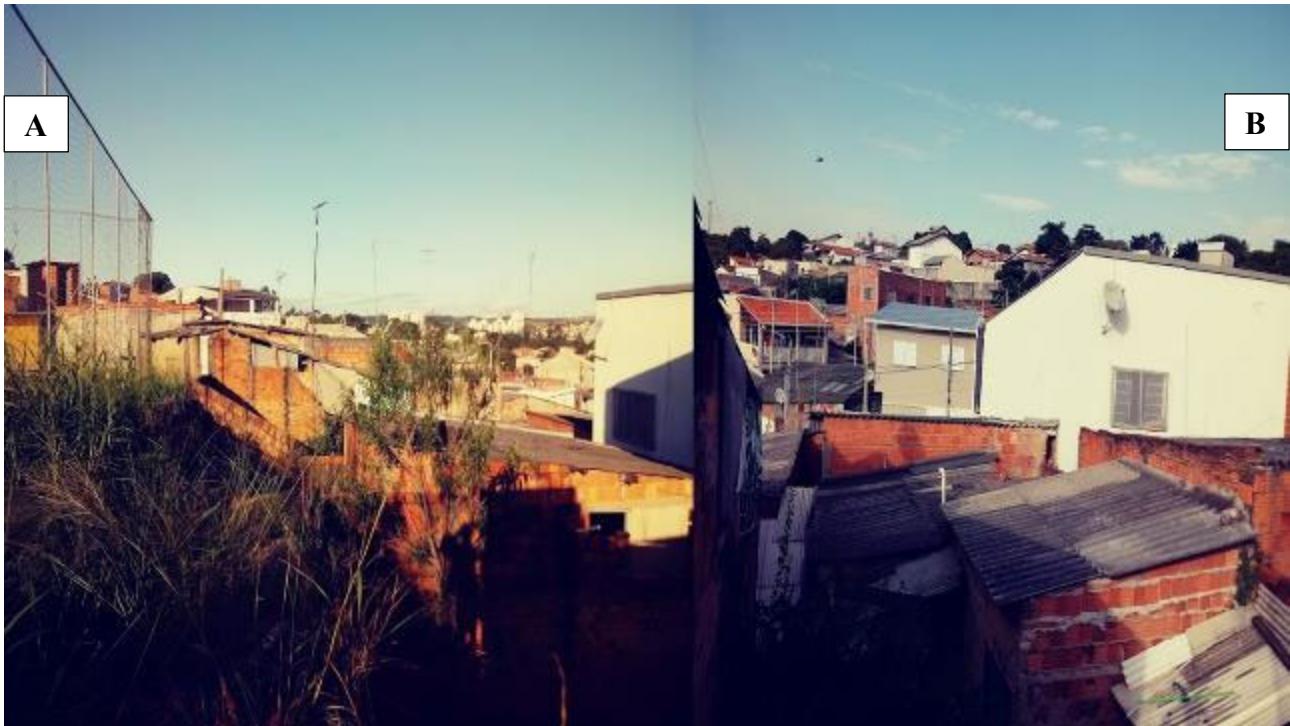
Entre a área livre (campo de futebol) e as casas ao lado da grade, conforme é destacado nas fotos 15 existe a presença do sistema de drenagem com canaletas de concreto para escoar águas pluviais

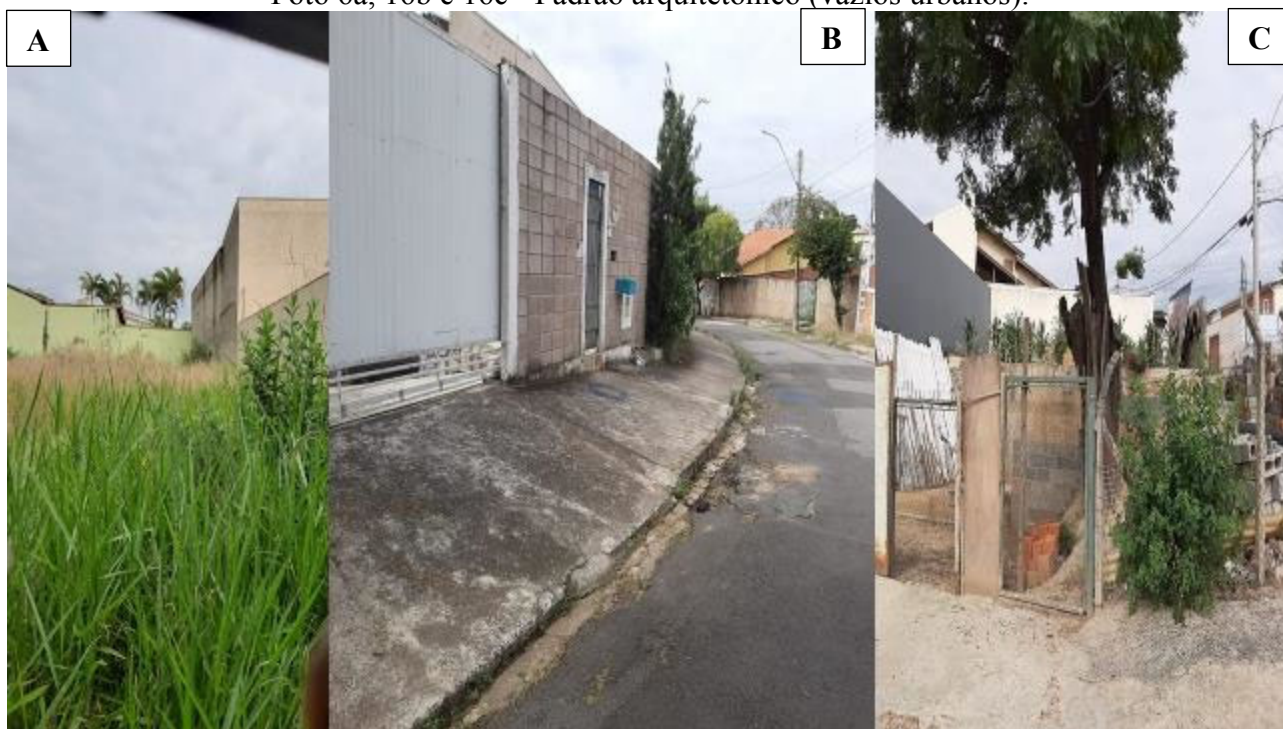
Foto 6a, 16b e 16c - Padrão arquitetônico (vazios urbanos).

No trecho TSA – 2, temos em destaque na paisagem urbana elementos: lotes vazios da urbanização de glebas do Parque São Quirino e arruamento com alinhamento predial, apresentando o ambiente construído na área do trajeto do curso d'água (fotos 16). Há dois lotes vazios, um no meio da quadra, com pouca declividade, e outro de esquina com desnível acentuado. A diferença de nível desse trecho é observada nos declives dos lotes, característica verificada no lote da imagem central das fotos 16. No lote de esquina, há um muro de contenção nos fundos. Na calçada e nas grades do alinhamento predial com as duas ruas, verifica-se a declividade da área e das ruas, assim como a movimentação de terra dos lotes (fotos 16).

A variação do padrão arquitetônico neste trecho é de alto e médio padrão a montante e de médio à baixo padrão a jusante do curso d'água (figura 21). Nas fotos 16a, 16b e 16c, temos a tipologia urbana e características topográficas dos lotes que estão nos caminhos das águas, evidenciado o padrão dos elementos da paisagem urbana.

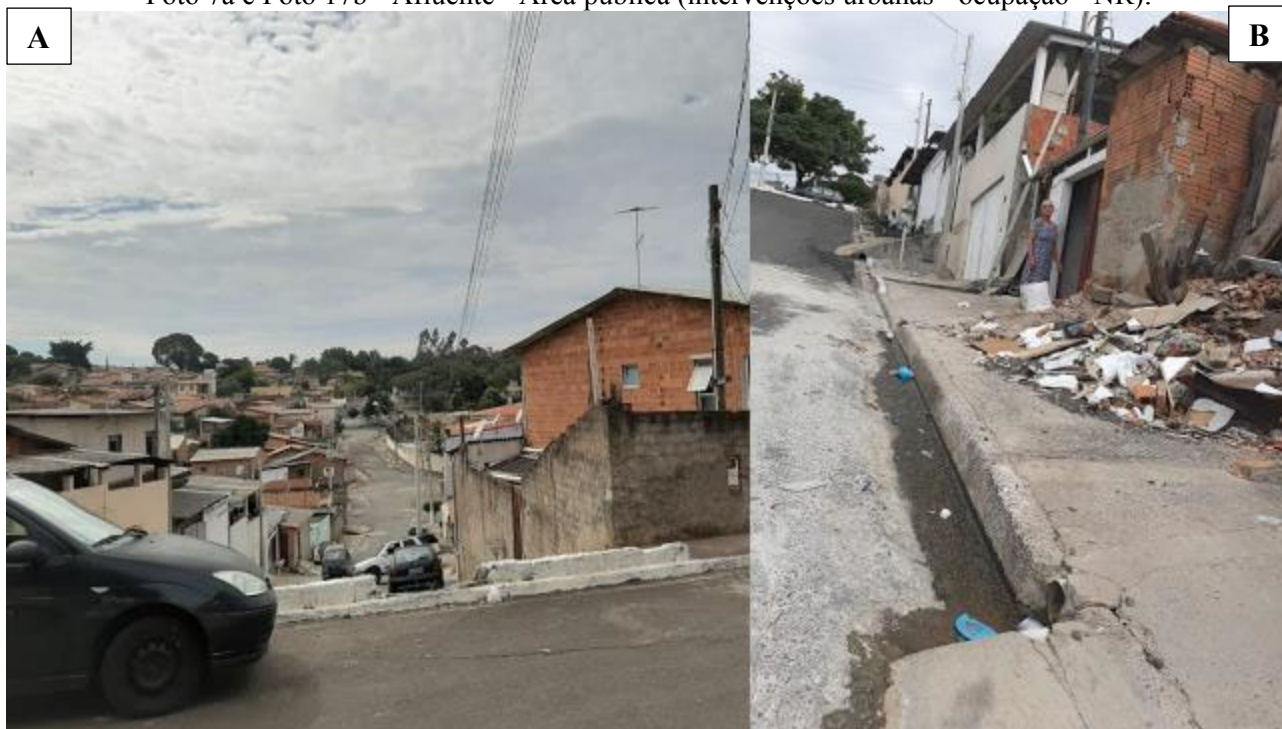
Foto 7a e Foto 17b - Afluente - Área pública (intervenções urbanas - ocupação - NR).

A figura 21 auxilia na leitura da topografia do canal, na área pública (praça – Tabela 6) o desnível desse trecho é elevado e bem representado nas fotos 17. Na foto 17a, tem-se a perspectiva do sistema viário (Cyrenia Arruda - Rua 09) para o encontro das águas, ou seja, a montante (ponto médio do curso) à jusante, pouca vegetação e alta permeabilidade do solo.

A densidade construtiva é intensa sobre o curso d'água e nas margens próximas. À esquerda, na paisagem urbana destaca-se a vertente oposta do curso d'água (figura 21). O caminho das águas está completamente fechado, assim como o encontro das águas, a alta permeabilidade do solo e sua alta declividade. No segundo plano da figura 17a, destaca-se características urbanísticas de padrão baixo – assentamentos em áreas públicas (Getúlio Vargas/NR – São Quirino – Jd. Santana), com infraestrutura básica presente, porém pouca presença de equipamentos do sistema de drenagem. No terceiro plano, área de divisor de águas, verifica-se maior adensamento da vegetação, sendo área de praça do parcelamento do solo destinado ao condomínio Chácara São Quirino, melhores condições no padrão arquitetônico, assim como no conforto urbano, porém ocorre uma pequena parcela do empreendimento na área da unidade de estudo.

A água aflora, o piso trinca, exigindo sistemas construtivos de adaptação, porém os métodos construtivos de adaptação não ocorrem nos imóveis. A água é direcionada para a via pública (fotos 17b) e percorre até a boca-de-lobo mais próxima e ocorre a captação d'água para os sistemas de drenagem urbana. Nesse mesmo trecho, observa-se depósito de entulho de materiais construtivos ao lado do 'novo caminho d'água', sentido a jusante e ao sistema de drenagem urbana. Conforme a tabela 9, o canal se apresenta muito insatisfatório. Seu curso está totalmente fechado e condicionado, característica evidenciada nas fotos 17. Os indicadores melhoram de forma gradual, e, quanto mais distante do curso, apresentam valores de condições mais satisfatórios do que a do canal.

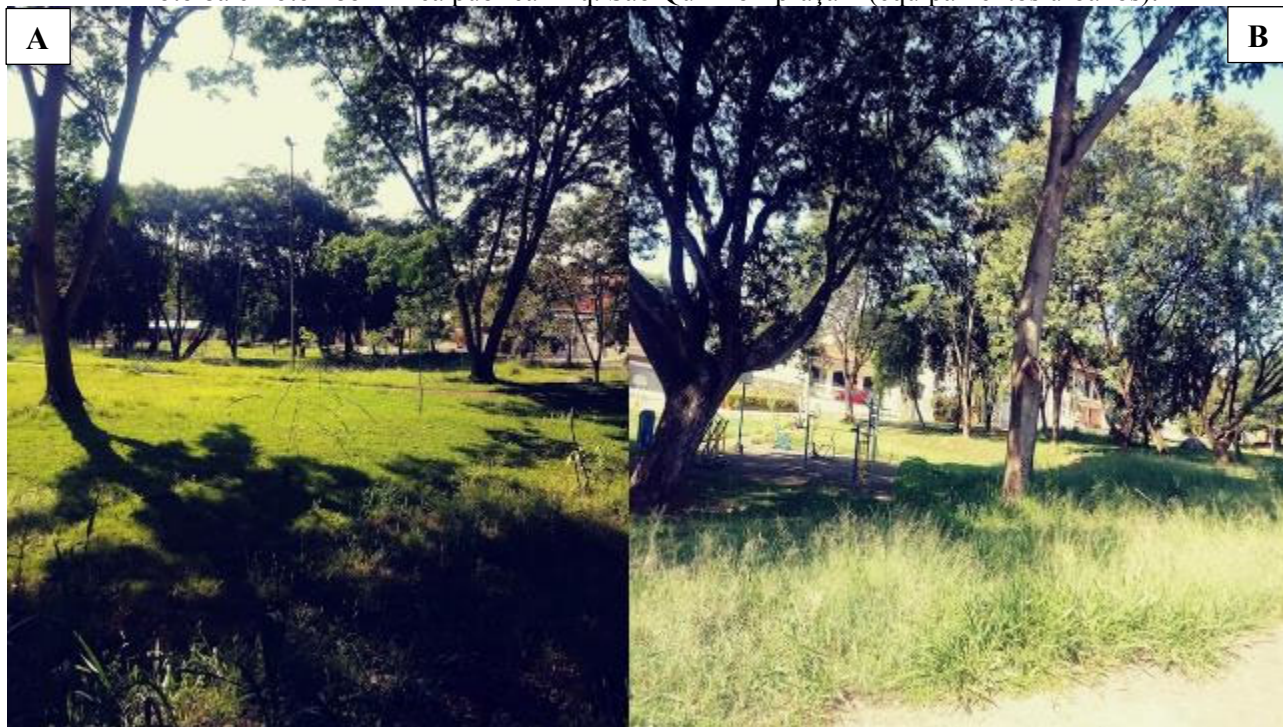
Foto 8a e Foto 18b - Área pública - Pq. São Quirino - praça 4 (equipamentos urbanos).

Nesse trecho da paisagem urbana, apresenta características de padrões arquitetônicos de médio e de alto, com sistema viário largo. Observam-se passeios, área com equipamentos de infraestrutura urbana e de prestação de serviços públicos urbanos, sendo um lugar bem arborizado, com praça e vegetação nas calçadas, proporcionando conforto urbano.

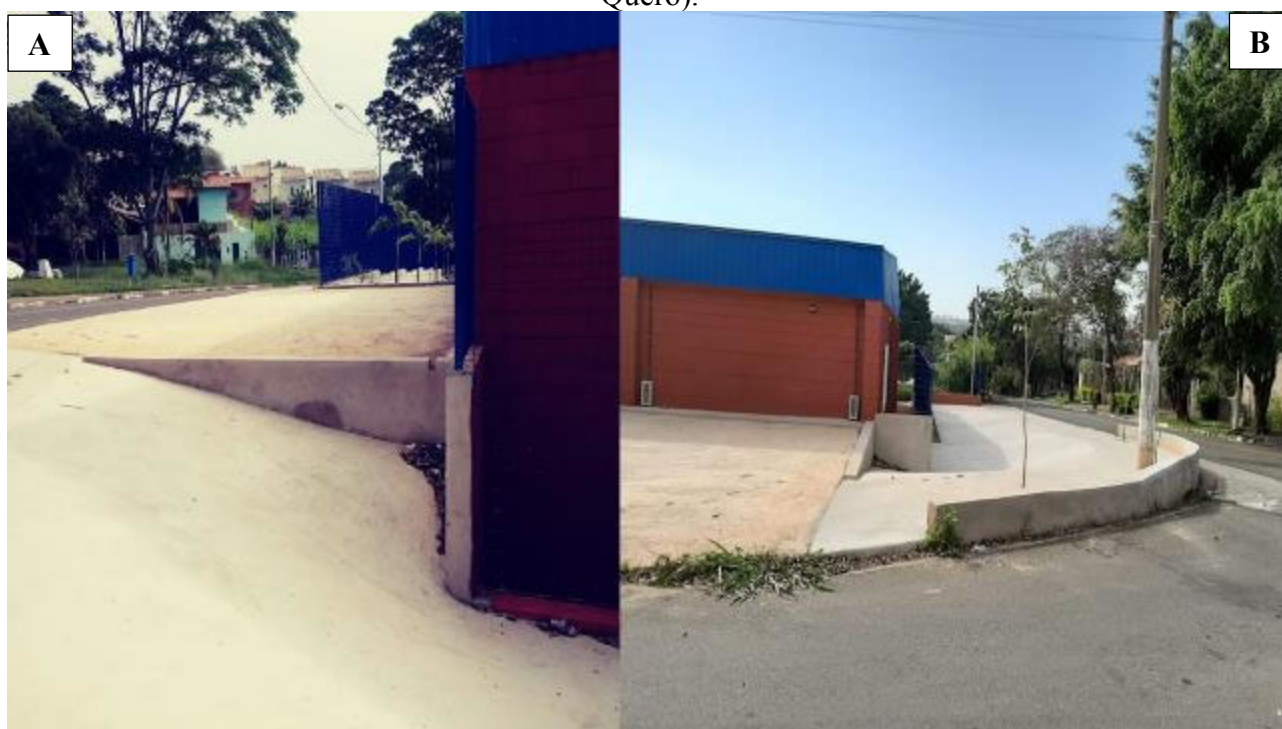
Foto 19a e 19b - Afluente - Pq. São Quirino - praça 3 (intervenções urbanísticas - UBS/Quero-Quero).

Em um pequeno trecho do afluente 03 (Fotos 19a e 19b), encontram-se edificações de instituição de ensino (AAQQ – Núcleo Cultural e Educacional¹¹) e equipamento de serviços urbanos de saúde (UBS), além de ocupação para moradia e as intervenções de urbanização de favela (Getúlio Vargas/NR – São Quirino – Jd. Santana), conforme o anexo técnico do Plano de Habitação de Campinas (2011) e setores de aglomerados subnormais conforme a classificação do IBGE, porém o perímetro dos setores, abrange a praça como núcleo residencial.

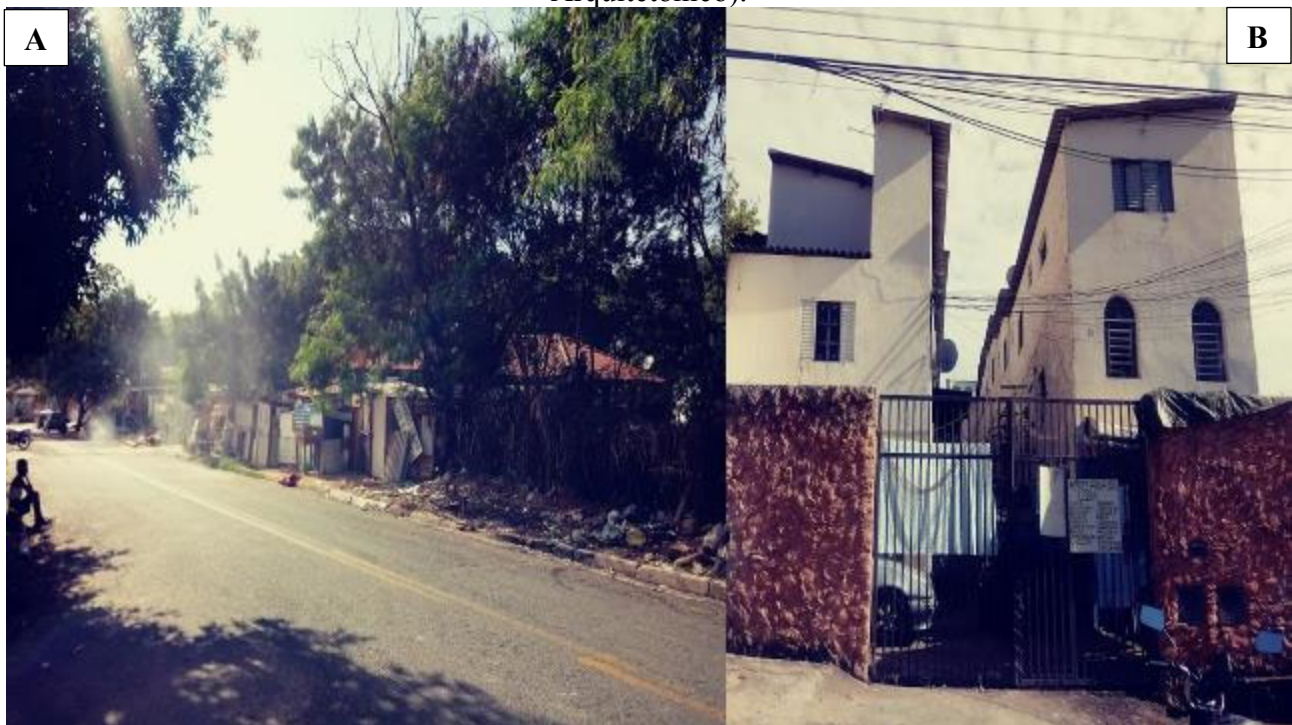
Foto 9a e Foto 20b - Área pública - Pq. São Quirino - praça 3 (Ocupação - Novo Padrão Arquitetônico).

Conforme a Fotos 20a e 20b, 'novos' padrões urbanísticos são materializados no espaço construído, conforme é apresentado na paisagem urbana conforme é destacado nas fotos 20. Assentamento precário (foto 20a), as pequenas moradias habitacionais de baixo padrão arquitetônico e condomínios de médio e alto padrão, horizontais e unifamiliares, por meio da unificação de lotes das quadras nas proximidades do curso d'água. (foto 20b).

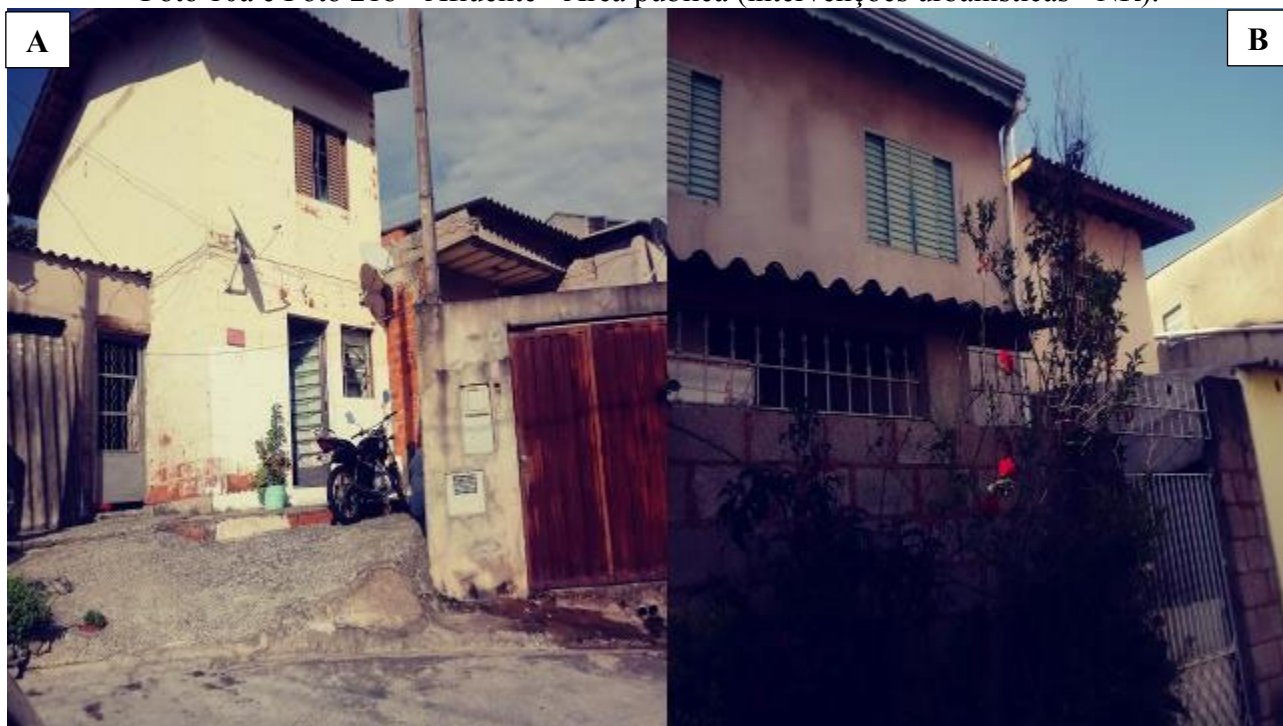
Foto 10a e Foto 21b - Afluente - Área pública (intervenções urbanísticas - NR).

Algumas moradias mantêm os padrões da implantação dos edifícios e outras apresentam alterações como muros e portões (fechando o imóvel), conforme é apresentado na Fotos 21a e 21b.

O segmento obteve melhores resultados, porém as edificações do poder público e as 'novas' edificações particulares e as moradias sobre o leito do canal e das margens, no ponto baixo do curso d'água do afluyente 3, promoveram o grau insatisfatório. Na faixa de 60 metros, há melhor condição do ambiente construído e dos serviços públicos.

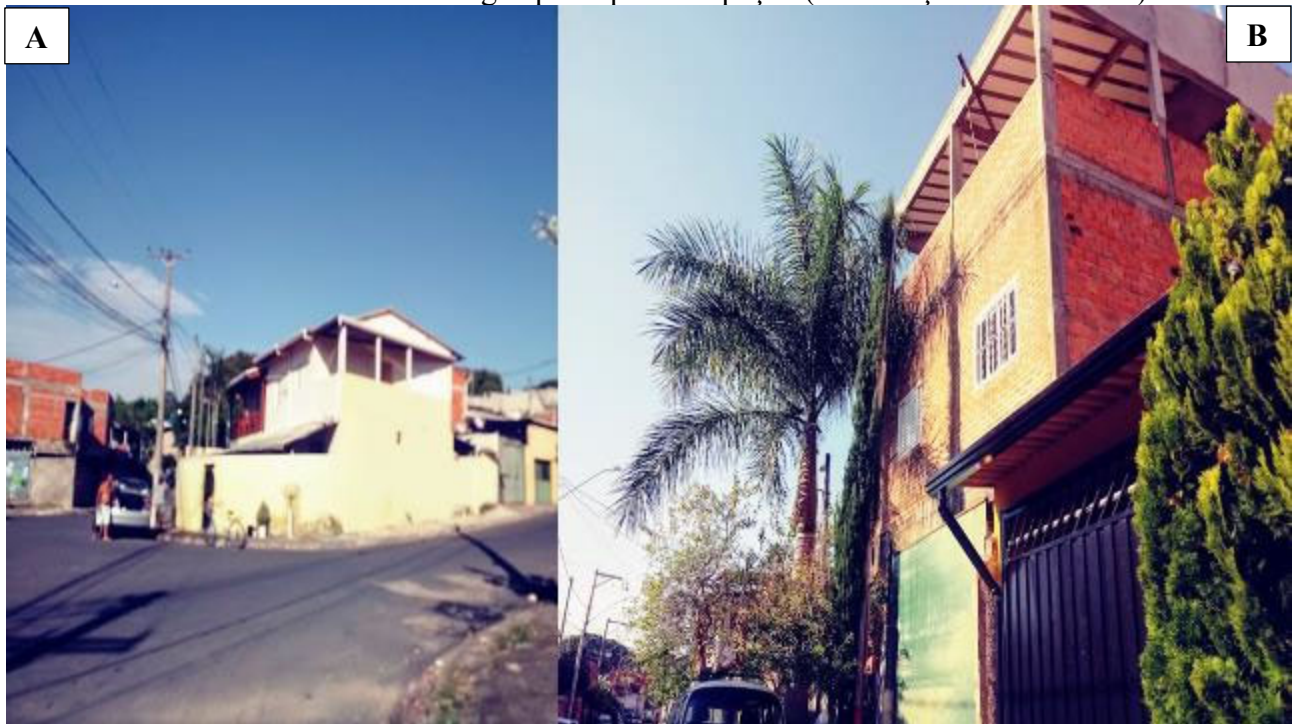
Foto 11a e 22b - Curso d'água principal - ocupação (intervenções urbanas NR).

Nas Fotos 22a e 22b, verifica-se infraestrutura urbana, como coleta de lixo, iluminação pública e postes com distribuição de energia elétrica, bem como redes de abastecimento de água e rede coletora de esgotamento sanitário.

A densidade construtiva e o baixo padrão urbanístico destacam o impacto das intervenções urbanas nos canais das águas. Na Fotos 22a e 22b, observando a tipologia das construções, destacamos padrões de edifícios de intervenções no processo de reassentamento com construção de moradias que sofreram alterações conforme as necessidades dos moradores ao longo do tempo.
