A ÁGUA NA CIDADE:
consequências do processo de urbanização em cursos d'água
de Campinas/SP.

DISSERTAÇÃO DE MESTRADO

Dissertação apresentada ao Curso de Mestrado em Arquitetura e Urbanismo do Centro de Ciências Exatas, Ambientais e de Tecnologias da Pontifícia Universidade Católica de Campinas como requisito para obtenção do título de Mestre em Arquitetura e Urbanismo. Linha de Pesquisa: Projeto, Inovação e Gestão em Arquitetura e Urbanismo. O presente trabalho foi realizado em apoio da Coordenação de Aperfeiçoamento de Pessoal de Nível Superior – Brasil (CAPES) – Código de Financiamento 001. *“This study was financed in part by the Coordenação de Aperfeiçoamento de Pessoal de Nível Superior – Brasil (CAPES) – Finance code 001”*

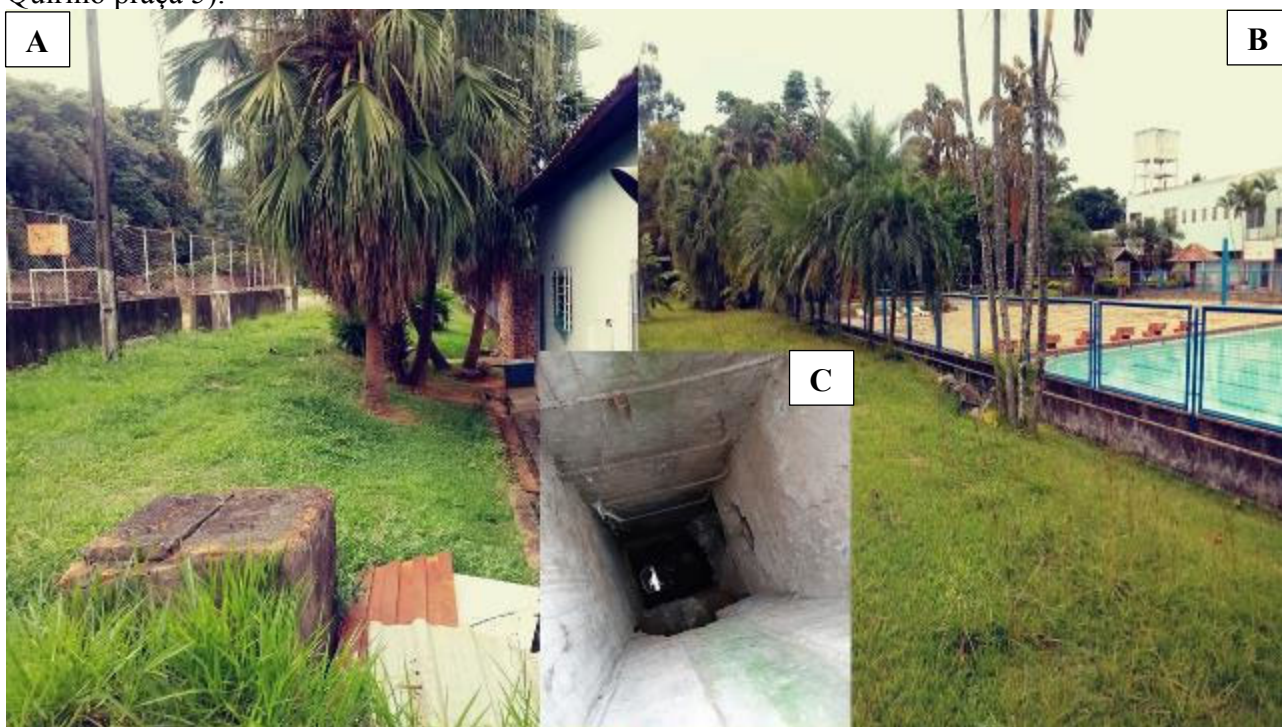
Foto 14a, Foto 25a e Foto 25c - Intervenções urbanísticas no curso d'água principal (Parque São Quirino praça 5).

As fotos 24 e 25 mostram o curso d'água canalizado e com uso no seu trajeto e na sua margem. O sistema de drenagem na captação de águas pluviais é apresentado pelas canaletas com seu direcionamento de fluxo para caixa de captação. A profundidade do curso d'água é exibida pelas caixas de manutenção, conforme a localização do trajeto das águas. Através da figura 24 e das fotos 25, verifica-se a existência de equipamentos desportivos que foram construídos praticamente sobre o canal. Tomando como exemplo, ao lado da piscina e da quadra de esportes, temos canaletas de águas pluviais e no gramado, a galeria do sistema de drenagem, onde ocorre o condicionamento do curso principal d'água da microbacia hidrográfica Santana-São Quirino.

No trecho principal 2 (TSP -2), há o sistema viário (avenida Diogo Alvares) como a primeira intervenção urbana e a segunda é a canalização de um trecho para execução de equipamentos desportivos, conforme é apresentado na figura 24 (1970) e fotos 24, 25 e 26 (sistema de drenagem).
