## **PATRIMÔNIO CULTURAL E ACESSIBILIDADE: O COMPLEXO FERROVIÁRIO SOROCABANO**

Mestranda: Mônica Pinesso Cianfarani  
Orientadora: Profa. Dra. Maria Cristina da Silva Schicchi

PUC-Campinas | EAAD | POSURB-ARQ

Dissertação de mestrado apresentada ao Programa de Pós-Graduação Stricto Sensu em Arquitetura e Urbanismo da Escola de Arquitetura, Artes e Design da Pontifícia Universidade Católica de Campinas como parte dos requisitos para obtenção do título de Mestre em Arquitetura e Urbanismo.

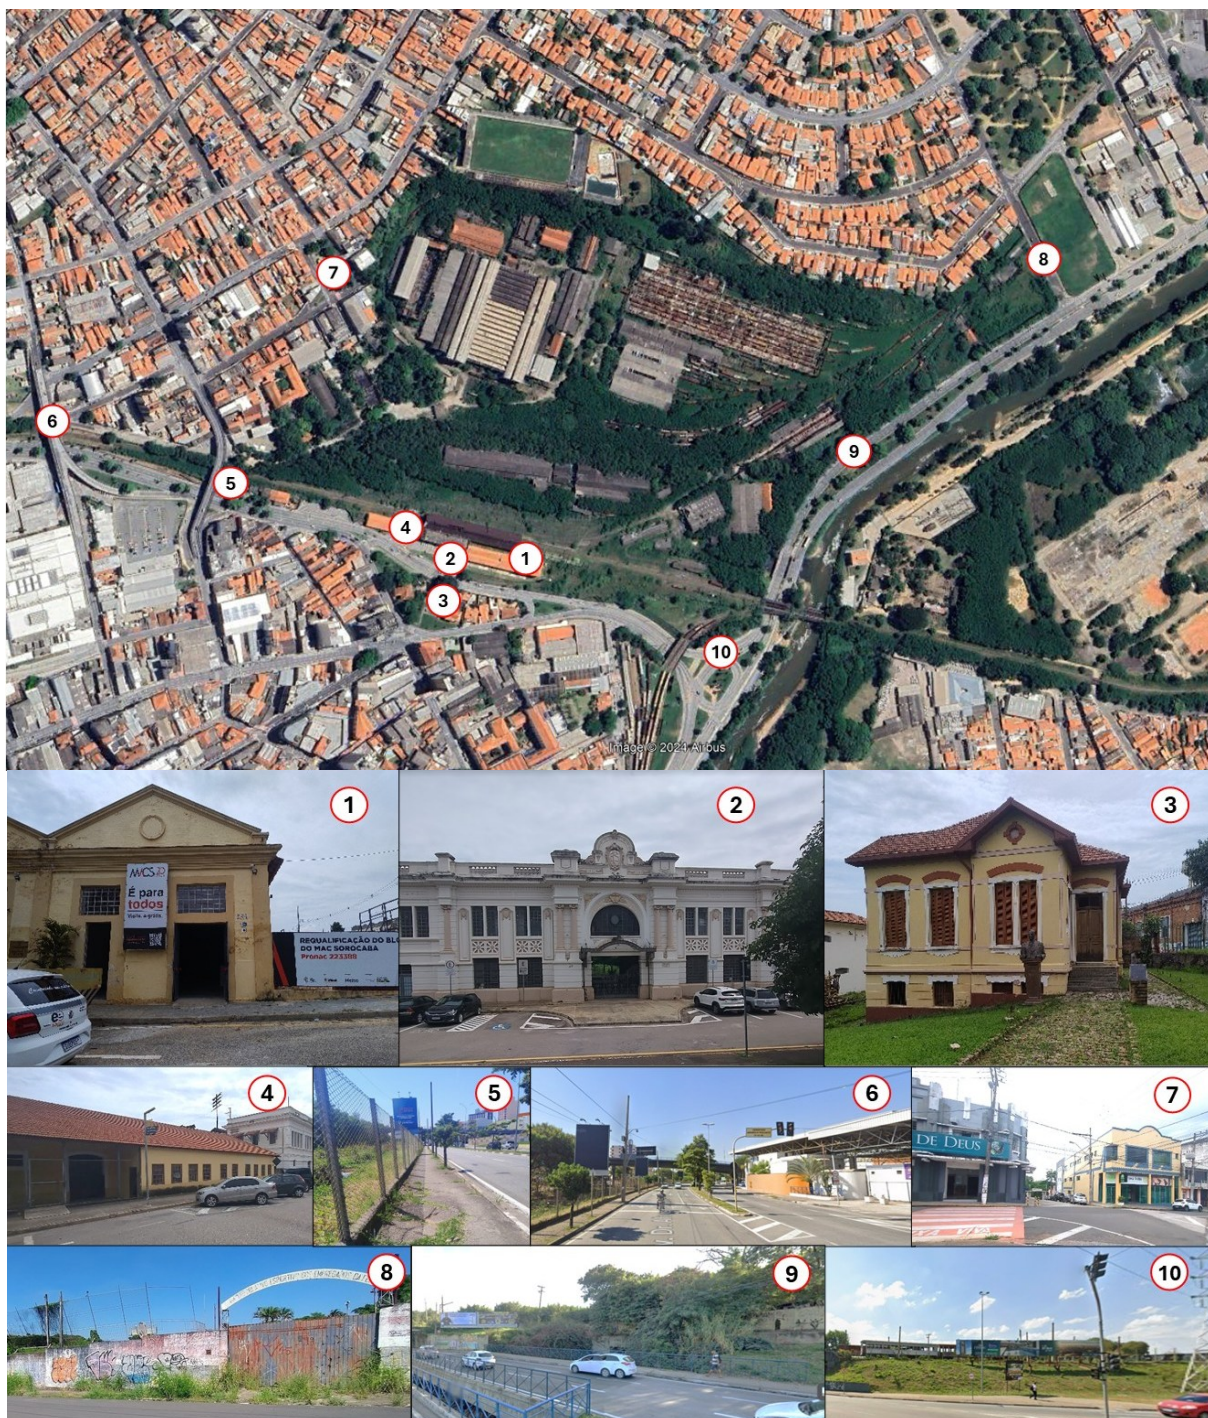
**Figura 1:** Implantação do Complexo Ferroviário e pontos definidos para avaliação na pesquisa (itens 1 a 10).

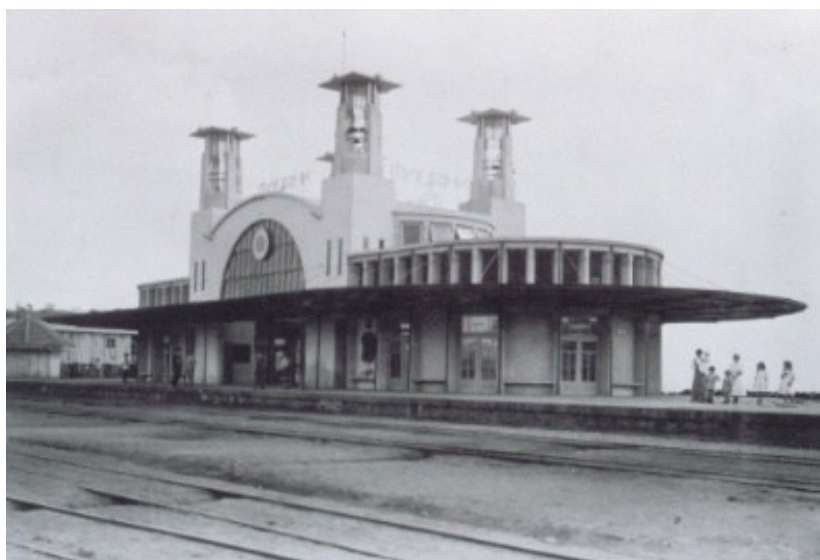
**Figura 5:** Estação Ferroviária de Mayrink, na década de 1910.  
Fonte: Soukef Jr., 2001, p. 74

Em 1906 foi inaugurada a estação de Mayrink (Figura 5), nas proximidades de Sorocaba. A estação foi construída para o entroncamento entre as linhas da Sorocabana e da Ituana. O projeto já existia desde o final do século XIX, com a aquisição de terras e a instalação de uma vila operária denominada Mayrink (atual cidade de Mairinque, SP), em homenagem ao então presidente da Companhia. No entanto, com os problemas financeiros dos anos anteriores, o projeto foi adiado. A estação foi projetada pelo arquiteto Victor Dubugras, sendo a primeira edificação em concreto armado do Brasil (Soukef Jr., 2001).

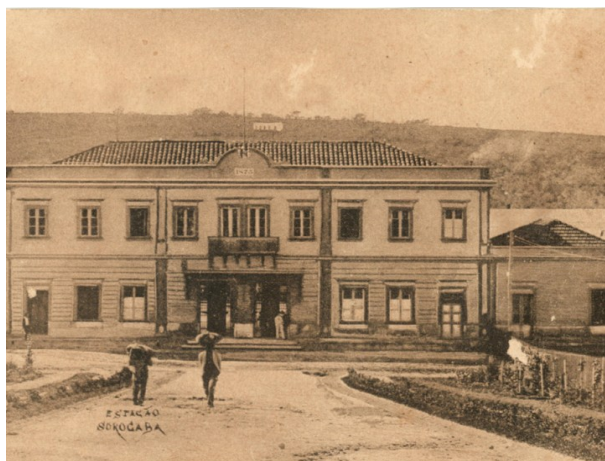
**Figura 6:** Estação da E.F.S. em 1925.  
Fonte: Coleção Domingos Alves Fogaça. Acervo do Museu Histórico Sorocabano. Cód. Foto MHS FT 0125 A1-044

Em Sorocaba a Estação Ferroviária foi reformada e mostra a opulência deste período. No acervo iconográfico do Museu Histórico de Sorocaba, nota-se uma estação simples como na imagem datada de 1925 (Figura 6). Na Figura 7, na década de 1930, vê-se uma foto da estação já reformada em estilo neoclássico, mostrando a rua macadamizada.<sup>32</sup> As mudanças na estação prosseguiram e, em foto datada entre os anos 1940 e 1950 (Figura 8), vê-se a ampliação da edificação, com adição de um pavimento superior no mesmo estilo, configuração da estação que perdura até os dias de hoje.

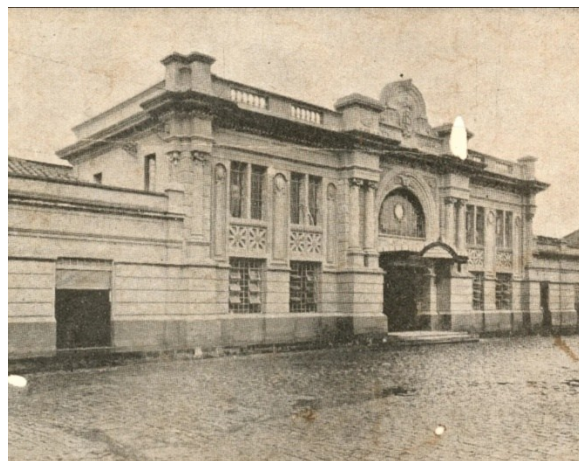
**Figura 7:** Estação da E.F.S s/d (cerca de 1930).  
Fonte: Acervo do Museu Histórico Sorocabano. Cód. Foto MHS FT 1331 P2-015

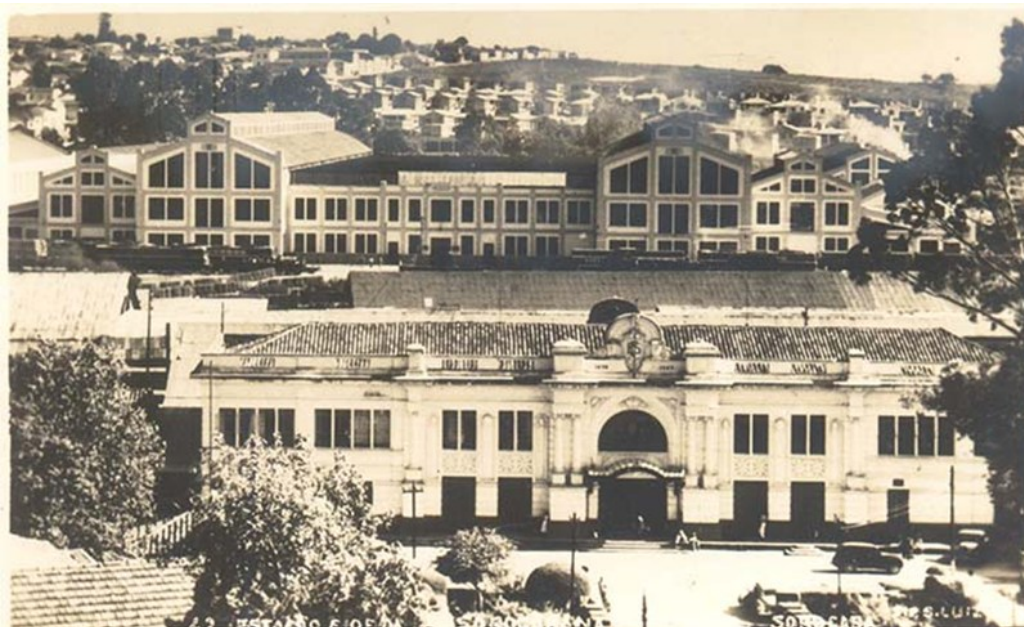
**Figura 9:** Complexo Ferroviário aproximadamente na década de 1950. À frente está a estação ferroviária e, ao fundo, as oficinas da Sorocabana e mais ao fundo as casas do empreendimento de Santa Rosália.

Entre 1926 e 1929, o complexo ferroviário foi ampliado. Em 1926 são construídas, em Sorocaba, as novas oficinas de manutenção que “tinham capacidade para reparar trezentas locomotivas por ano” (Soukef Jr., 2001, p. 49). O monumental conjunto consiste em galpões edificadas em concreto armado com o uso de planos envidraçados, favorecendo a entrada de iluminação natural (CONDEPHAAT, 2011). Em imagens vemos a imponência das oficinas ante a estação (Figura 9).

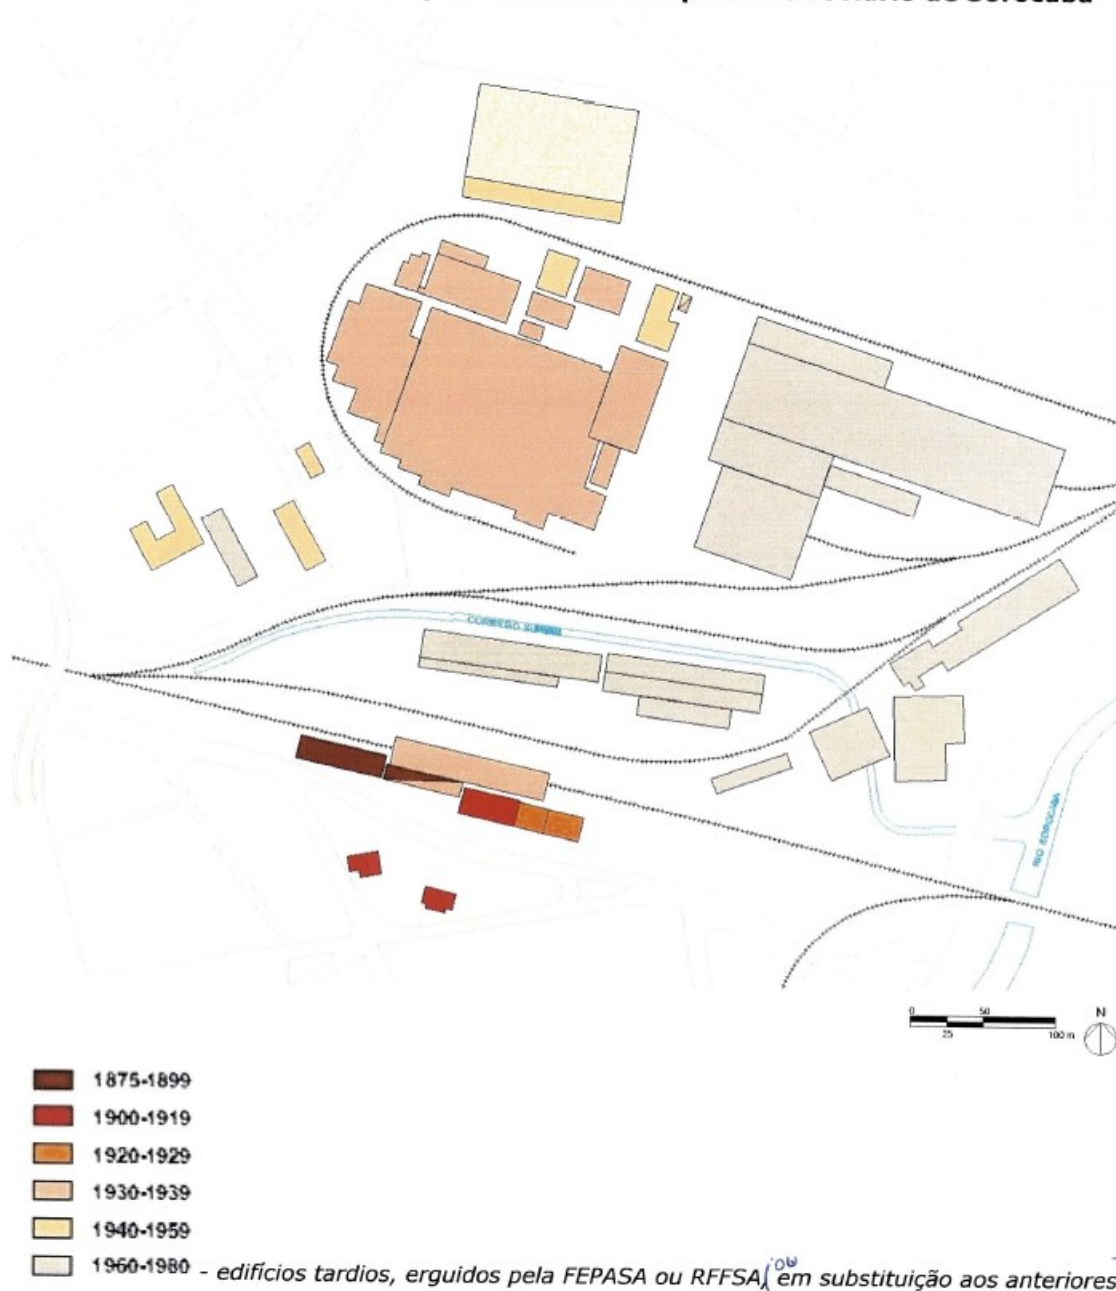
**Figura 10:** Periodização das edificações do Complexo Ferroviário de Sorocaba, elaborado por José Antonio C. Zagato.

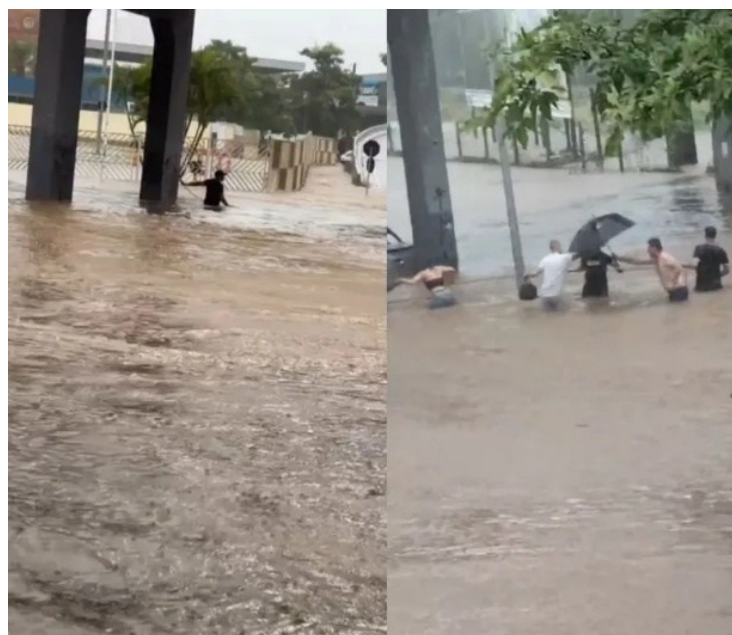
**Figura 24:** Imagem da enchente de março de 2026 na Avenida Afonso Vergueiro no Córrego do Supiriri.

Importante salientar que o córrego do Supiriri já era poluído em 1903, devido aos dejetos da fábrica Nossa Senhora da Ponte (Carvalho, 2004). Com a canalização do córrego e o asfaltamento da rua de acesso da estação ferroviária, a avenida Afonso Vergueiro, finalizados em 1978, aliados à retificação do rio Sorocaba na década de 1960 (Canalização..., 1978) e à constante impermeabilização do solo urbano, o trecho de via expressa lindeira ao Complexo Ferroviário sofre com constantes alagamentos.

Esse problema já era recorrente no início do século XX, como relatado em notícia no jornal local, o Jornal Cruzeiro do Sul, segundo o qual as obras de canalização eram uma demanda da população na esperança de solucionar o problema das enchentes. Atualmente, apesar de inúmeras obras, a junção do córrego do Supiriri com o Rio ainda é uma das regiões de Sorocaba que mais alaga em períodos de chuva (Figura 24).

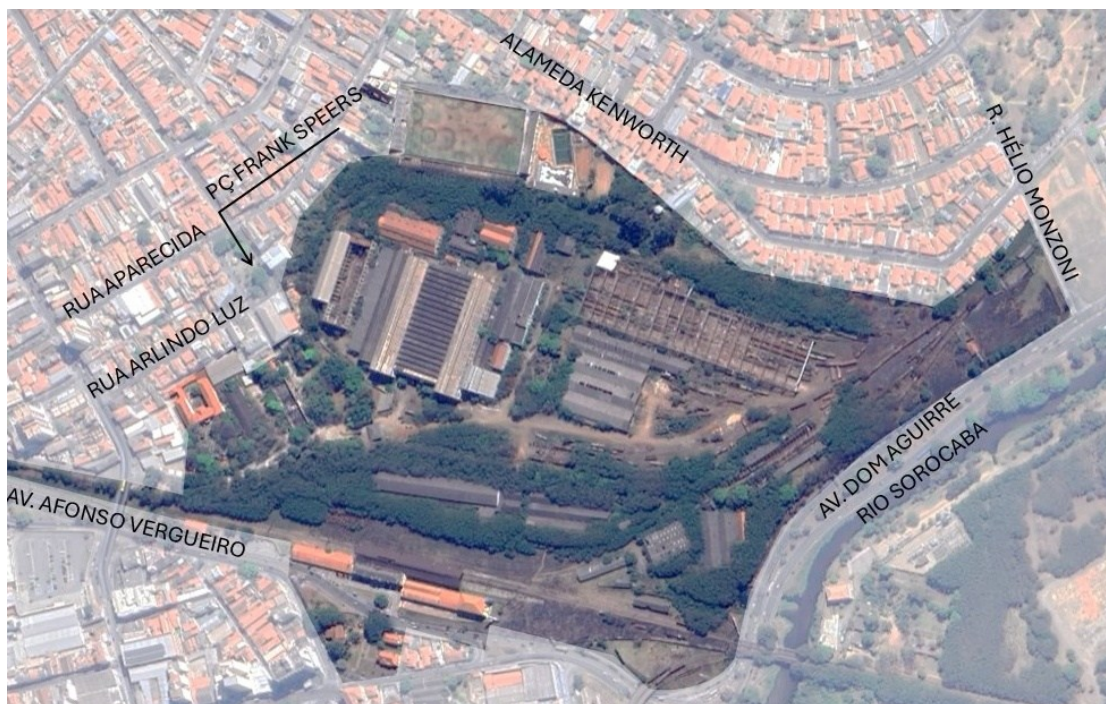
**Figura 25:** Imagem aérea com implantação urbana do Complexo nos dias de hoje, vendo-se os lotes das ruas Aparecida e Alameda Kenworth virados para os fundos do Complexo. Devido à topografia mais elevada neste ponto não é possível avistar o Complexo a partir das vias. Foto: Elaboração própria sobre imagem do Google Earth, 2025.

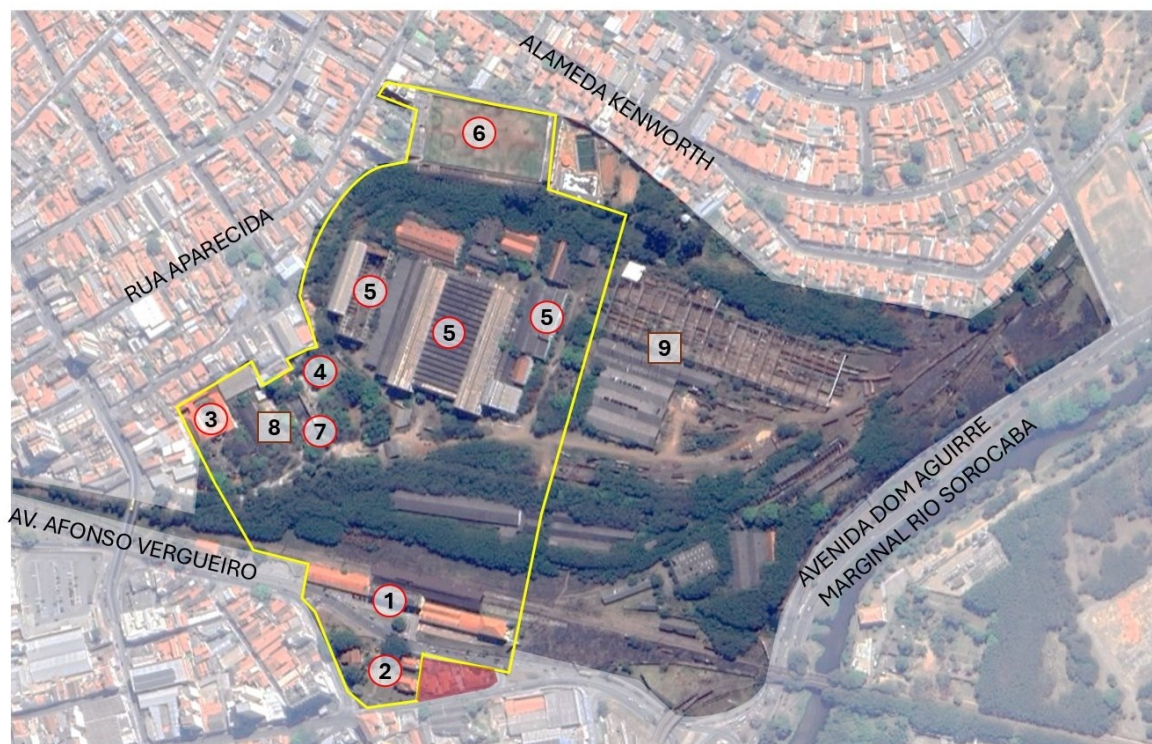
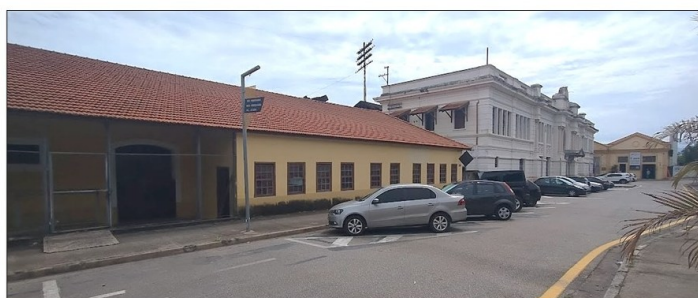
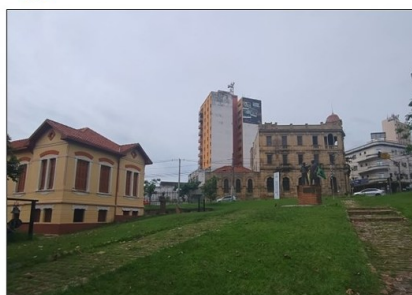
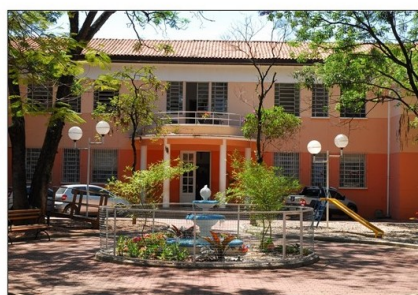
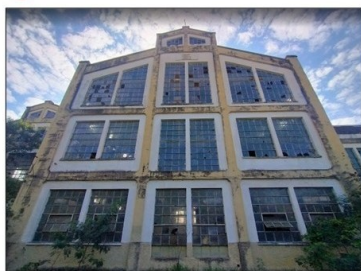
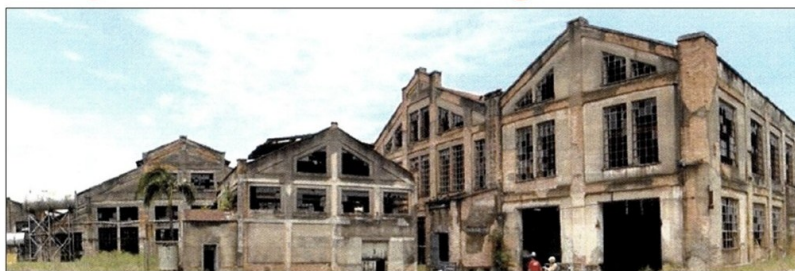
**Figura 27:** Complexo Ferroviário e suas edificações (fig.1-9); perímetro de tombamento do complexo (em amarelo).

O Complexo Ferroviário tem mais de 40 edificações construídas em diversos períodos em uma área de 199.000 m<sup>2</sup> (Leite, 2017) no centro de Sorocaba, formando um conjunto de edificações diverso, com escola, estádio de futebol, oficinas, galpões, prédios administrativos, guarita, refeitório e residências (Figura 27 e Figura 28).

<sup>39</sup> Foram utilizadas as fotos do processo de tombamento pelo CONDEPHAAT (2011) devido à impossibilidade de adentrar no complexo em razão do estado de ruína de algumas edificações. Provavelmente, o estado atual dos galpões de manutenção, galpões de caldeiraria e vagões e das oficinas é muito mais precário do que o mostrado nas fotos.

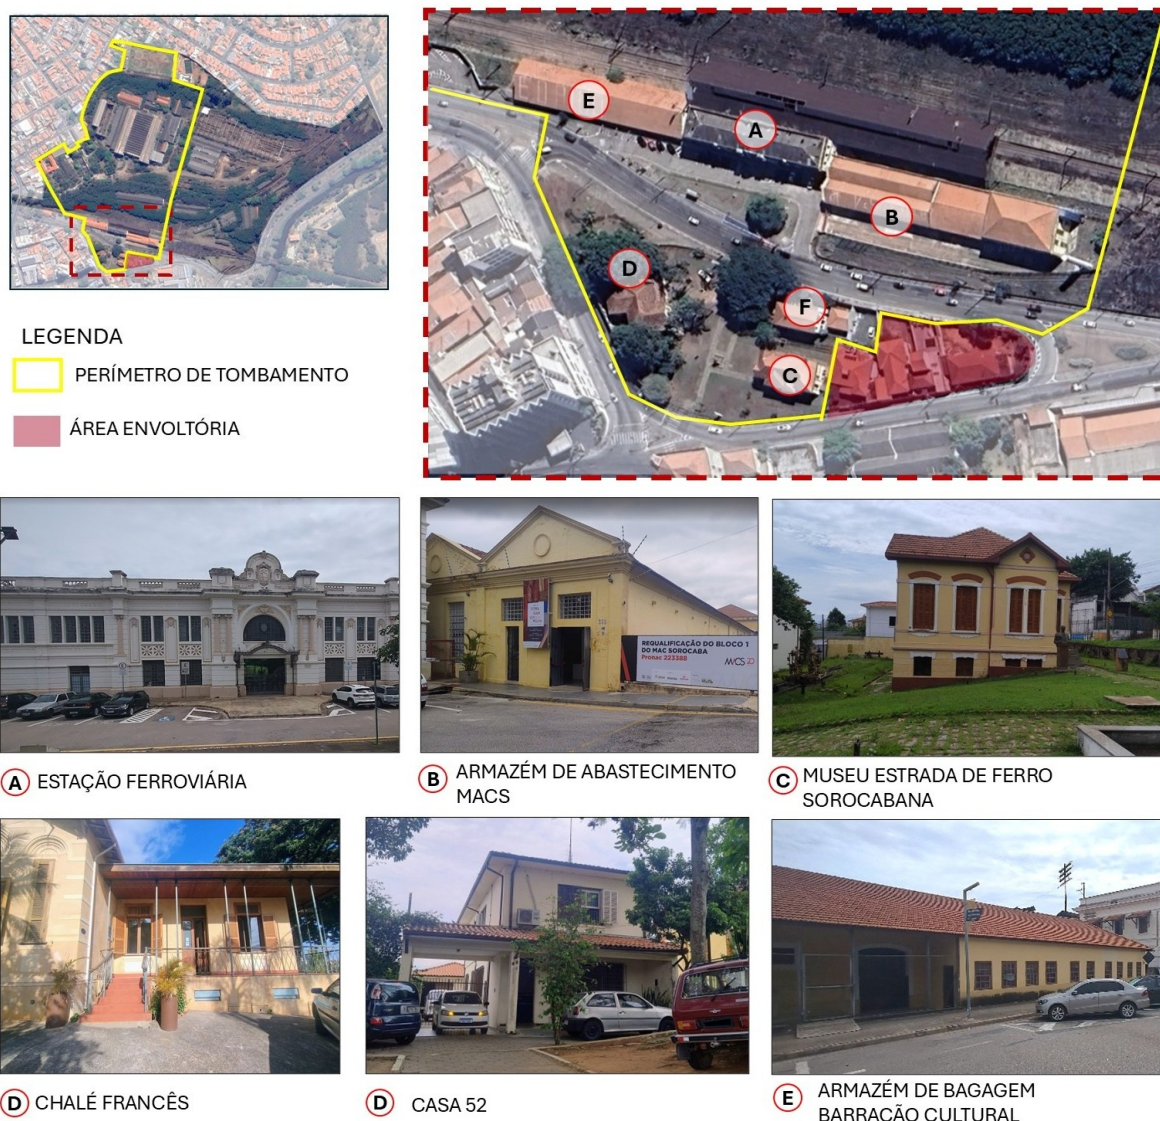
**Figura 28:** Detalhe da Estação e edificações do entorno, praça Maylasky e área envoltória tombada (tracejado vermelho – Fig. A-E).

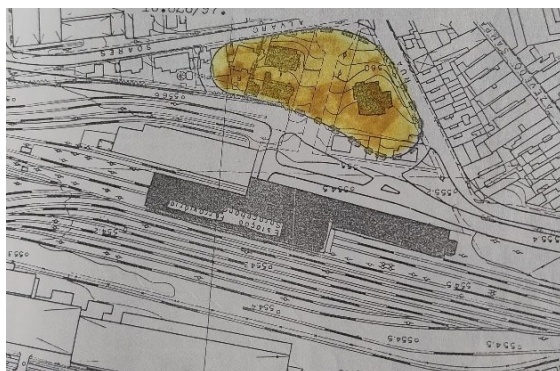
**Figura 29:** Área envoltória proposta na primeira resolução do CMDP elaborada em 1998.

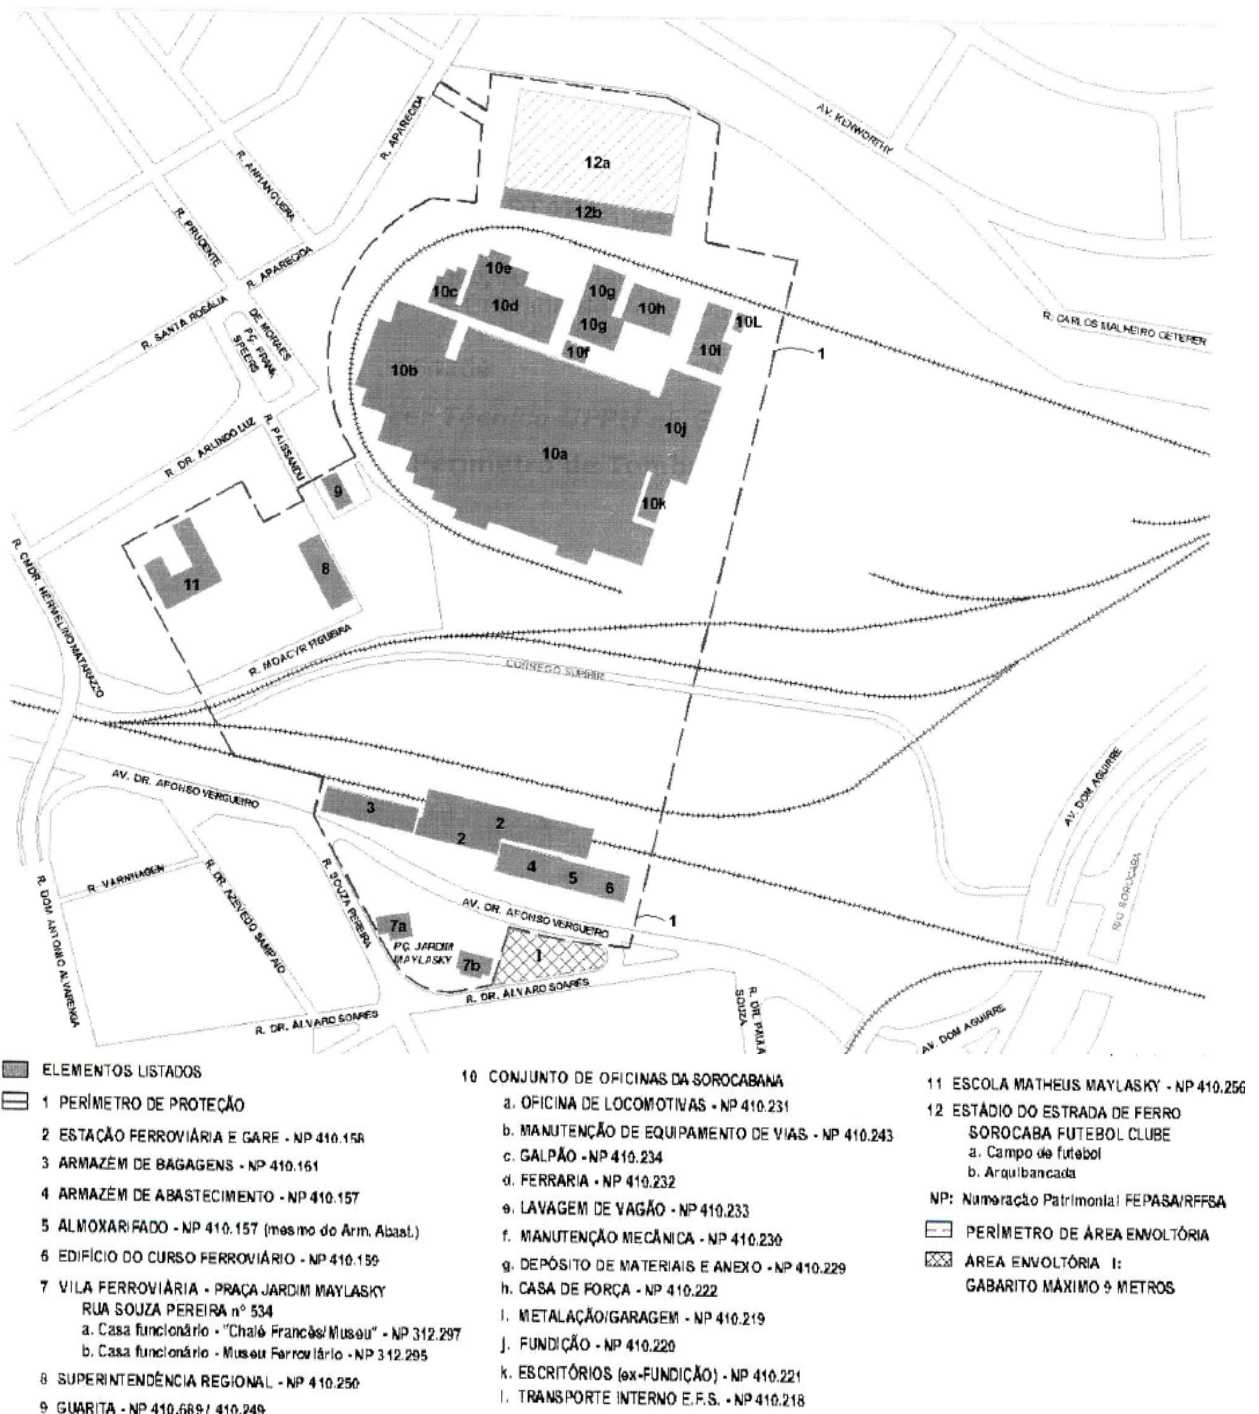
Anexo II – Mapa do Perímetro de Tombamento e de Área Envoltória

Figura 31: Anexo II do Perímetro de Tombamento e de área envoltória do Complexo Ferroviário de Sorocaba.

No entanto a proposta de tombamento do complexo não abrangeu a sua totalidade, excluindo-se os galpões de caldeirarias e vagões (Figura 31), que eram as edificações em uso naquele momento, da mesma forma como o que ocorreu quando o tombamento do leito ferroviário foi proposto, em 1997, com a justificativa de que inviabilizaria a operação da ferrovia.

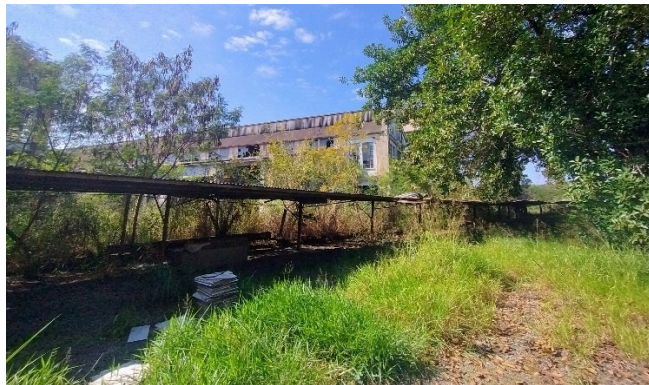
**Figura 32:** Antigo estacionamento e acesso às oficinas com entulho e vegetação alta; ao fundo, uma das oficinas.

Em pouco mais de uma década e após a completa desativação do complexo, a situação deteriorou-se de maneira significativa. Durante visita realizada em 10 de julho de 2025, data em que a Ferrovia Sorocabana celebrava 150 anos, constatou-se o absoluto abandono das edificações. Diante do risco de desabamento, o acesso às oficinas, tombadas tanto em âmbito municipal quanto estadual, hoje encontra-se

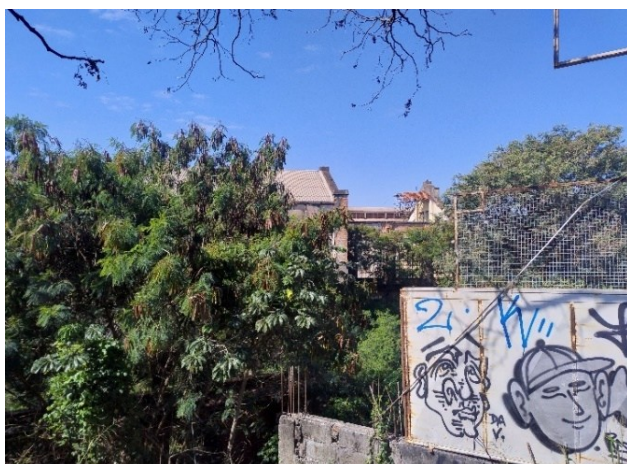
**Figura 34:** Muro de fechamento do entorno do complexo com partes caídas, ao fundo, cobertura de uma das oficinas em ruínas.

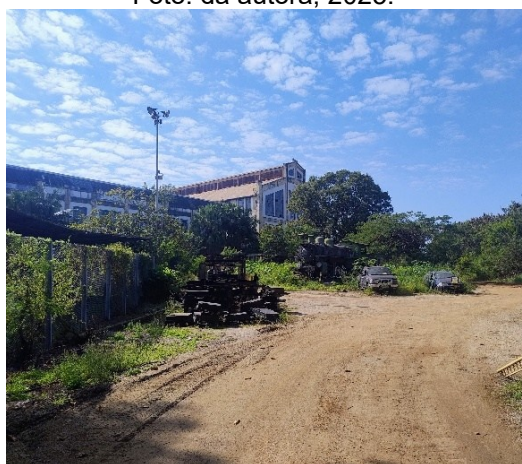
**Figura 35:** Acesso principal às oficinas. Neste ponto é proibido ultrapassar. Ao fundo observa-se uma das oficinas e veículos abandonados.

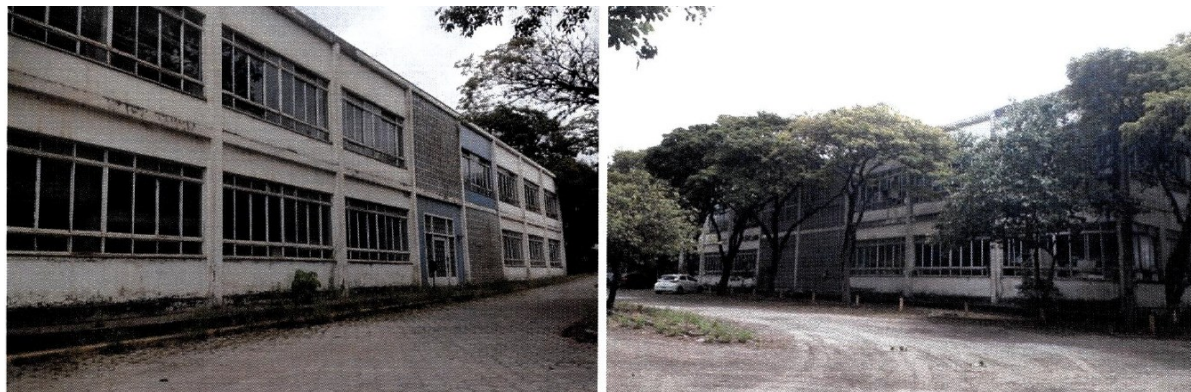
**Figura 36:** Fachadas da Superintendência em dezembro de 2014.  
Fonte: CONDEPHAAT, 2011, p. 257.

Houve inúmeras invasões nas edificações, acompanhadas de ações de depredação. Um exemplo significativo é o da edificação da Superintendência que, em fotos do relatório do CONDEPHAAT, de 2013, ainda preservava esquadrias e alguns móveis em seu interior (Figura 36 e Figura 38). Leite (2017) aponta que esta edificação foi brevemente cedida para o Instituto Federal de São Paulo (IFSP) a partir de 2014; no entanto, durante uma tentativa de adaptação para abrigar uma unidade da instituição, foram removidas todas as esquadrias e demolidas algumas paredes, o que levou ao embargo da obra. Pouco tempo depois, em 2019, a edificação sofreu um

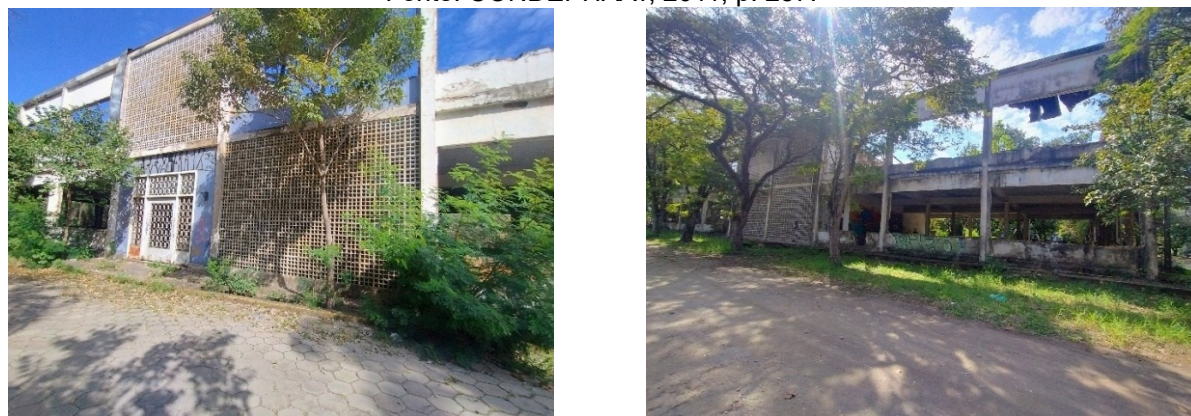
**Figura 37:** Fachadas da Superintendência em julho de 2025.  
Foto: da autora, 2025.

incêndio em circunstâncias não identificadas, o que causou a ruína de sua cobertura (Antigo..., 2019). Na visita realizada por esta autora, em 2025, o edifício já estava em completo estado de ruína, sem telhado e sem esquadrias (Figura 37 e Figura 39).

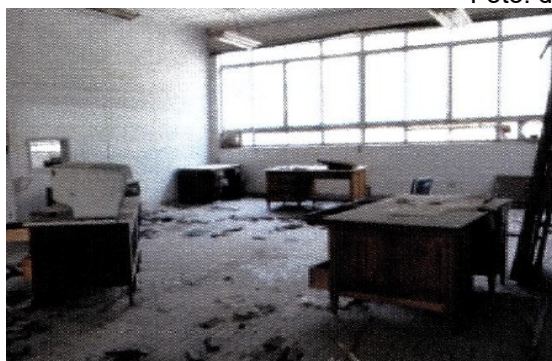
**Figura 38:** Interior da Superintendência em novembro de 2011.  
Fonte: CONDEPHAAT, 2011, p.258.

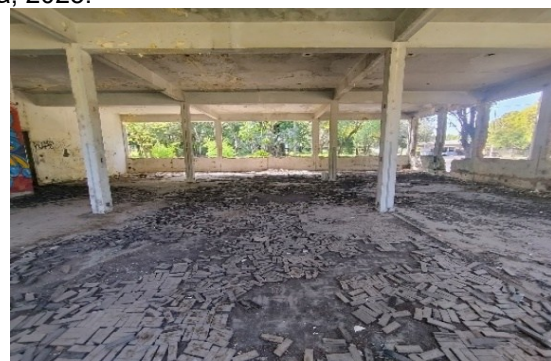
**Figura 39:** Interior da Superintendência em julho de 2025.  
Foto: da autora, 2025.

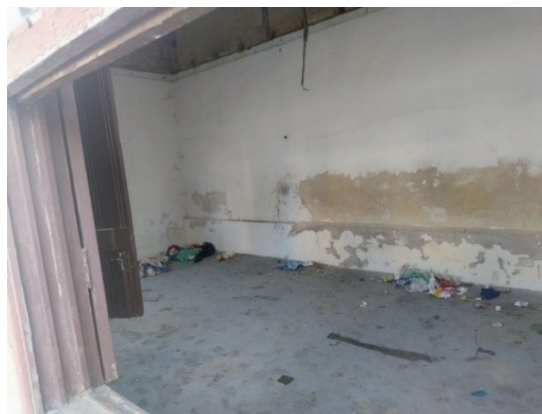
**Figura 40:** Armazém de Bagagens, atual Barracão Cultural com sinais de abandono e ocupação informal.  
Foto: da autora, 2026.

<sup>43</sup> O Armazém de Bagagens, era até pouco tempo conhecido como Barracão Cultural, seria um dos casos de estudo de acessibilidade desta pesquisa, porém devido ao abandono do uso público da edificação, não foi possível realizar as visitas de campo no interior desta.

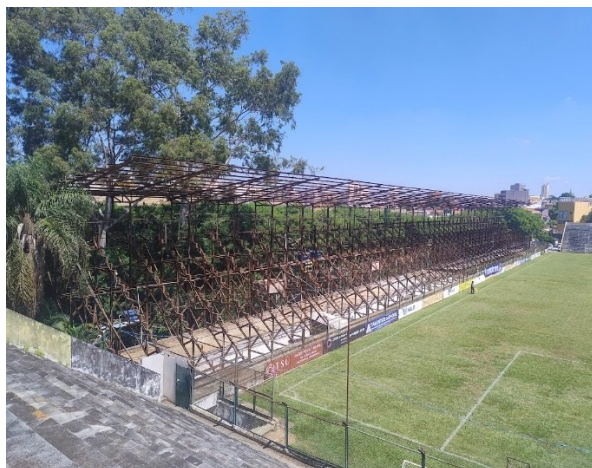
**Figura 41:** Arquibancada do Estádio Dr. Rui Costa Rodrigues parcialmente demolida.  
Foto: da autora, 2026.

uma escola de futebol particular para crianças. Em visita ao local constatou-se o estado de depredação da arquibancada original (parcialmente demolida) e das piscinas do complexo do clube, atualmente desativadas e não incluídas no tombamento estadual (Figura 41 e Figura 42).

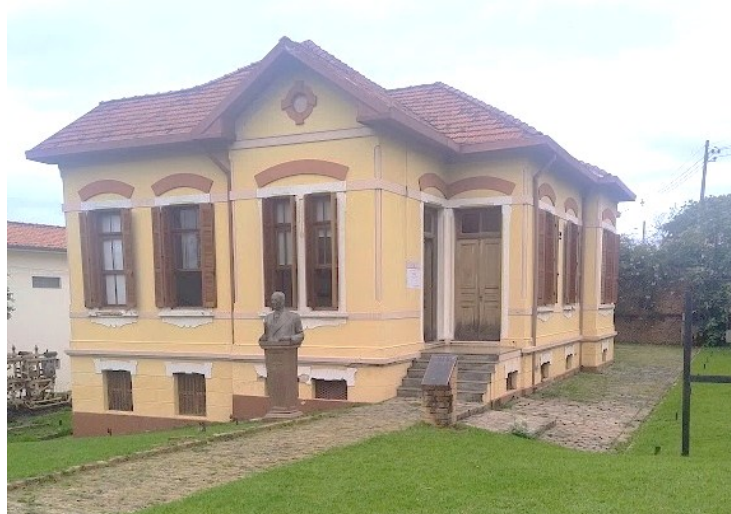
**Figura 48:** Museu da Estrada de Ferro Sorocabana, e seu entorno com piso de paralelepípedo com desníveis e grama nos vãos entre as pedras.

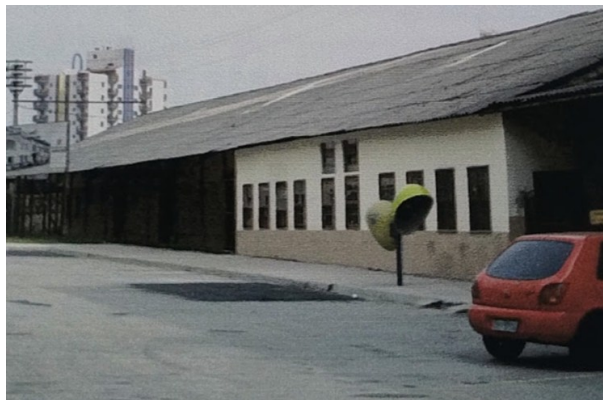
**Figura 49:** Foto do antigo Armazém de bagagens antes da primeira reforma.  
Fonte: Prefeitura de Sorocaba, 2013a.

Em foto de 2008 (Figura 49), observa-se essa diferença entre as construções, oculta após as intervenções, em seu estado atual, como a homogeneização do telhado e a supressão de aberturas na fachada frontal. Em 2008, ano da conclusão destas reformas, o processo de tombamento do CONDEPHAAT ainda não havia sido finalizado e não foi encontrada nos arquivos municipais documentação sobre a execução desta reforma, apenas o processo licitatório da segunda reforma de 2015 (Prefeitura de Sorocaba, 2013a; Prefeitura de Sorocaba, 2015).

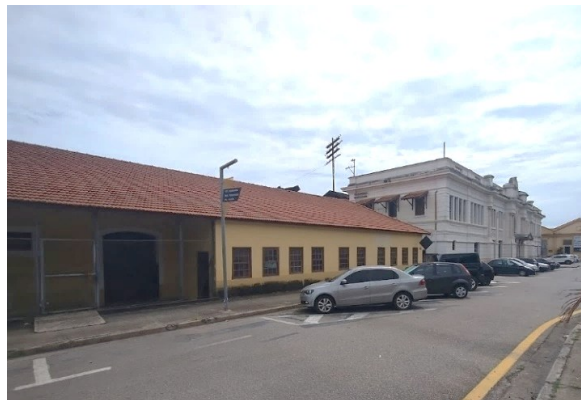
**Figura 50:** Edifício reformado para abrigar o Barracão Cultural.  
Foto: da autora, 2025.

Na mesma licitação e pelo mesmo escritório, no ano de 2013, foi proposto o projeto para acessibilidade ao Barracão Cultural e Casa do Turista (Figura 50). Como apresentado no item anterior (2.2.), o antigo Armazém de Bagagens foi reformado por volta do ano de 2008, e passou a abrigar o Barracão Cultural a partir de 2013.

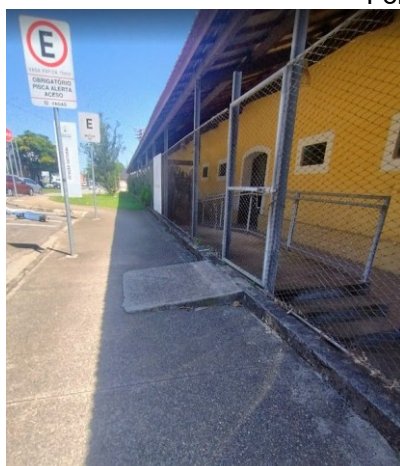
**Figura 52:** Acesso ao Barracão Cultural. Nota-se a ausência de execução de piso tátil.  
Foto: da autora, 2025.

No projeto de 2015 (Figura 51) foram apontadas as adaptações para acessibilidade realizadas anteriormente, como o sanitário PNE e as rampas. A nova intervenção para acessibilidade proposta foi a instalação de piso tátil de alerta, principalmente nos acessos (Prefeitura de Sorocaba, 2015). Em visita técnica ao local, em 2025, constatou-se que não foram executados os pisos táteis no acesso externo (Figura 52).

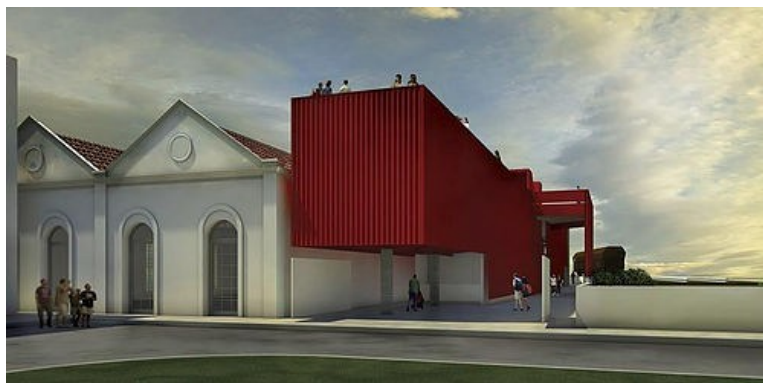
**Figura 55:** Projeto de ampliação MACS.  
Fonte: CMDP, 2008.

O projeto de adaptação e ampliação da edificação foi elaborado pelo escritório de Pedro Mendes da Rocha. O projeto previa a construção de um anexo em estrutura metálica junto à fachada lateral da edificação. Este projeto também foi aprovado pelo CONDEPHAAT (CONDEPHAAT, 2011; CMDP, 2000).

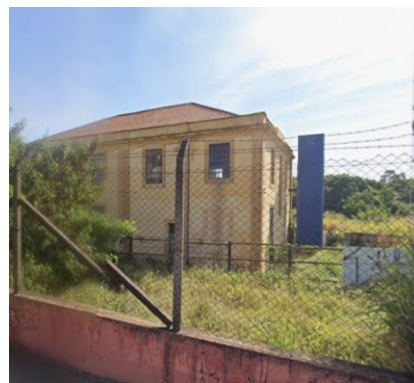
**Figura 56:** Anexo na parte posterior da edificação do MACS e elevador de acesso.  
Foto: da autora, 2025.

O projeto previa rampas e a inserção de uma caixa de elevador na parte posterior da edificação (esta última já edificada) (Figura 56), assim como banheiros PNE no anexo externo (Figura 57). Porém, as intervenções para acessibilidade propostas foram para o interior da edificação.

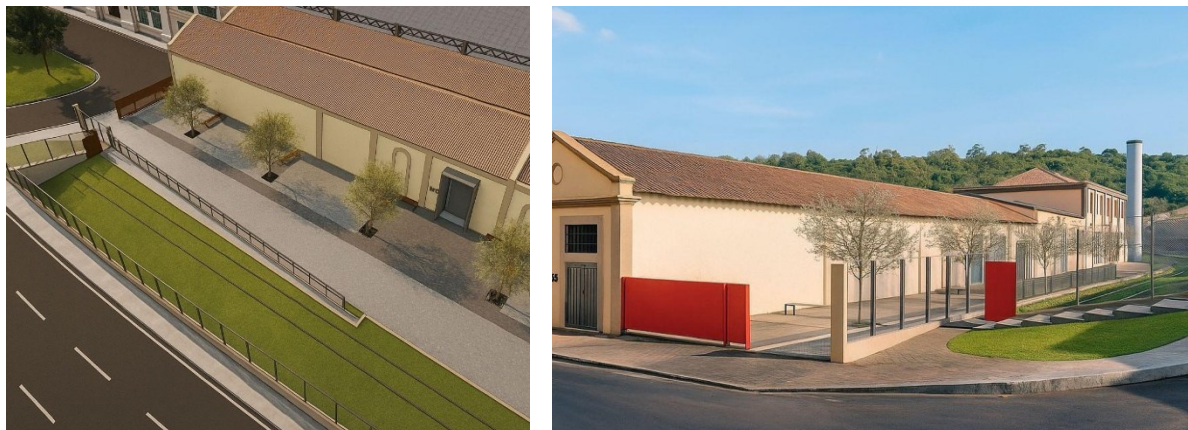
**Figura 60:** Novo acesso de pedestres do MACS, com rampa isolada do fluxo de veículos e criação de praça na lateral do museu (à esquerda).

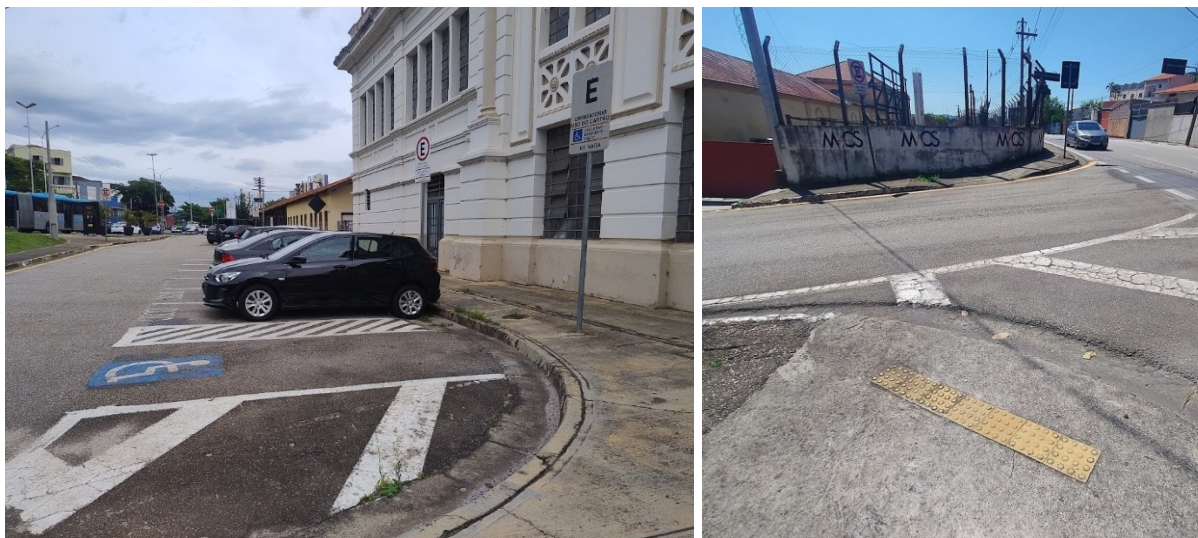
**Figura 64:** Vaga PNE em frente à Estação Ferroviária, sem rampa para acesso à calçada (à esquerda); rebaixamento da calçada com piso tátil de alerta, desassociado da faixa de pedestres (à direita).

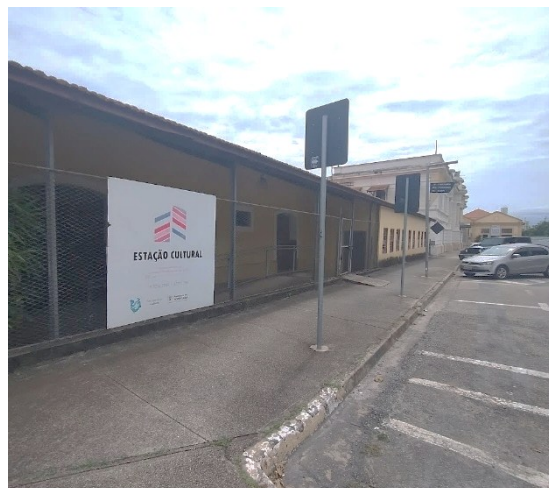
**Figura 66:** Rampa adaptada para o acesso ao Barracão Cultural, com a presença de obstáculos à frente.  
Foto: da autora, 2025.

A análise da acessibilidade neste ponto evidenciou a falta de articulação entre as intervenções existentes, que se apresentam de forma pontual e desconectada. Observam-se adaptações, como rampas de acesso, implantadas sem a definição de rotas acessíveis que garantam sua efetiva utilização (Figura 66), bem como a ausência de uma visão integrada de conjunto que considere a criação de percursos contínuos e acessíveis, compatíveis com um local cujo fluxo de pedestres justificaria esse tipo de intervenção.

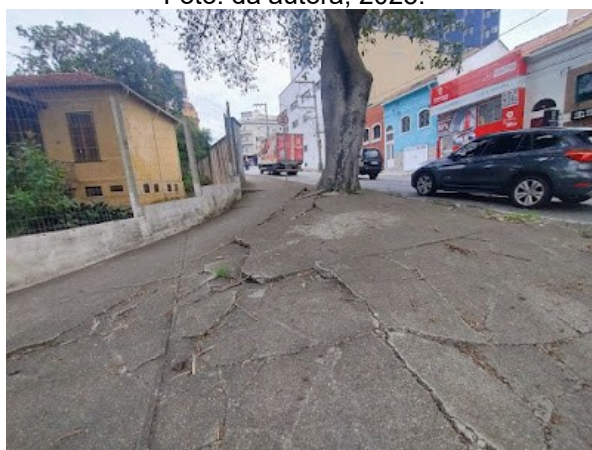
**Figura 69:** Situação do calçamento no entorno da praça.  
Foto: da autora, 2025.

A praça, originalmente aberta para passagem da população e um importante acesso à estação (Figura 6), teve seu uso restrito a partir da ocupação das edificações pela prefeitura. Inicialmente, os dois portões existentes, um localizado na parte superior da praça, em direção ao centro (Figura 68), e outro na parte inferior, próximo à estação (Figura 67), permaneciam abertos durante o horário comercial, possibilitando o livre fluxo de pedestres. Recentemente, contudo, o fechamento permanente do portão superior passou a dificultar a travessia pelo interior da praça, obrigando os pedestres a realizar percursos mais longos ao seu redor (Figura 69).

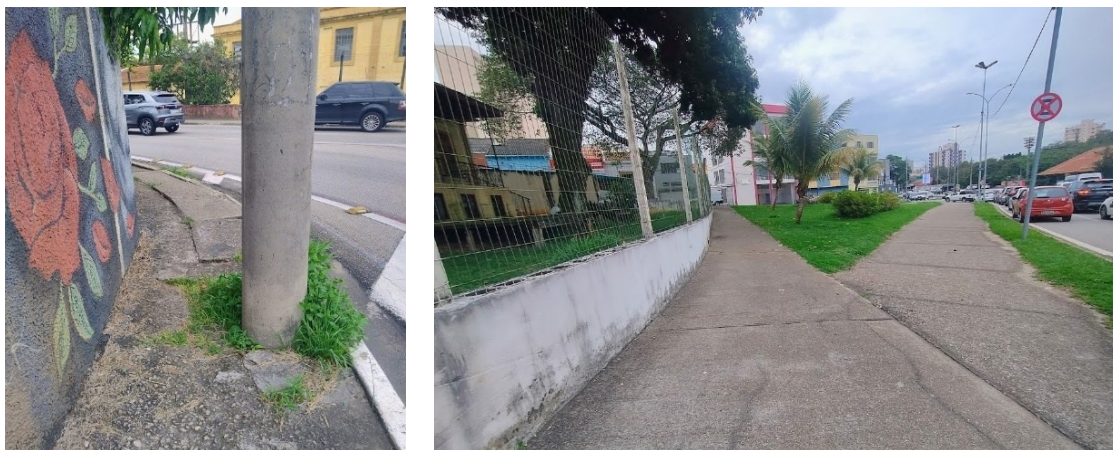
**Figura 71:** Situação do passeio público no entorno da praça Maylasky. À esquerda, há uma passagem estreita por causa de poste elétrico, bocas de lobo e vegetação. À direita é mostrado um local com o calçamento em bom estado e caminhos amplos.  
Foto: da autora, 2025.

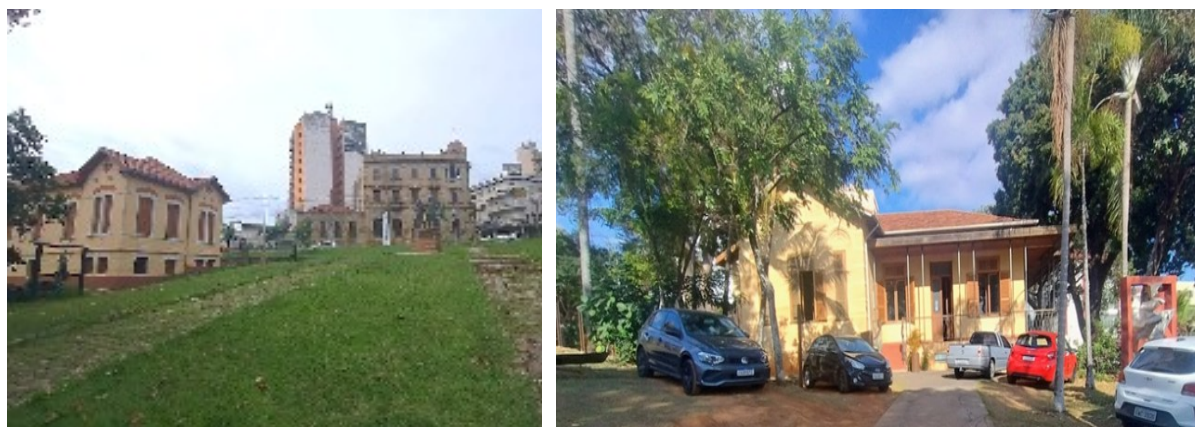
**Figura 72:** Praça Maylasky. À direita o calçamento do acesso ao Museu da Estrada de Ferro Sorocabana. À esquerda, veículos estacionados na frente do Chalé Francês que atualmente abriga a Secretaria de Cultura (SECULT).  
Foto: da autora, 2025.

No contorno da praça o calçamento é irregular, alternando pontos com largura do passeio suficiente com pontos de estrangulamento da passagem (Figura 71). No interior desta, o principal problema é o calçamento feito com piso de paralelepípedo sem rejunte, o que permite o crescimento de grama nos vãos, adequado do ponto de vista ambiental, mas que dificulta o acesso. Soma-se a isso o desnível acentuado do terreno, com muitas escadas e a presença constante de veículos de funcionários da SECULT, que dificultam ainda mais o acesso (Figura 72).

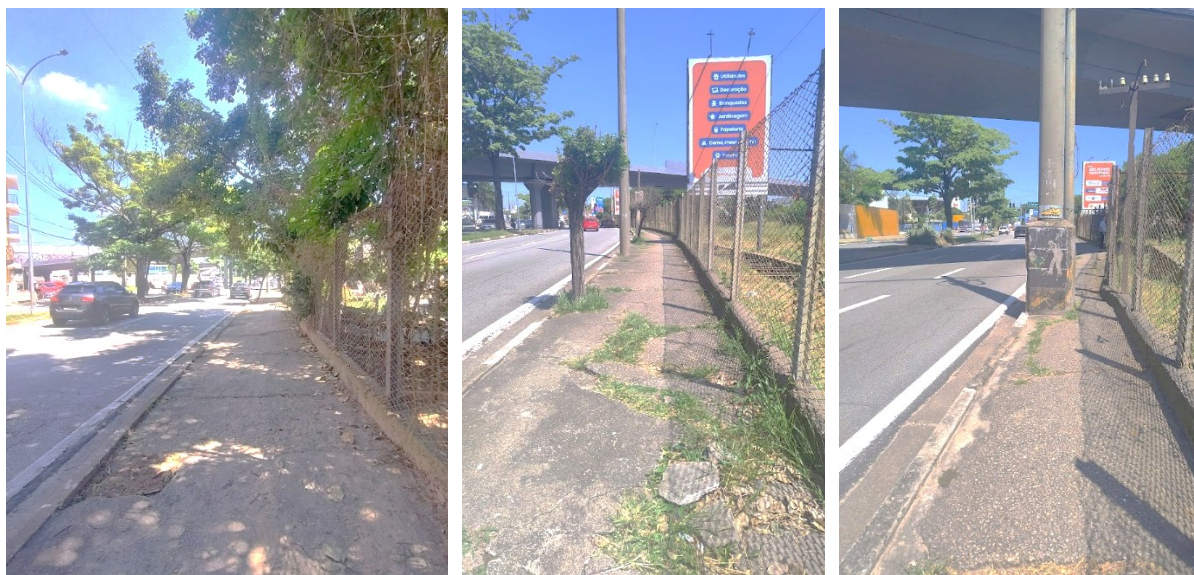
**Figura 73:** Da esquerda para a direita o caminho entre o Ponto 1 até o Ponto 3. Em todo o trajeto há piso irregular e obstáculos, sem possibilidade de travessia com segurança para o outro lado da via.  
Foto: da autora, 2025.

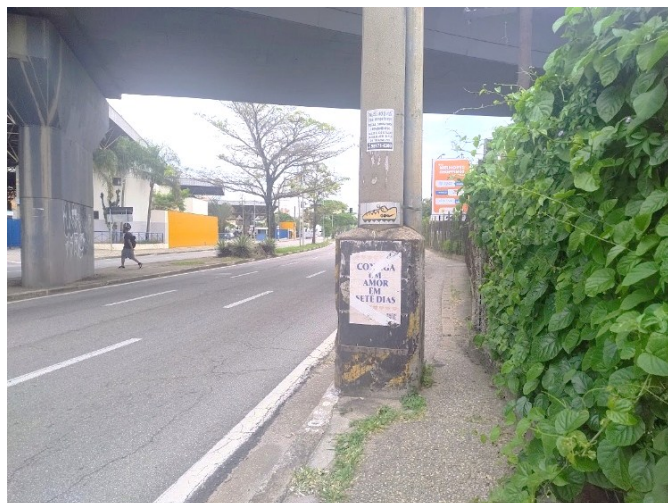
**Figura 74:** Passagem de pedestre em local inapropriado para acessar o Terminal Santo Antônio. Nesta imagem observa-se o estreitamento da passagem de pedestres neste local. Foto: da autora, 2024.
