## **PATRIMÔNIO CULTURAL E ACESSIBILIDADE: O COMPLEXO FERROVIÁRIO SOROCABANO**

Mestranda: Mônica Pinesso Cianfarani  
Orientadora: Profa. Dra. Maria Cristina da Silva Schicchi

PUC-Campinas | EAAD | POSURB-ARQ

Dissertação de mestrado apresentada ao Programa de Pós-Graduação Stricto Sensu em Arquitetura e Urbanismo da Escola de Arquitetura, Artes e Design da Pontifícia Universidade Católica de Campinas como parte dos requisitos para obtenção do título de Mestre em Arquitetura e Urbanismo.

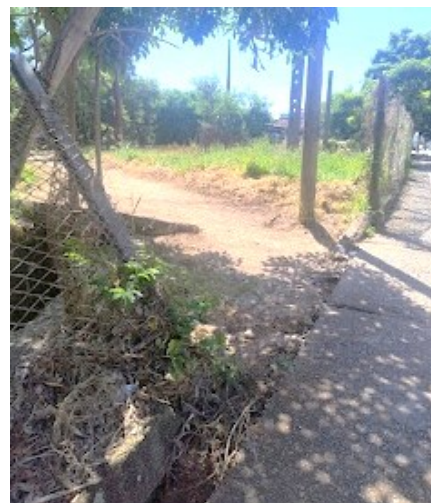
**Figura 75:** Travessia da linha férrea improvisada por pedestres com o rompimento da cerca. Foto: da autora, 2025.

A ausência de faixas de pedestres em outros trechos faz com que a população atravesse a via em locais não sinalizados, especialmente ao longo da própria avenida (Figura 74). Além disso, é nesse ponto que ocorre uma transposição improvisada da linha férrea, resultante do rompimento da cerca (Figura 75). Essa passagem irregular surgiu como alternativa para encurtar o percurso de pedestres, incluindo pais e alunos que frequentam a Escola Maylasky (Ponto 4), em direção ao terminal e ao centro da cidade. Na ausência dessa travessia, o trajeto seguro exige um contorno da linha

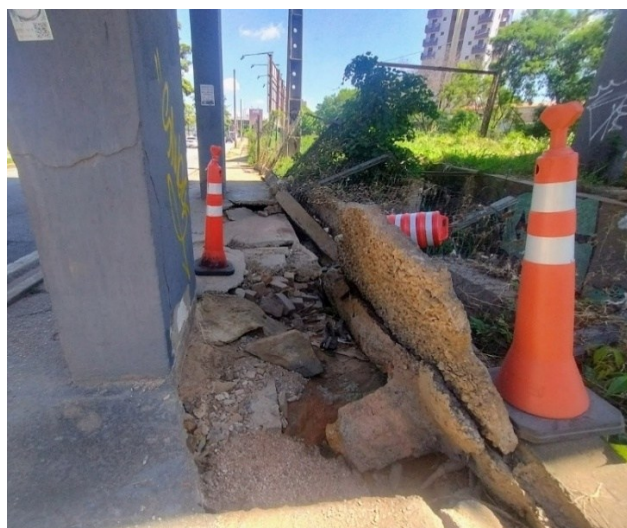
**Figura 76:** Situação do calçamento no Ponto 3, após as enchentes de fevereiro de 2026. Foto: da autora, 2026.

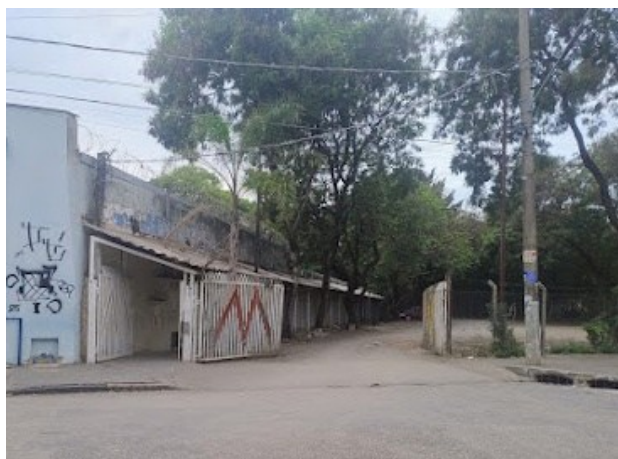
**Figura 79:** Acesso principal à escola, a rampa de acesso é compartilhada com a rampa de veículos.  
Foto: da autora, 2025.

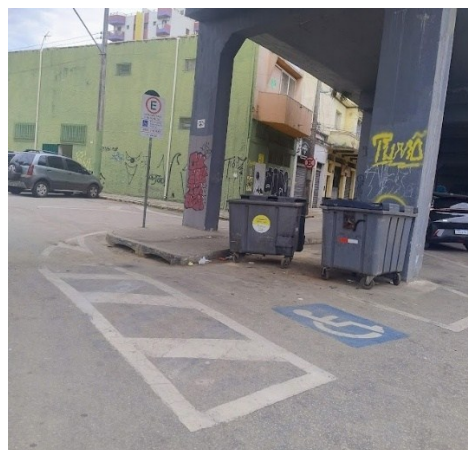
**Figura 80:** Vaga PNE reservada para a escola com caçambas de lixo sob esta.  
Foto: da autora, 2025.

O local possui uma vaga destinada a pessoas com deficiência, situada a menos de 50 metros do acesso e localizada sob o viaduto; contudo, essa vaga encontra-se atualmente ocupada por caçambas de lixo, inviabilizando sua utilização adequada, o que mostra o desrespeito às leis de acessibilidade para deficientes no espaço público, com as vagas tratadas como espaços residuais (Figura 80).

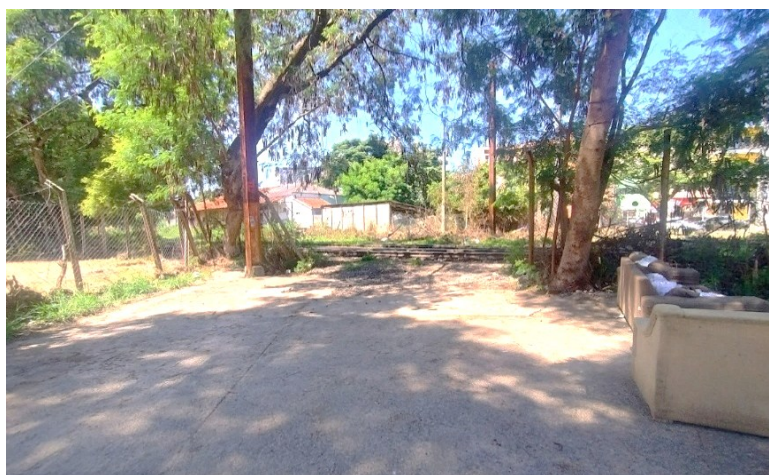
**Figura 81:** Passagem de pedestres improvisada pela linha férrea.  
Em última visita ao local, em março de 2026, haviam sido descartados dois sofás na calçada (no canto à direita).  
Foto: da autora, 2026.

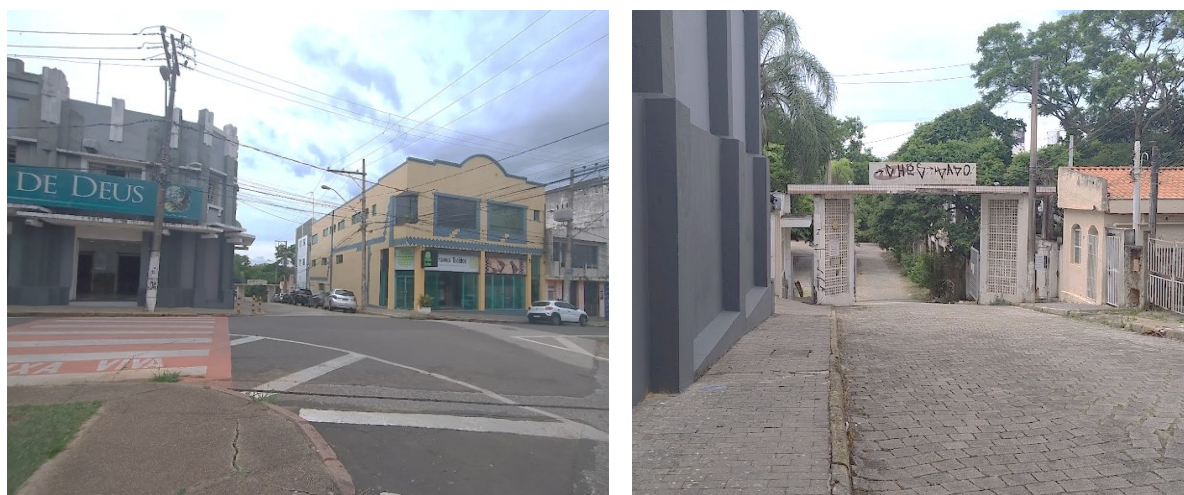
Historicamente, o acesso ao Complexo Ferroviário era restrito à população, sendo controlado por uma guarita e mantendo-se o portão permanentemente fechado. Com a desativação das atividades ferroviárias e o abandono por parte da empresa responsável pela guarda das edificações, esse acesso passou a permanecer aberto e é utilizado por transeuntes que preferem usar o local como um atalho, apesar de ser inseguro (Figura 83).

**Figura 83:** Praça Frank Speers, via de acesso ao Complexo (à esquerda) e portão de acesso ao Complexo Ferroviário (à direita).  
Foto: da autora, 2025.

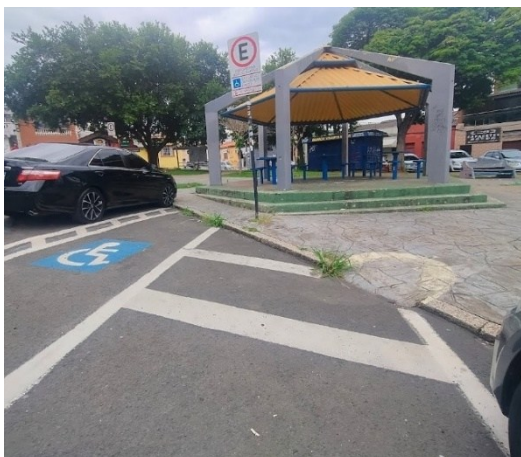
As ações de acessibilidade concentram-se exclusivamente na praça, inexistindo qualquer medida que promova o acesso ao interior do complexo. Mesmo na praça, as soluções adotadas são pontuais e improvisadas, não atendendo às normas vigentes (Figura 84). Observa-se, por exemplo, que a faixa de pedestres dispõe de rampa de acesso em estado precário de conservação e localizada apenas em uma das extremidades da praça, enquanto o lado oposto permanece sem rampa (Figura 85).

**Figura 84:** Vista da praça Frank Spers, com vaga PNE e rampa de acesso.  
Foto: da autora, 2025.

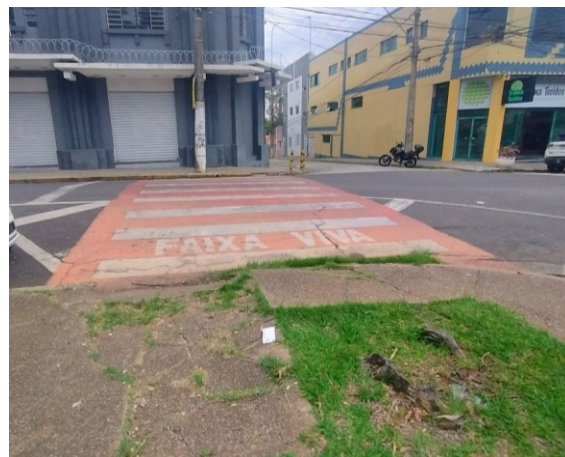
**Figura 85:** Faixa de pedestres que liga a praça ao Complexo Ferroviário.  
Foto: da autora, 2025.

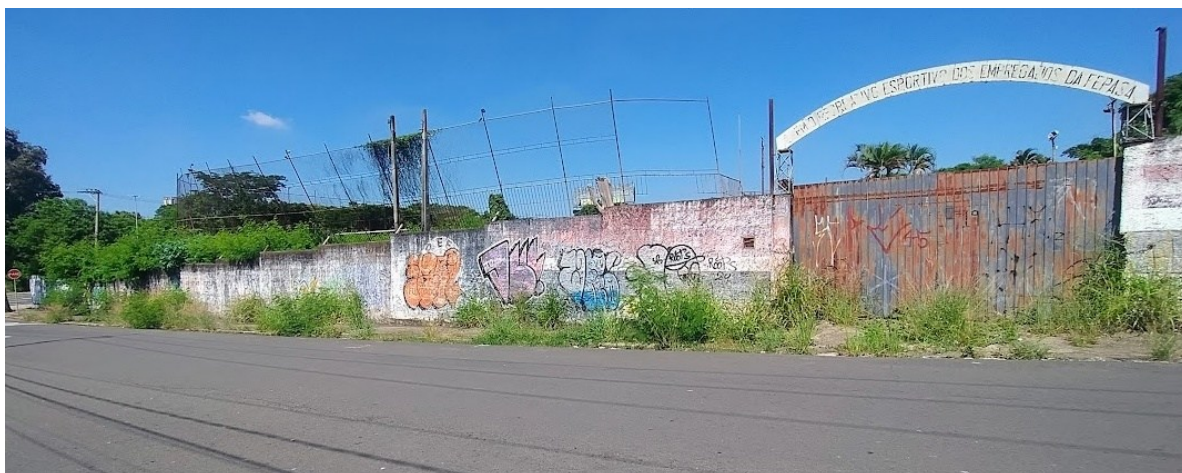
O Ponto 06 corresponde ao primeiro local em que, após o percurso pelas ruas Aparecida e Alameda Kenworth, torna-se possível reavistar o Complexo Ferroviário. Trata-se do ponto extremo do antigo ramal ferroviário que conduzia o trem até a Fábrica Santa Rosália. Com a extinção desse ramal, foi implantado no local o clube Grêmio FEPASA, com campo de futebol, atualmente abandonado desde a

desativação do complexo (Figura 86). Ressalta-se que esse trecho não está incluído no perímetro de tombamento proposto pelo CONDEPHAAT (Figura 27).

**Figura 86:** Ponto 6, acesso ao antigo Grêmio FEPASA, ao fundo a estrutura do alambrado do campo cedendo.

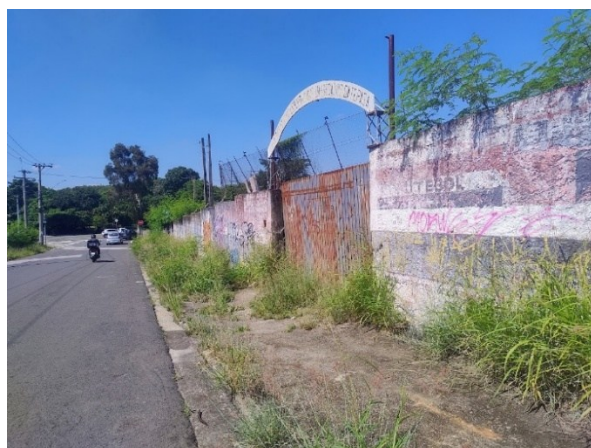
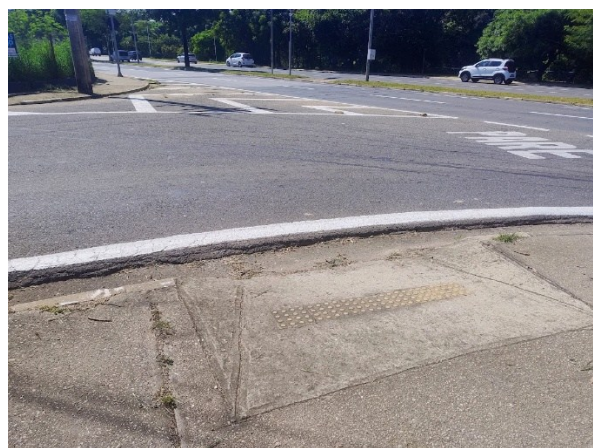
É neste ponto que o calçamento possui uma situação mais precária, devido ao acúmulo de vegetação, o que impossibilita a passagem de pedestres (Figura 87). Há rebaixamento de calçada com piso tátil ao longo do percurso, no alinhamento junto à avenida Dom Aguirre; contudo, o local não conta com faixa de pedestres, comprometendo a segurança e a funcionalidade da travessia.

**Figura 87:** Ponto 06. Calçamento do Ponto 6 totalmente ocupado pela vegetação (à esquerda). Passagem de pedestres rente à via expressa com rebaixo do piso, piso tátil de alerta, mas ausência de faixa de pedestre (à direita).

Outro ponto de atenção identificado na análise foi a incoerência de soluções nos pontos de travessias de pedestres. Em alguns casos, observou-se a presença de piso rebaixado e piso tátil de alerta, porém sem a correspondente faixa de pedestres (Figura 64 e Figura 87); em outros, ocorre o inverso: há a faixa de pedestres, mas sem rebaixamento de piso ou sinalização tátil de alerta (Figura 70 e Figura 85). Nestes casos foi considerado atendimento parcial quando, pelo menos, era possível atravessar a via com segurança.

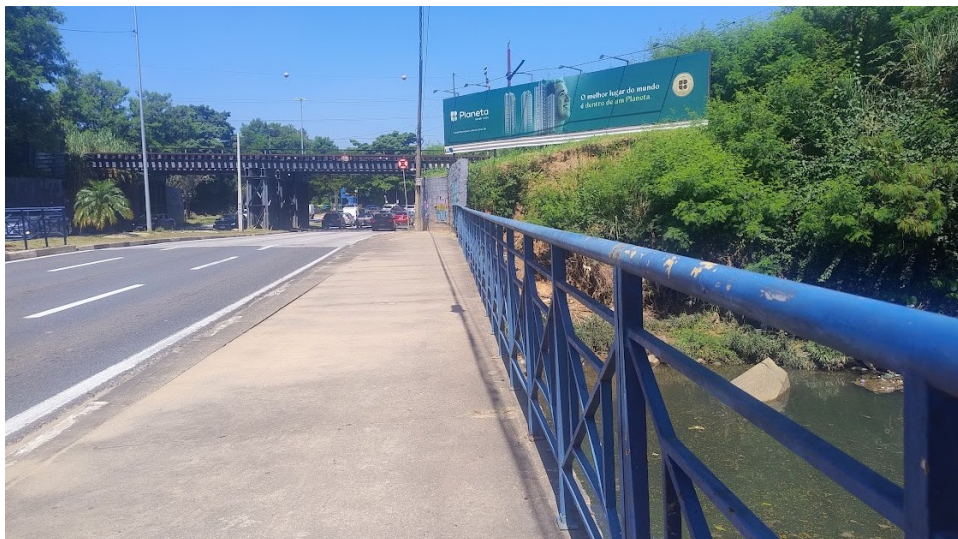
A análise do calçamento indica condições gerais satisfatórias, com largura razoável; contudo, identificam-se estreitamentos e a presença de obstáculos que comprometem a acessibilidade ao longo do percurso (Figura 89).

**Figura 88:** Ponto 7, calçamento e passagem sobre o córrego do Supiriri (à direita).  
Foto: da autora, 2026.

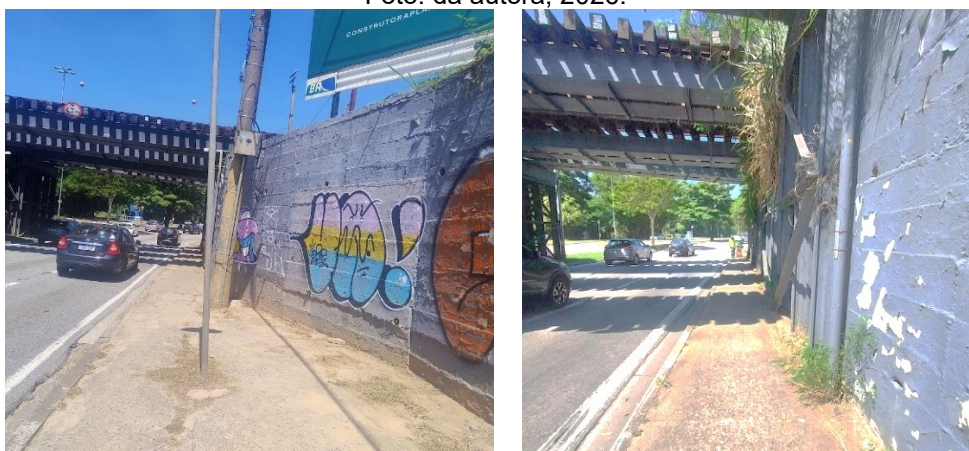
**Figura 89:** Ponto 07. Estreitamento da passagem de pedestres (à direita) e com presença de obstáculos (à esquerda) sob o pontilhão da linha férrea.  
Foto: da autora, 2026.

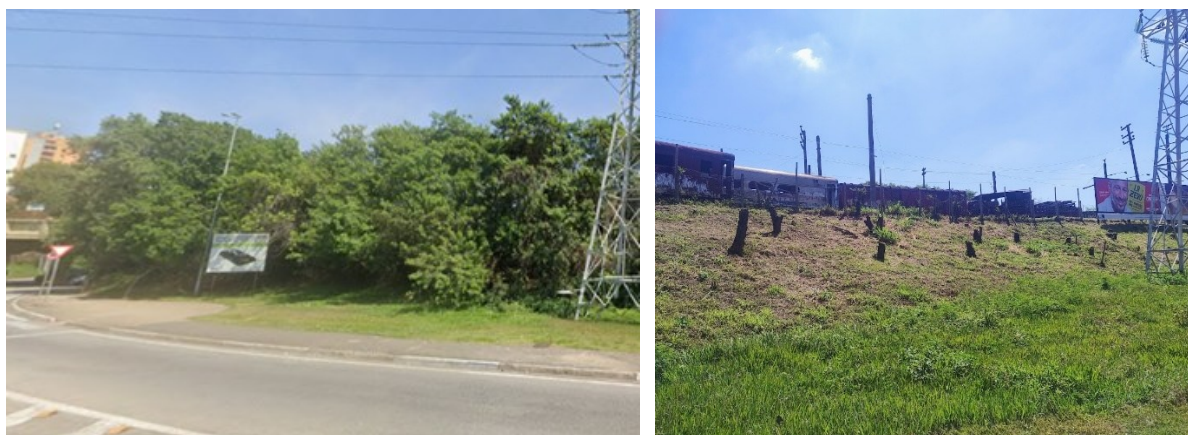
Neste local havia árvores no talude que compõe o Complexo Ferroviário, as quais desempenhavam dupla função: proporcionar sombreamento ao percurso e atuar como barreira visual em relação à linha férrea. Em 2025, contudo, essas árvores foram suprimidas para a implantação de painéis de propaganda (Figura 90).

**Figura 90:** Ponto 8. Vegetação que cobria o Complexo em 20220 (à esquerda). Talude com vegetação suprimida em 2026 (à direita)

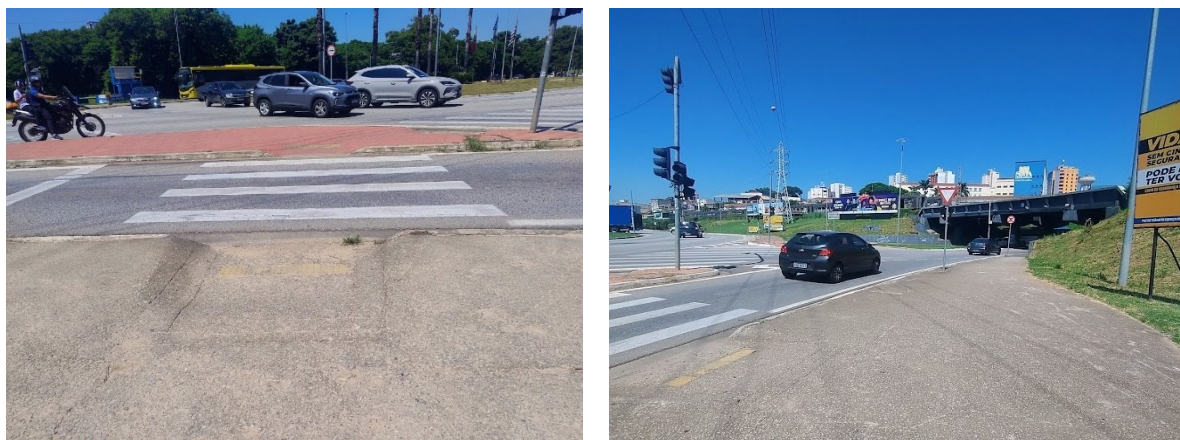
**Figura 91:** Ponto 8. Passagem de pedestres e qualidade do calçamento com passeio largo e piso uniforme.

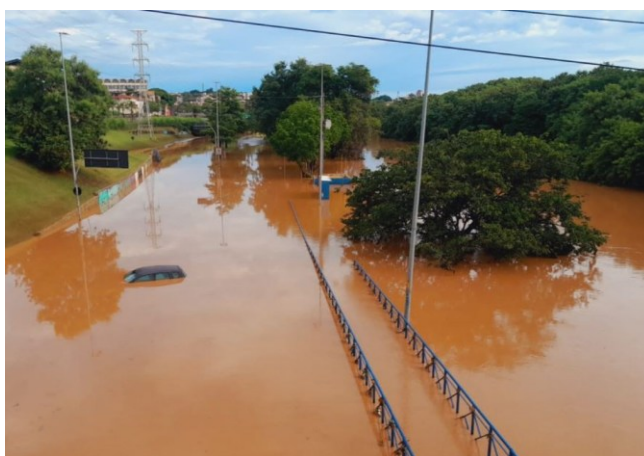
Os Pontos 3, 7 e 8 são locais de inundação em períodos de chuva (Figura 92 e Figura 24), devido às alterações do curso do rio e ao crescimento urbano, apontados no item 2.1.1, sendo um fator que dificulta a mobilidade.

**Figura 92:** Imagem da enchente de janeiro de 2024, Ponto 8.

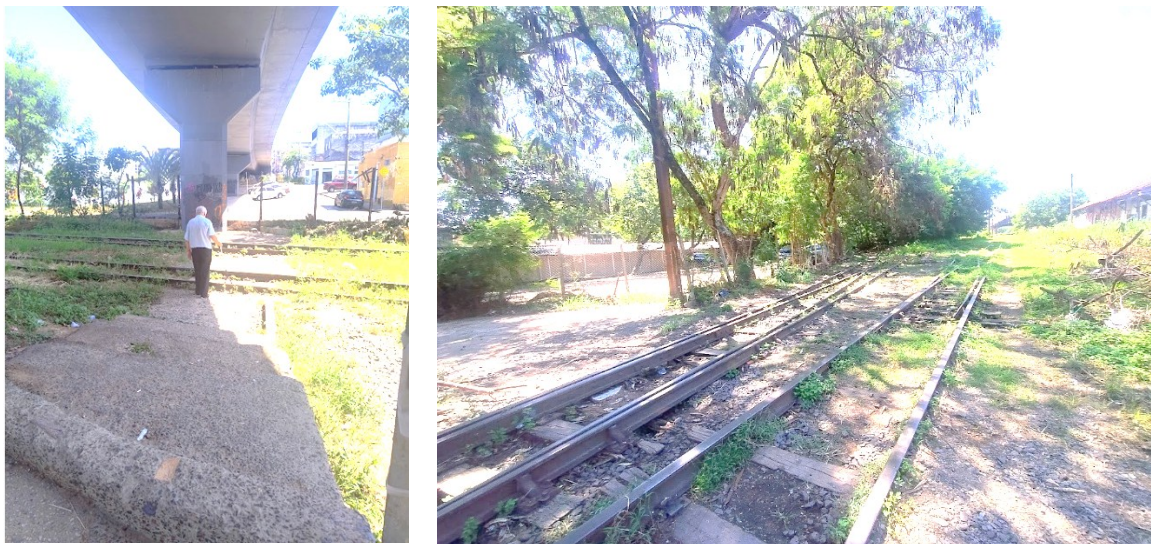
Outro ponto de atenção refere-se à transposição da linha férrea. Apesar de estar desativada, atravessar a linha férrea ainda representa um desafio para veículos e, especialmente, para pedestres. Existem passagens improvisadas para pedestres, criadas após o rompimento da cerca, principalmente em frente ao terminal Santo

Antônio, para permitir o acesso à Escola Municipal Matheus Maylasky, onde há grande fluxo de pessoas. Porém, estas passagens, identificadas nos Pontos 3 e 4 (Figura 93), ainda carecem de soluções seguras de transposição.

**Figura 93:** Passagens improvisadas por pedestres para transpor a linha férrea já desativada.  
Foto: da autora, 2025.

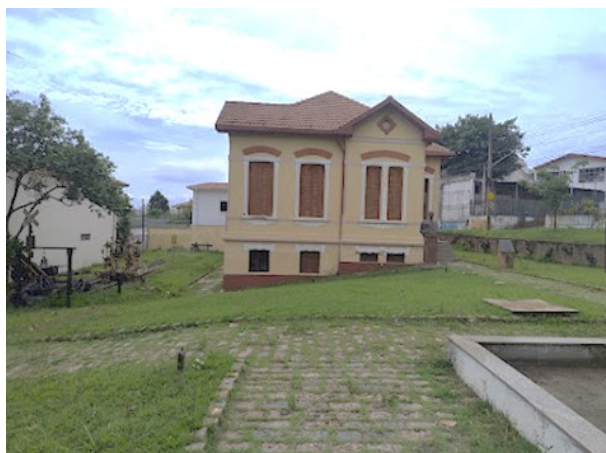
**Figura 94:** Museu da Estrada de Ferro de Sorocaba, acesso e entorno.  
Foto: da autora, 2025.

O piso exterior da edificação é de pedra retangular intercalada com a grama (Figura 94 e Figura 95). Por meio do levantamento do histórico do edifício não foi possível inferir se este é o piso original do entorno. O piso irregular atrapalha o acesso ao local e a presença de corrimãos ou barras de apoio poderia auxiliar no acesso. Outro problema levantado é o acúmulo de veículos de funcionários da SECULT que estacionam no terreno impossibilitando o acesso ao caminho de pedra principal (Figura 96 e Figura 97).

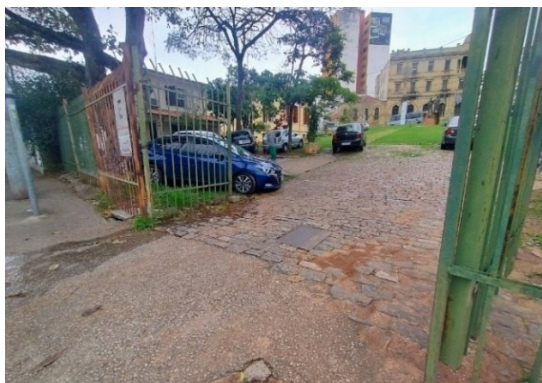
**Figura 96:** Rampa de acesso da calçada para a praça onde se localiza o museu, com veículos travando o acesso.  
Foto: da autora, 2025.

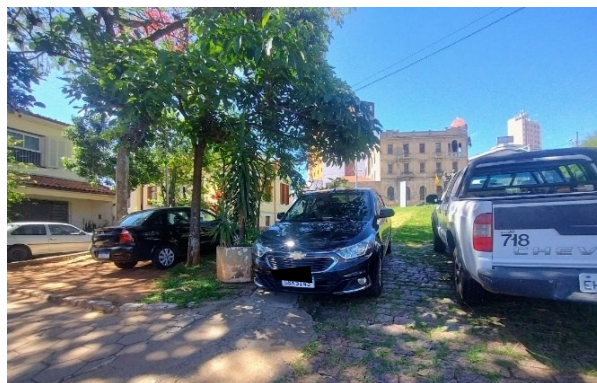
**Figura 97:** Acesso ao museu com veículos sobre o caminho de pedestres.  
Foto: da autora, 2025.

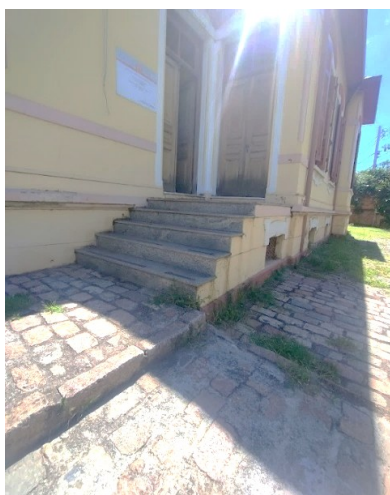
Para acessar a edificação o primeiro obstáculo advém de suas características construtivas, com a implantação do primeiro piso elevado do solo e escada externa para vencer o desnível, a qual, atualmente, não possui guarda-corpo ou corrimão<sup>51</sup> (Figura 98). Apesar de haver um projeto para inclusão de rampas, conforme demonstrado no capítulo anterior, elas não foram executadas.

**Figura 98:** Acesso ao Museu com escada sem corrimão e guarda-corpo.  
Foto: da autora, 2025.

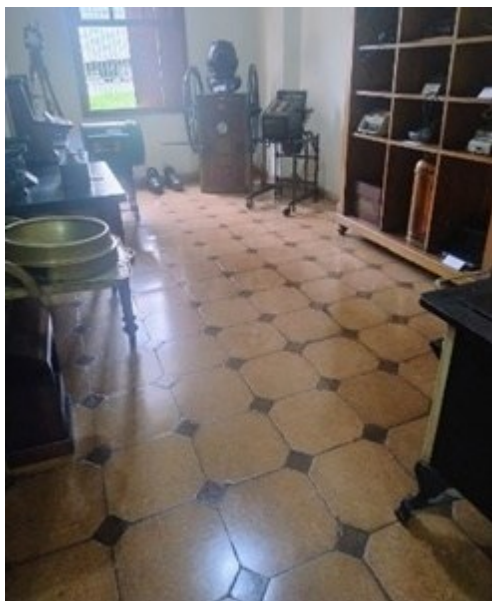
Os objetos da exposição se localizam junto às paredes dos ambientes (Figura 101). Em alguns casos a circulação fica comprometida pela presença dos objetos expositivos, sendo perigoso esbarrar neles. Mas, na maioria dos ambientes, a circulação é de pelo menos 0,80m com aberturas amplas e espaço de circulação com dimensões razoáveis. Não há locais para permanência ou descanso.

**Figura 101:** Espaço expositivo do museu com objetos dispostos no canto da edificação.  
Foto: da autora, 2025.

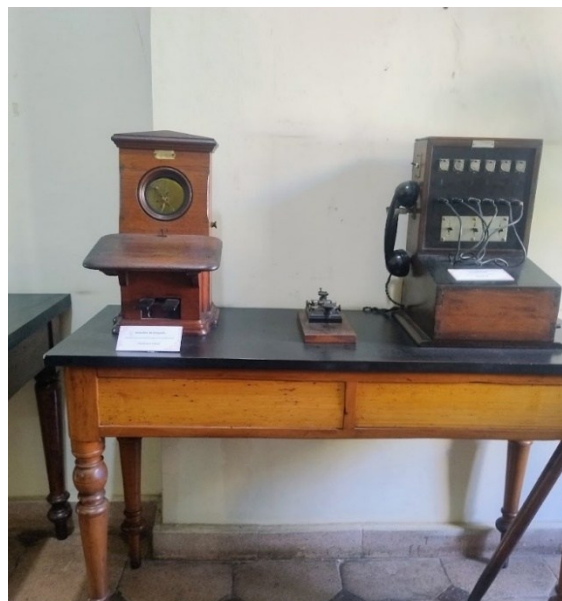
**Figura 102:** Objetos expostos no museu com informações apoiadas sobre estes e texto em fontes pequenas.  
Foto: da autora, 2025.

A iluminação dos ambientes é central e deficiente, porém, a iluminação natural que é bastante abundante. O museu não possui nenhuma ação de promoção de acessibilidade para pessoas com deficiência visual e as placas informativas dos objetos expostos possuem tamanho de fonte pequeno (Figura 102). Não há informações em braile ou outros dispositivos digitais para auxiliar.

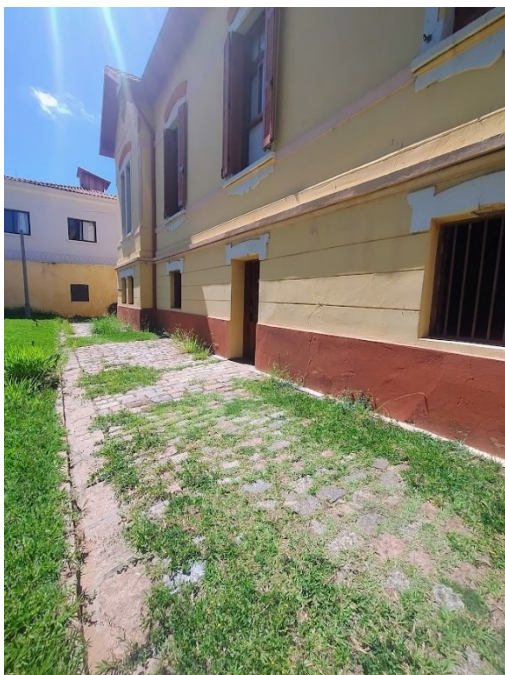
Para se deslocar até os sanitários de uso público e PNE (Figura 103 e Figura 104) que foram edificadas posteriormente, é preciso contornar a edificação por um piso irregular de acesso aos fundos<sup>52</sup>. O acesso ao sanitário não é sinalizado e só pode ser realizado com o auxílio de um funcionário, uma vez que a chave permanece sob a sua responsabilidade.

**Figura 103:** Corredor lateral de acesso ao subsolo do museu, onde se localizam os sanitários, a copa e o administrativo.  
Foto: da autora, 2025.

<sup>52</sup> As alterações de execução dos sanitários foram feitas provavelmente na primeira reforma do edifício para abrigar o museu no final dos anos 1990, quando não havia legislação de obrigatoriedade de acessibilidade. No entanto nas alterações posteriores não foram sanados os problemas de acessibilidade.

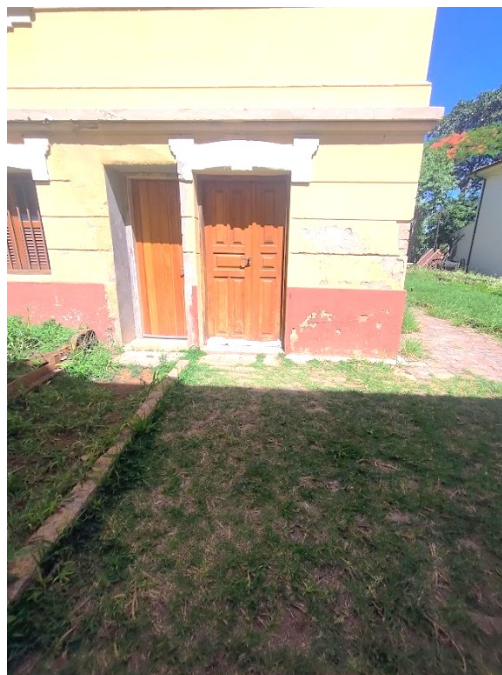
**Figura 104:** Acesso ao sanitário de uso dos visitantes, que também é PNE.  
Para acessá-lo é necessário contornar a edificação no exterior, no entanto, não há nenhuma indicação de que o local é um sanitário.  
Foto: da autora, 2025.

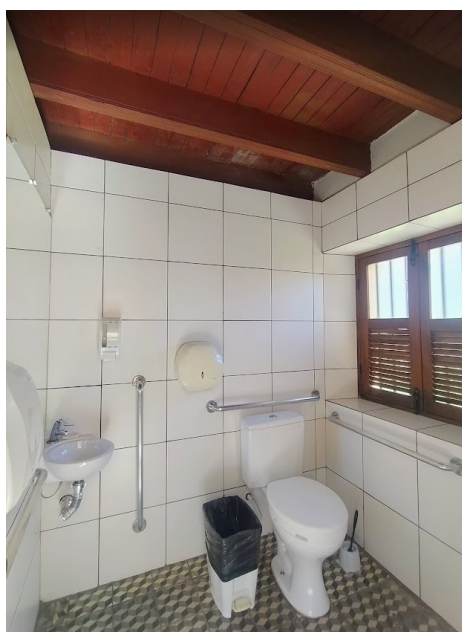
O sanitário se encontra em ótimo estado de conservação, talvez devido ao fato de não ser muito utilizado, pois, além de o acesso ser dificultado pelos pontos já citados, não há luz elétrica, o que dificulta o uso à noite e, certamente, é um fator de dificuldade de acesso por pessoas de baixa visão (Figura 105).

**Figura 105:** Interior do sanitário PNE e de uso público dos usuários do museu.  
Foto: da autora, 2025.

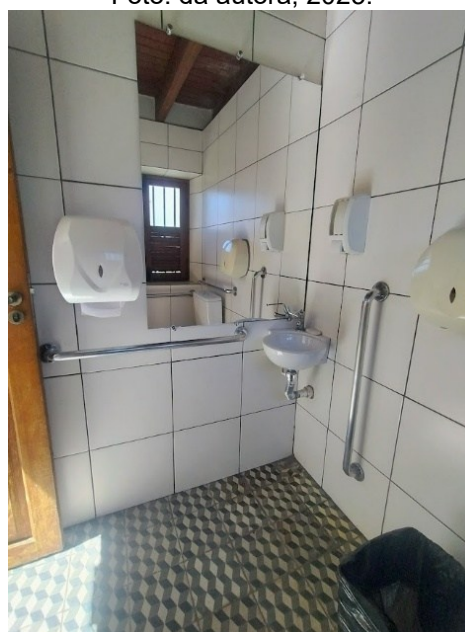
Como o sanitário está localizado no embasamento da edificação (no porão alto), que foi adaptado, a porta de acesso possui altura inferior a 2,10 m (Figura 104). Em relação ao atendimento da NBR 9050, este ambiente atende às dimensões mínimas e possui barras de apoio em alturas condizentes com a norma.

**Figura 106:** Interior do sanitário PNE, pia e barras de apoio.  
Foto: da autora, 2025.

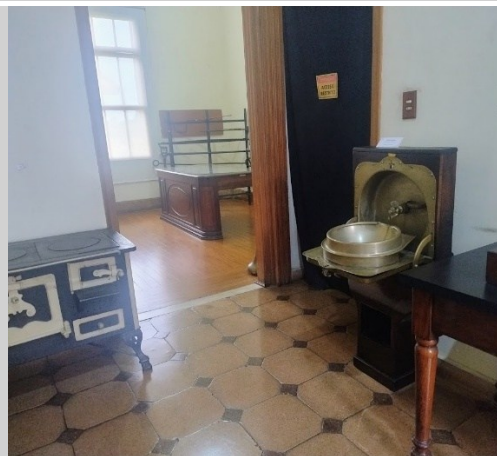
Fig. 4: Espaço expositivo interior com restrição de circulação.

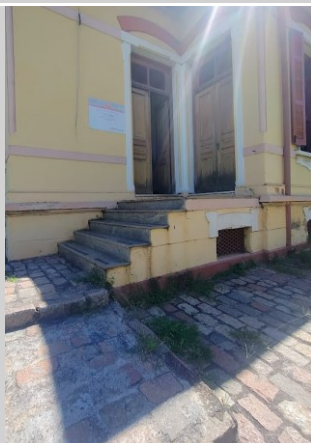
Fig. 5: Escada de acesso principal ao museu, sem corrimão.

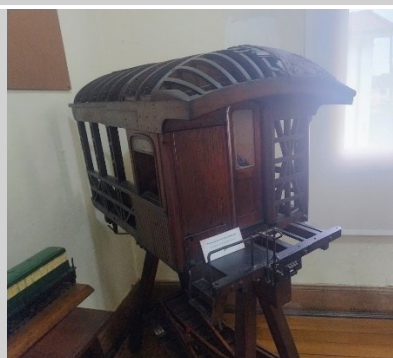
Fig. 7: Objeto expositivo, apoiado a este uma placa informativa.

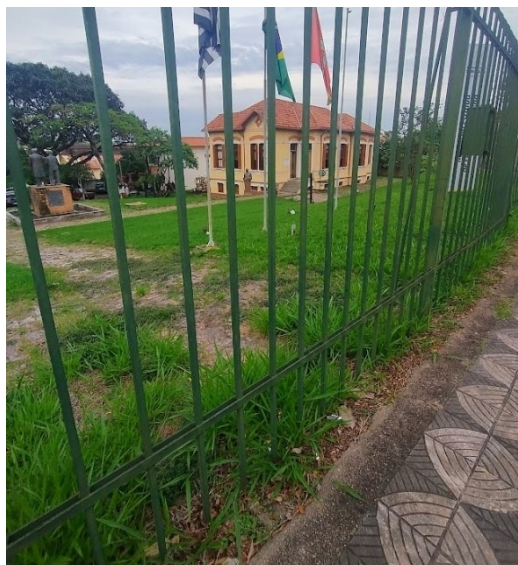
Outra questão que impacta o acesso é a limitação dos trajetos: até há alguns anos, durante o horário comercial, era possível atravessar a praça em frente ao museu, percorrendo uma rota direta de passagem (Figura 107). No entanto, há pelo menos dois anos, desde o início das visitas de campo, esse acesso permanece fechado, dificultando a aproximação do museu pelos fluxos cotidianos de pedestres oriundos do centro da cidade.

**Figura 107:** Acesso ao museu via parte mais alta da Praça Maylasky, este acesso encontra-se fechado.

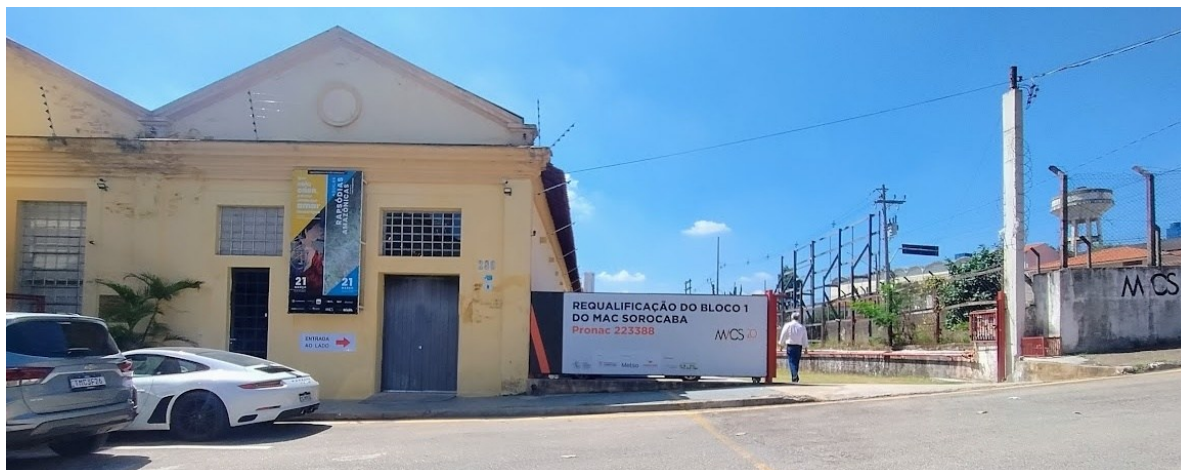
**Figura 108:** Acesso do Museu de Arte Contemporânea de Sorocaba – MACS pela lateral da edificação.

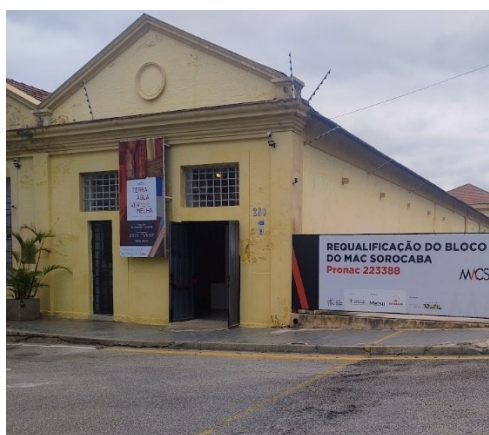
O acesso anterior ao museu ocorria por uma porta voltada diretamente para a praça (Figura 109). Com o fechamento desse acesso e a adoção de uma entrada mais recuada e pouco visível (Figura 110 e Figura 111), tornou-se difícil identificar, a partir do espaço público, a forma de acesso ao edifício.

**Figura 109:** Antigo acesso do MACS.

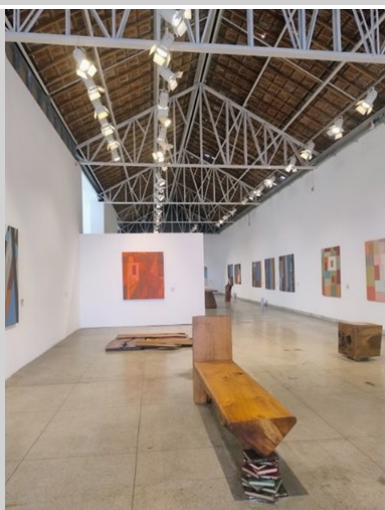
Fig. 4: Espaço expositivo do museu, com obra no meio da circulação sem aviso tátil.

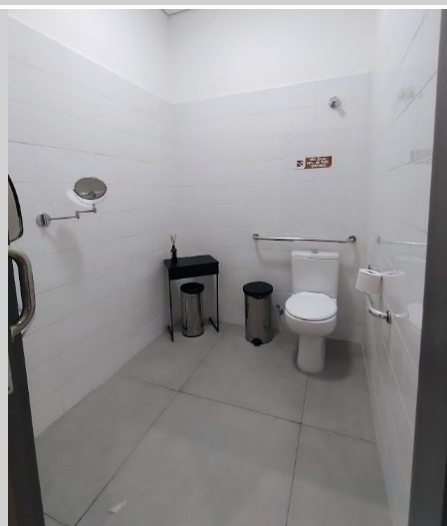
Fig. 5: Sanitário PNE.

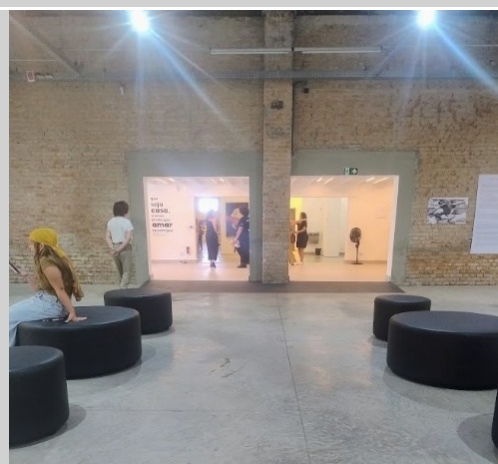
Fig. 7: Espaço de descanso para usuários no interior do museu.

| <b>Tópico analisado</b> | <b>Avaliação comentada</b> | <b>Atendeu ao tópico</b> |
|---|---|---|
| 3) Há espaço para descanso do usuário? | Há um espaço com poltronas para que os visitantes possam sentar enquanto observam as obras no novo salão inaugurado.<br><br>No outro salão há uma pequena biblioteca com cadeiras para descanso. | <b>Sim</b> |

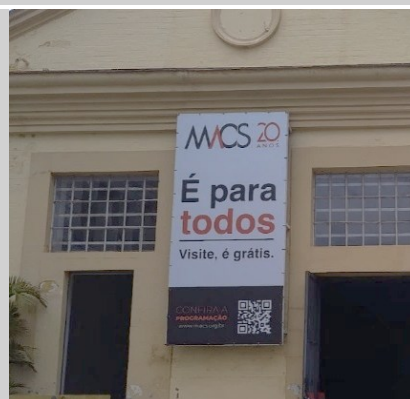
Fig. 8: Placa informativa edificação.

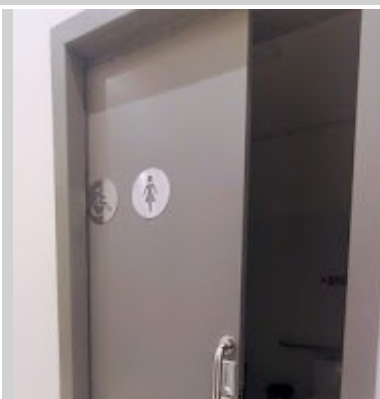
Fig. 9: Placa informativa do sanitário PNE, não condizente com a norma vigente.

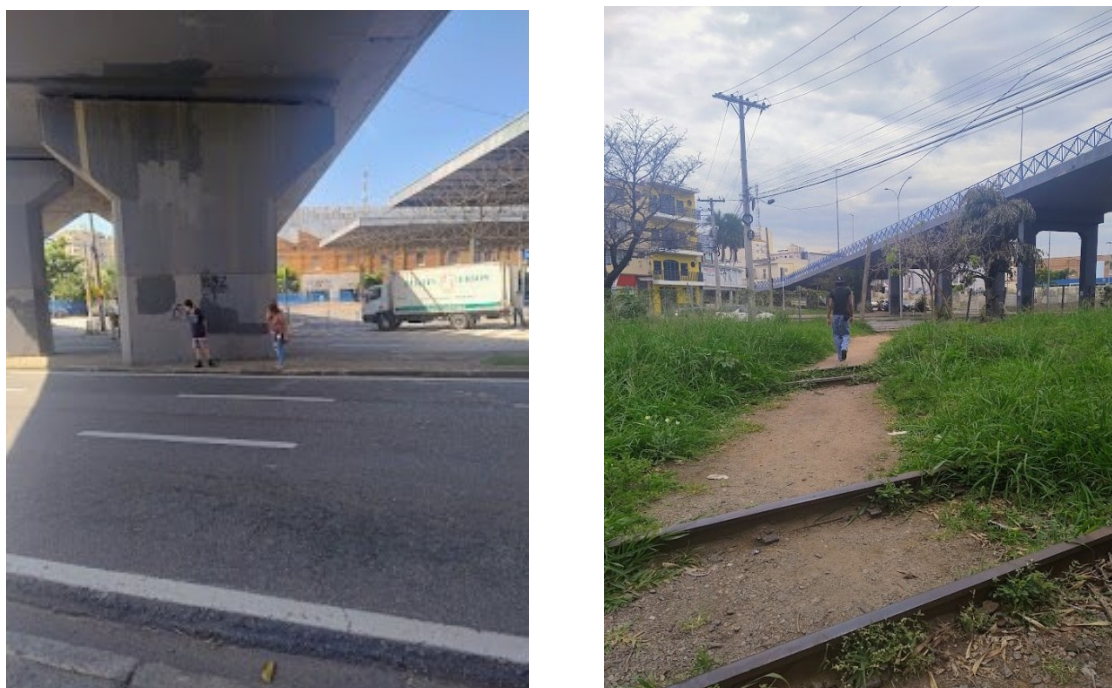
Em muitos trechos, durante as visitas de campo, entre 2024 e 2026, foram registrados transeuntes se arriscando em travessias fora da faixa de pedestre, devido ao fato de esta não existir, assim como na travessia da linha férrea (Figura 115).

**Figura 115:** Transeuntes atravessando a Avenida Afonso Vergueiro (à esquerda). Pessoa atravessando a linha férrea (à direita).

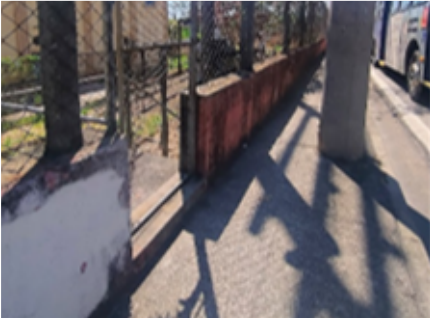
| ITEM | LEGISLAÇÃO | | ITENS A CONFERIR | ATENDE | | | OBSERVAÇÃO | IMAGEM |
|---|---|---|---|---|---|---|---|---|
| 1.1 | NBR9050/2020 | 6.12.3 b) | As calçadas possuem faixa livre com largura mínima de 1,20 m? | | | X | Há variação da largura do calçamento em alguns trechos mais estreito, com menos de 1,20m, e em outros trechos mais largo | |

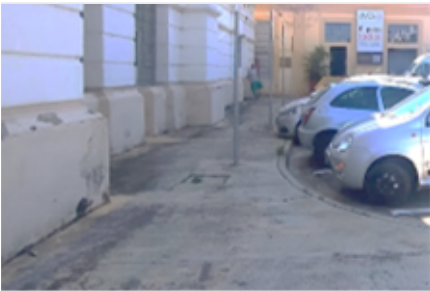
| ITEM | LEGISLAÇÃO | | ITENS A CONFERIR | ATENDE | | | OBSERVAÇÃO | IMAGEM |
|---|---|---|---|---|---|---|---|---|
| 1.2 | NBR9050/2020 | 6.12.3 b) | A faixa livre ou passeio das calçadas possui inclinação transversal de até 3%? | X | | | O calçamento possui pouca variação transversal | |

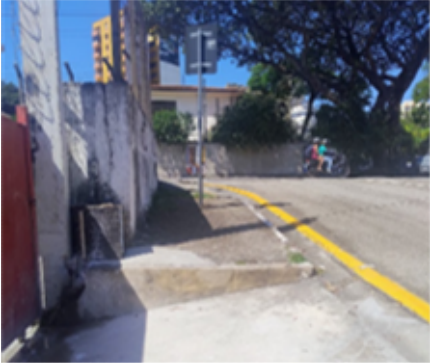
| ITEM | LEGISLAÇÃO | | ITENS A CONFERIR | ATENDE | | | OBSERVAÇÃO | IMAGEM |
|---|---|---|---|---|---|---|---|---|
| 1.3 | NBR9050/2020 | 6.12.3 b) | As faixas livres não possuem obstáculos (postes de sinalização, vegetação, desníveis, rebaixamentos)? | | X | | | |

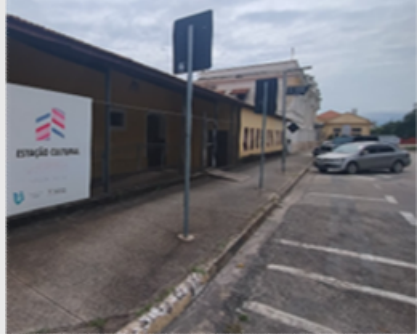
| ITEM | LEGISLAÇÃO | | ITENS A CONFERIR | ATENDE | | | OBSERVAÇÃO | IMAGEM |
|---|---|---|---|---|---|---|---|---|
| 1.4 | NBR9050/2020 | 6.12.3 b) | A altura livre dos passeios é de, no mínimo 2,10m (verificar obstáculos como placas, beirais, ramos de árvores)? | | X | | | |

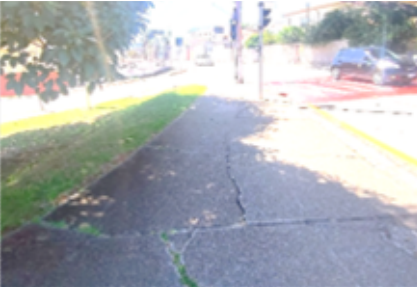
| ITEM | LEGISLAÇÃO | | ITENS A CONFERIR | ATENDE | | | OBSERVAÇÃO | IMAGEM |
|---|---|---|---|---|---|---|---|---|
| 1.5 | NBR9050/2020 | 6.3.2 | Os passeios possuem piso com superfície regular, firme, estável, não trepidante para dispositivos com rodas e antiderrapante, sob qualquer condição (seco ou molhado) | | | X | Apesar de estar em bom estado o passeio possui algumas trincas | |

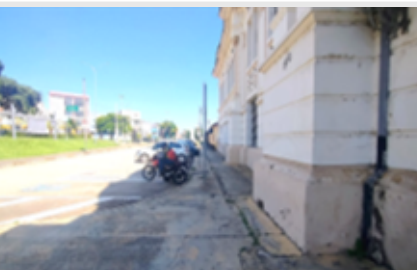
| ITEM | LEGISLAÇÃO | | ITENS A CONFERIR | ATENDE | | | OBSERVAÇÃO | IMAGEM |
|---|---|---|---|---|---|---|---|---|
| 1.6 | NBR16537/2024 | 7.8.2 | Nos passeios há sinalização tátil direcional? | | X | | | |

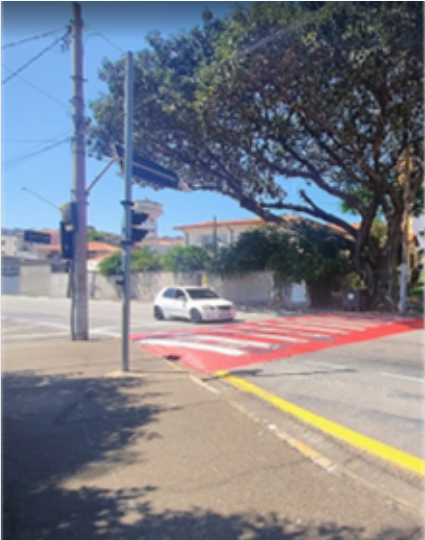
| ITEM | LEGISLAÇÃO | | ITENS A CONFERIR | ATENDE | | | OBSERVAÇÃO | IMAGEM |
|---|---|---|---|---|---|---|---|---|
| 2.1 | NBR9050/2020 | 6.12.7.3 | Existe faixa de pedestre com guia rebaixada ou em nível em ambos os lados da via? | X | | | | |

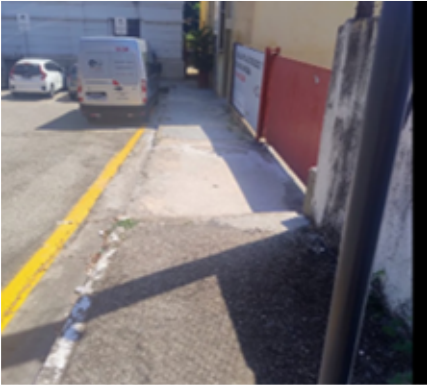
| ITEM | LEGISLAÇÃO | | ITENS A CONFERIR | ATENDE | | | OBSERVAÇÃO | IMAGEM |
|---|---|---|---|---|---|---|---|---|
| 2.6 | NBR9050/2020 | 6.12.7.3 | Os rebaixamentos de calçadas são feitos de forma a não reduzir a largura da faixa livre ou passeio em medida inferior a 1,20m? | | X | | Ocorre no acesso de veículos do MACS | |

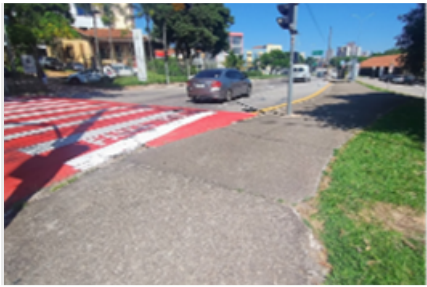
| ITEM | LEGISLAÇÃO | | ITENS A CONFERIR | ATENDE | | | OBSERVAÇÃO | IMAGEM |
|---|---|---|---|---|---|---|---|---|
| 2.7 | NBR16537/2024 | 6.6 | Quando da passagem de pedestres há piso tátil de alerta identificando esta? | | X | | | |

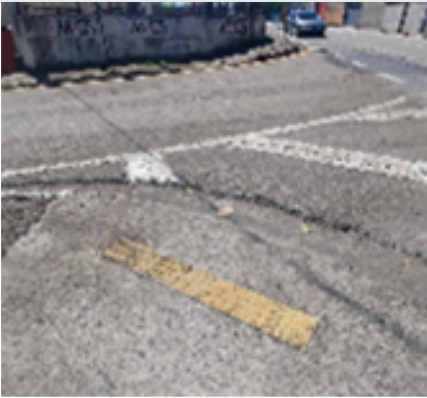
| ITEM | LEGISLAÇÃO | | ITENS A CONFERIR | ATENDE | | | OBSERVAÇÃO | IMAGEM |
|---|---|---|---|---|---|---|---|---|
| 2.8 | NBR9050/2020 | 6.12.7.3.1 | Não há desnível entre o término do rebaixamento da calçada e o leito carroçável em calçadas novas ou reformadas? | | X | | Na faixa viva não há desnível , no entanto para acessar o MACS, via calçada a rampa possui desnível | |

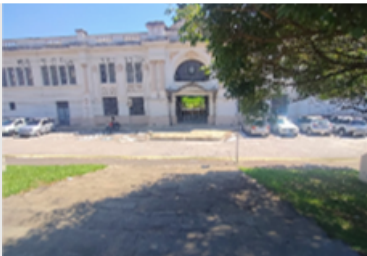
| ITEM | LEGISLAÇÃO | | ITENS A CONFERIR | ATENDE | | | OBSERVAÇÃO | IMAGEM |
|---|---|---|---|---|---|---|---|---|
| 3.1 | NBR9050/2020 | 6.2.4 | Há rota acessível interligando as vagas reservadas dos estacionamentos aos acessos? | | X | | | |

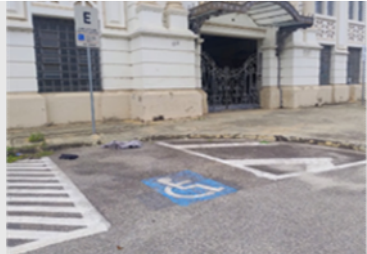
| ITEM | LEGISLAÇÃO | | ITENS A CONFERIR | ATENDE | | | OBSERVAÇÃO | IMAGEM |
|---|---|---|---|---|---|---|---|---|
| 3.3 | NBR9050/2020 | 6.2.4 e 6.14.1.2 | A vaga acessível está vinculada a uma guia rebaixada? | | X | | A guia não é rebaixada, tornando a vaga PCD sem acesso à edificação | |

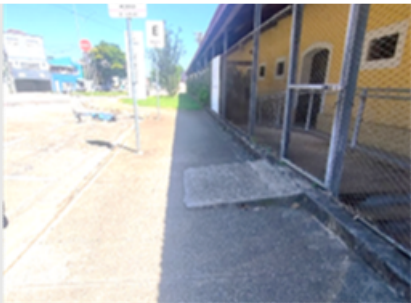
| ITEM | LEGISLAÇÃO | | ITENS A CONFERIR | ATENDE | | | OBSERVAÇÃO | IMAGEM |
|---|---|---|---|---|---|---|---|---|
| 3.4 | NBR9050/2020 | 6.2.2 | A edificação possui alguma entrada em nível ou adaptada com rampas ou plataforma elevatória? | X | | | | |

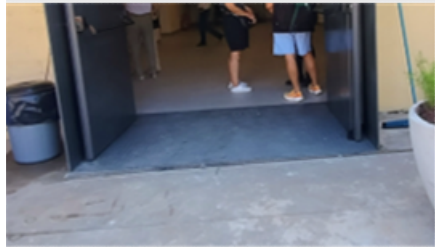
| ITEM | LEGISLAÇÃO | | ITENS A CONFERIR | ATENDE | | | OBSERVAÇÃO | IMAGEM |
|---|---|---|---|---|---|---|---|---|
| 3.6 | NBR9050/2020 | 6.3.4.4 e 6.6.2.6 | Há corrimão para as rampas de acesso à edificação? | | X | | | |

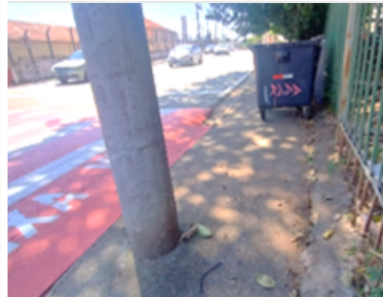
| ITEM | LEGISLAÇÃO | | ITENS A CONFERIR | ATENDE | | | OBSERVAÇÃO | IMAGEM |
|---|---|---|---|---|---|---|---|---|
| 2.1 | NBR9050/2020 | 6.12.7.3 | Existe faixa de pedestre com guia rebaixada ou em nível em ambos os lados da via? | | | X | No acesso principal há faixa viva, no acesso ao centro a faixa de pedestres é sem acessibilidade | |

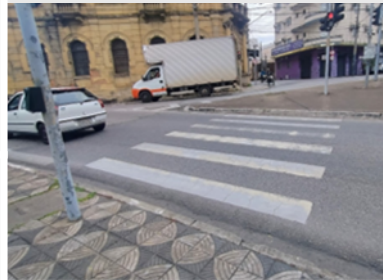
| ITEM | LEGISLAÇÃO | | ITENS A CONFERIR | ATENDE | | | OBSERVAÇÃO | IMAGEM |
|---|---|---|---|---|---|---|---|---|
| 2.2 | NBR9050/2020 | 5.6.4.3 | Na existência de semáforo há sinalização sonora quando aberto? | | X | | | |

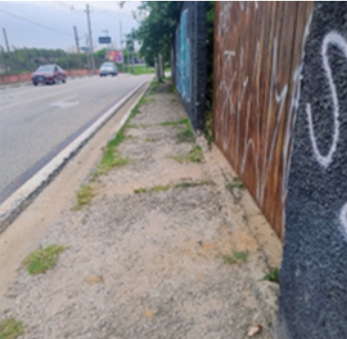
| ITEM | LEGISLAÇÃO | | ITENS A CONFERIR | ATENDE | | | OBSERVAÇÃO | IMAGEM |
|---|---|---|---|---|---|---|---|---|
| 2.6 | NBR9050/2020 | 6.12.7.3 | Os rebaixamentos de calçadas são feitos de forma a não reduzir a largura da faixa livre ou passeio em medida inferior a 1,20m? | X | | | | |

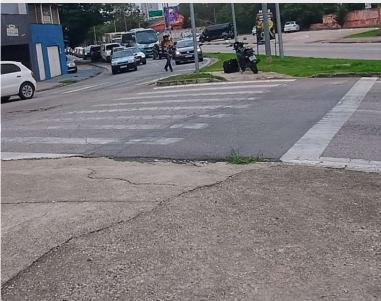
| ITEM | LEGISLAÇÃO | | ITENS A CONFERIR | ATENDE | | | OBSERVAÇÃO | IMAGEM |
|---|---|---|---|---|---|---|---|---|
| 2.7 | NBR16537/2024 | 6.6 | Quando da passagem de pedestres há piso tátil de alerta identificando esta? | | X | | | |

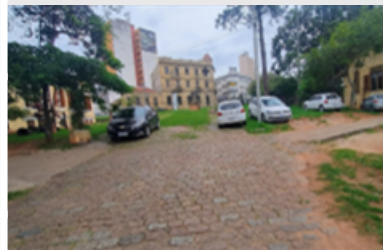
| ITEM | LEGISLAÇÃO | | ITENS A CONFERIR | ATENDE | | | OBSERVAÇÃO | IMAGEM |
|---|---|---|---|---|---|---|---|---|
| 3.1 | NBR9050/2020 | 6.2.4 | Há rota acessível interligando as vagas reservadas dos estacionamentos aos acessos? | | X | | | |

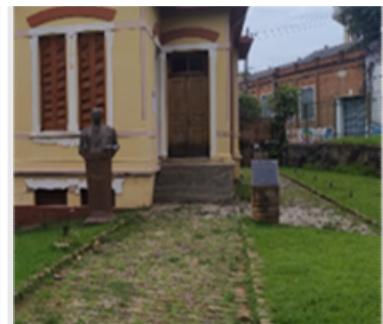
| ITEM | LEGISLAÇÃO | | ITENS A CONFERIR | ATENDE | | | OBSERVAÇÃO | IMAGEM |
|---|---|---|---|---|---|---|---|---|
| 3.4 | NBR9050/2020 | 6.2.2 | A edificação possui alguma entrada em nível ou adaptada com rampas ou plataforma elevatória? | | X | | | |

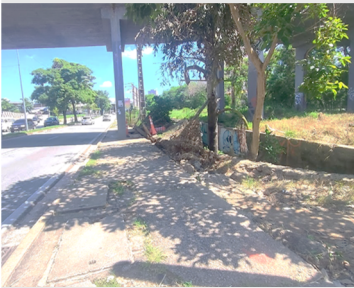
| ITEM | LEGISLAÇÃO | | ITENS A CONFERIR | ATENDE | | | OBSERVAÇÃO | IMAGEM |
|---|---|---|---|---|---|---|---|---|
| 1.6 | NBR16537/2024 | 7.8.2 | Nos passeios há sinalização tátil direcional? | | X | | | |

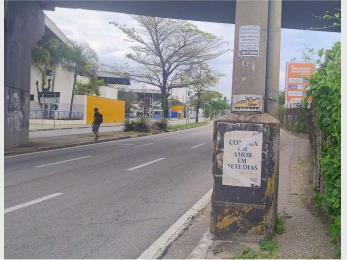
| ITEM | LEGISLAÇÃO | | ITENS A CONFERIR | ATENDE | | | OBSERVAÇÃO | IMAGEM |
|---|---|---|---|---|---|---|---|---|
| 2.2 | NBR9050/2020 | 5.6.4.3 | Na existência de semáforo há sinalização sonora quando aberto? | | X | | Há semáforo mas sem faixa de pesdetres | |

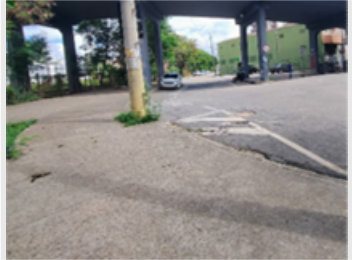
| ITEM | LEGISLAÇÃO | | ITENS A CONFERIR | ATENDE | | | OBSERVAÇÃO | IMAGEM |
|---|---|---|---|---|---|---|---|---|
| 1.4 | NBR9050/2020 | 6.12.3 b) | A altura livre dos passeios é de, no mínimo 2,10m (verificar obstáculos como placas, beirais, ramos de árvores)? | X | | | | |

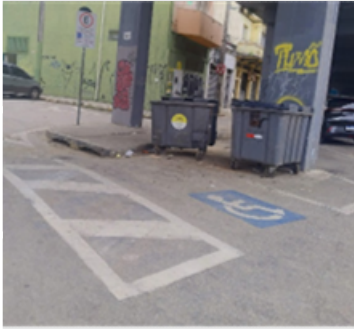
| ITEM | LEGISLAÇÃO | | ITENS A CONFERIR | ATENDE | | | OBSERVAÇÃO | IMAGEM |
|---|---|---|---|---|---|---|---|---|
| 3.1 | NBR9050/2020 | 6.2.4 | Há rota acessível interligando as vagas reservadas dos estacionamentos aos acessos? | | X | | | |

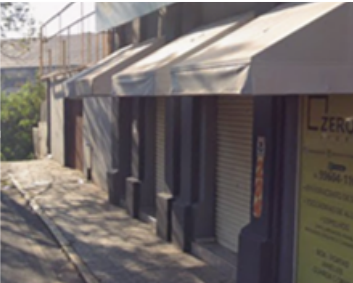
| ITEM | LEGISLAÇÃO | | ITENS A CONFERIR | ATENDE | | | OBSERVAÇÃO | IMAGEM |
|---|---|---|---|---|---|---|---|---|
| 1.1 | NBR9050/2020 | 6.12.3 b) | As calçadas possuem faixa livre com largura mínima de 1,20 m? | | X | | | |

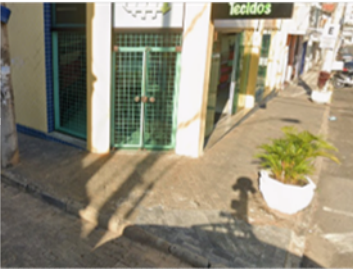
| ITEM | LEGISLAÇÃO | | ITENS A CONFERIR | ATENDE | | | OBSERVAÇÃO | IMAGEM |
|---|---|---|---|---|---|---|---|---|
| 1.2 | NBR9050/2020 | 6.12.3 b) | A faixa livre ou passeio das calçadas possui inclinação transversal de até 3%? | X | | | | |

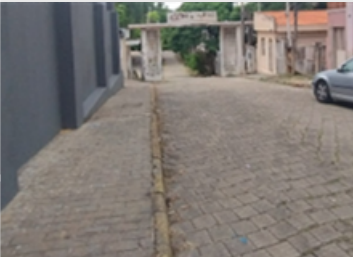
| ITEM | LEGISLAÇÃO | | ITENS A CONFERIR | ATENDE | | | OBSERVAÇÃO | IMAGEM |
|---|---|---|---|---|---|---|---|---|
| 1.3 | NBR9050/2020 | 6.12.3 b) | As faixas livres não possuem obstáculos (postes de sinalização, vegetação, desníveis, rebaixamentos)? | | X | | | |

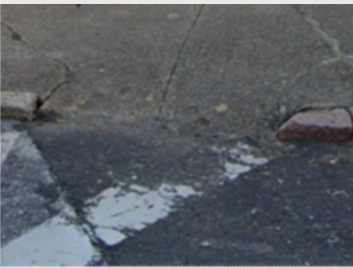
| ITEM | LEGISLAÇÃO | | ITENS A CONFERIR | ATENDE | | | OBSERVAÇÃO | IMAGEM |
|---|---|---|---|---|---|---|---|---|
| 2.5 | NBR9050/2020 | 6.6 | Os rebaixamentos de calçadas novas ou reformadas possuem largura maior ou igual a 1,50m, admitindo-se o mínimo de 1,20m? | | X | | | |

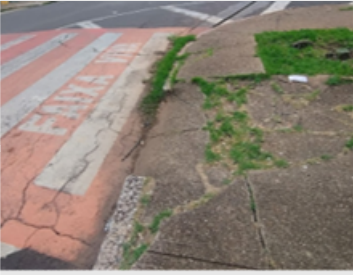
| ITEM | LEGISLAÇÃO | | ITENS A CONFERIR | ATENDE | | | OBSERVAÇÃO | IMAGEM |
|---|---|---|---|---|---|---|---|---|
| 2.7 | NBR16537/2024 | 6.6 | Quando da passagem de pedestres há piso tátil de alerta identificando esta? | | X | | | |

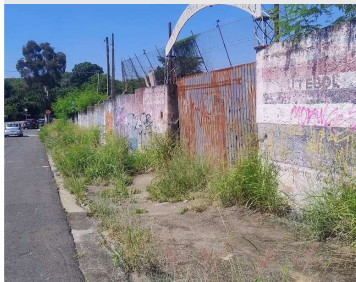
| ITEM | LEGISLAÇÃO | | ITENS A CONFERIR | ATENDE | | | OBSERVAÇÃO | IMAGEM |
|---|---|---|---|---|---|---|---|---|
| 1.1 | NBR9050/2020 | 6.12.3 b) | As calçadas possuem faixa livre com largura mínima de 1,20 m? | | X | | Faixa impossibilitada de acesso pelo excesso de vegetação | |

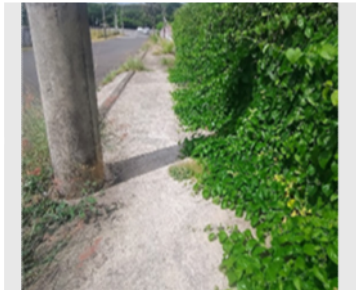
| ITEM | LEGISLAÇÃO | | ITENS A CONFERIR | ATENDE | | | OBSERVAÇÃO | IMAGEM |
|---|---|---|---|---|---|---|---|---|
| 1.3 | NBR9050/2020 | 6.12.3 b) | As faixas livres não possuem obstáculos (postes de sinalização, vegetação, desníveis, rebaixamentos)? | | X | | | |

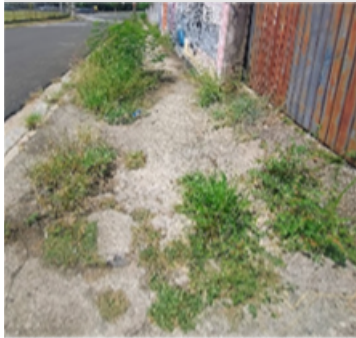
| ITEM | LEGISLAÇÃO | | ITENS A CONFERIR | ATENDE | | | OBSERVAÇÃO | IMAGEM |
|---|---|---|---|---|---|---|---|---|
| 1.5 | NBR9050/2020 | 6.3.2 | Os passeios possuem piso com superfície regular, firme, estável, não trepidante para dispositivos com rodas e antiderrapante, sob qualquer condição (seco ou molhado) | | X | | | |
