## **PATRIMÔNIO CULTURAL E ACESSIBILIDADE: O COMPLEXO FERROVIÁRIO SOROCABANO**

Mestranda: Mônica Pinesso Cianfarani  
Orientadora: Profa. Dra. Maria Cristina da Silva Schicchi

PUC-Campinas | EAAD | POSURB-ARQ

Dissertação de mestrado apresentada ao Programa de Pós-Graduação Stricto Sensu em Arquitetura e Urbanismo da Escola de Arquitetura, Artes e Design da Pontifícia Universidade Católica de Campinas como parte dos requisitos para obtenção do título de Mestre em Arquitetura e Urbanismo.

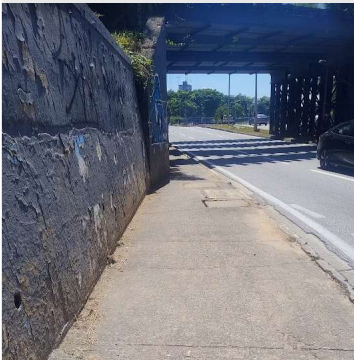
| ITEM | LEGISLAÇÃO | | ITENS A CONFERIR | ATENDE | | | OBSERVAÇÃO | IMAGEM |
|---|---|---|---|---|---|---|---|---|
| 1.1 | NBR9050/2020 | 6.12.3 b) | As calçadas possuem faixa livre com largura mínima de 1,20 m? | | | X | Calçadas bem largas exceto sob o pontilhão das ferrovias | |

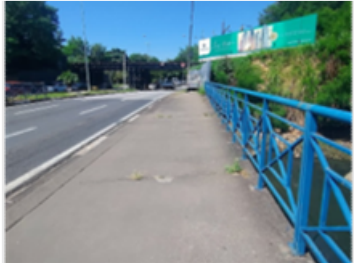
| ITEM | LEGISLAÇÃO | | ITENS A CONFERIR | ATENDE | | | OBSERVAÇÃO | IMAGEM |
|---|---|---|---|---|---|---|---|---|
| 1.4 | NBR9050/2020 | 6.12.3 b) | A altura livre dos passeios é de, no mínimo 2,10m (verificar obstáculos como placas, beirais, ramos de árvores)? | X | | | | |

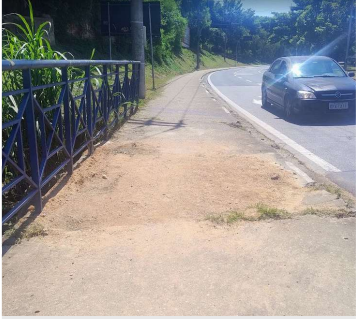
| ITEM | LEGISLAÇÃO | | ITENS A CONFERIR | ATENDE | | | OBSERVAÇÃO | IMAGEM |
|---|---|---|---|---|---|---|---|---|
| 1.5 | NBR9050/2020 | 6.3.2 | Os passeios possuem piso com superfície regular, firme, estável, não trepidante para dispositivos com rodas e antiderrapante, sob qualquer condição (seco ou molhado) | | | X | O piso é bastante estável mas há trechos com a presença de buracos, principalmente na ponte do córrego do Supiriri. | |

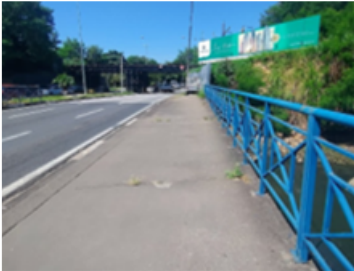
| ITEM | LEGISLAÇÃO | | ITENS A CONFERIR | ATENDE | | | OBSERVAÇÃO | IMAGEM |
|---|---|---|---|---|---|---|---|---|
| 2.1 | NBR9050/2020 | 6.12.7.3 | Existe faixa de pedestre com guia rebaixada ou em nível em ambos os lados da via? | | X | | | |

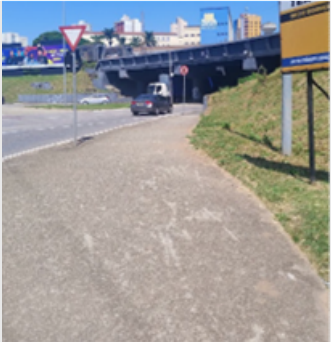
| ITEM | LEGISLAÇÃO | | ITENS A CONFERIR | ATENDE | | | OBSERVAÇÃO | IMAGEM |
|---|---|---|---|---|---|---|---|---|
| 1.1 | NBR9050/2020 | 6.12.3 b) | As calçadas possuem faixa livre com largura mínima de 1,20 m? | X | | | Há trechos mais estreitos, no entanto mantém a largura mínima | |

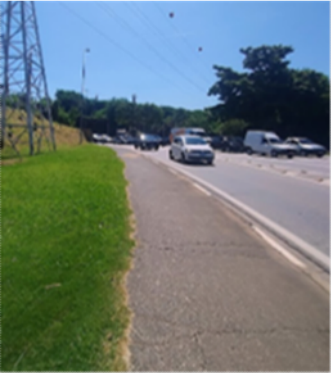
| ITEM | LEGISLAÇÃO | | ITENS A CONFERIR | ATENDE | | | OBSERVAÇÃO | IMAGEM |
|---|---|---|---|---|---|---|---|---|
| 1.3 | NBR9050/2020 | 6.12.3 b) | As faixas livres não possuem obstáculos (postes de sinalização, vegetação, desníveis, rebaixamentos)? | X | | | | |

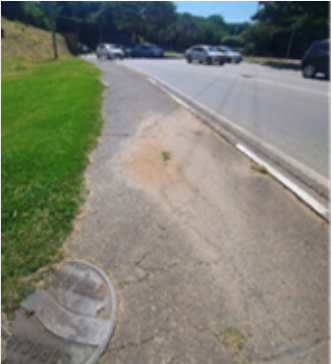
| ITEM | LEGISLAÇÃO | | ITENS A CONFERIR | ATENDE | | | OBSERVAÇÃO | IMAGEM |
|---|---|---|---|---|---|---|---|---|
| 1.5 | NBR9050/2020 | 6.3.2 | Os passeios possuem piso com superfície regular, firme, estável, não trepidante para dispositivos com rodas e antiderrapante, sob qualquer condição (seco ou molhado) | | | X | Há trechos de piso quebrado | |

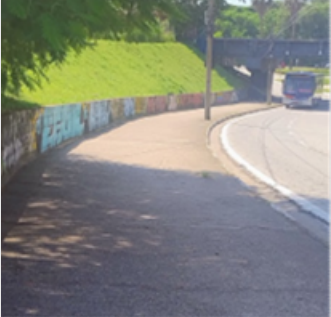
| ITEM | LEGISLAÇÃO | | ITENS A CONFERIR | ATENDE | | | OBSERVAÇÃO | IMAGEM |
|---|---|---|---|---|---|---|---|---|
| 1.6 | NBR16537/2024 | 7.8.2 | Nos passeios há sinalização tátil direcional? | | X | | | |
