**AVALIAÇÃO DA UMIDADE ASCENDENTE EM PROTÓTIPOS DE ALVENARIA:  
INFLUÊNCIA DO SUBSTRATO E DO REVESTIMENTO NA DETECÇÃO DO  
FENÔMENO POR MÉTODOS NÃO DESTRUTIVOS**

**PROGRAMA DE PÓS-GRADUAÇÃO *STRICTO SENSU* EM SISTEMAS DE  
INFRAESTRUTURA URBANA**

Dissertação apresentada ao Programa de Pós-Graduação *Stricto Sensu* em Sistemas de Infraestrutura Urbana da Escola Politécnica da Pontifícia Universidade Católica de Campinas, como exigência para obtenção do título de Mestre em Sistemas de Infraestrutura Urbana.

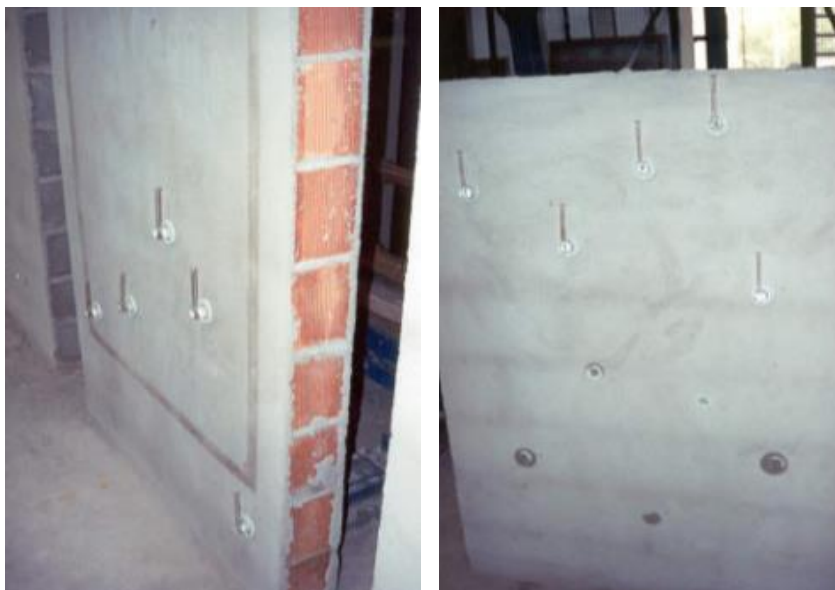
Figura 14 – Ensaio do cachimbo em vista lateral (a) e frontal (b).

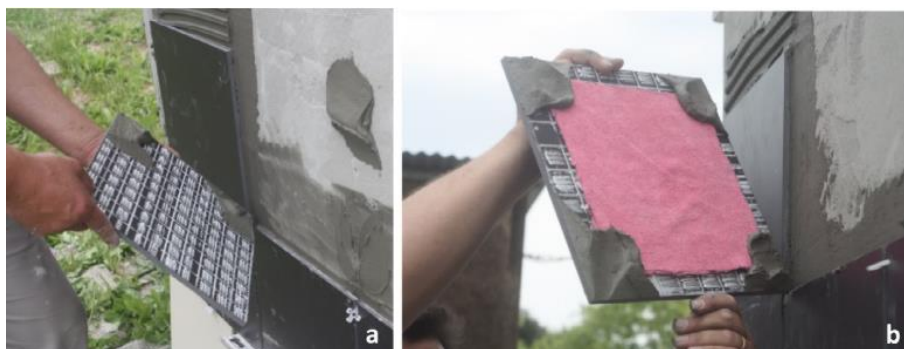
Figura 24 – Simulação da anomalia do descolamento (a) e do feltro para absorção de água por trás do revestimento cerâmico (b)

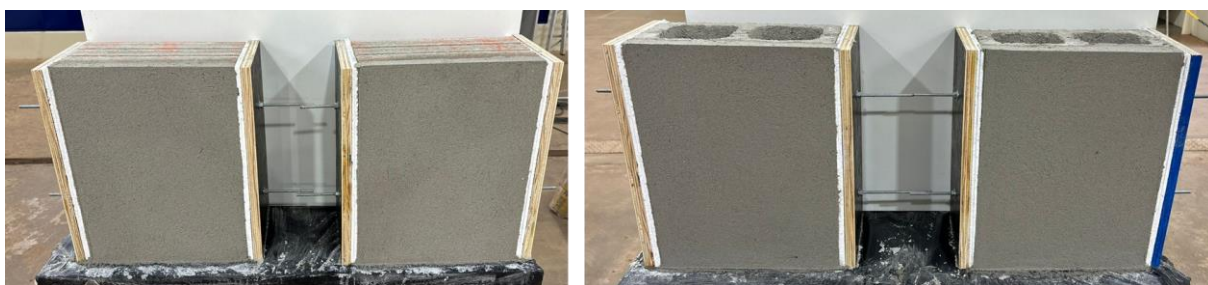
Figura 35 - Registro fotográfico dos quatro prismas com massa única, sendo os dois à esquerda de bloco cerâmico e os dois à direita de bloco de concreto.

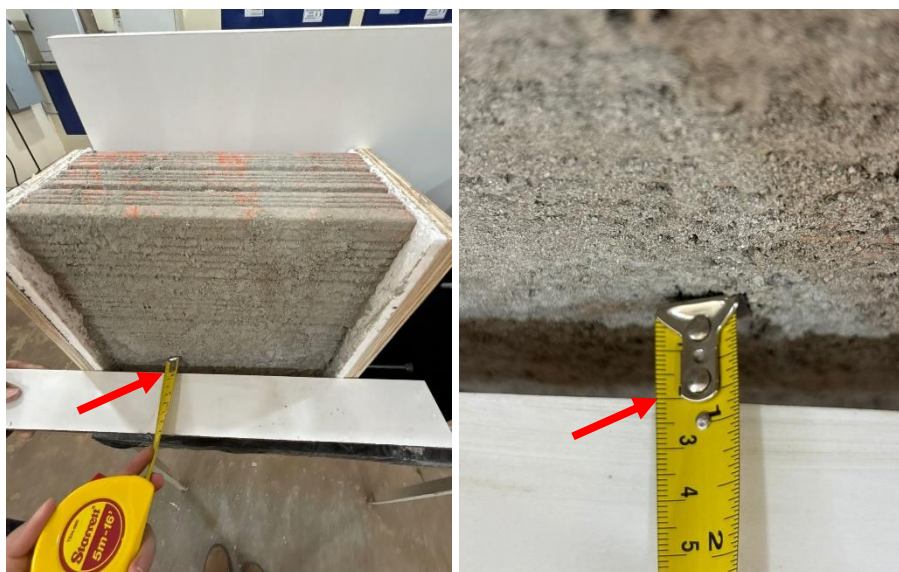
Figura 36 – Registro fotográfico da espessura do revestimento argamassado de 2 cm no centro do prisma de bloco cerâmico.

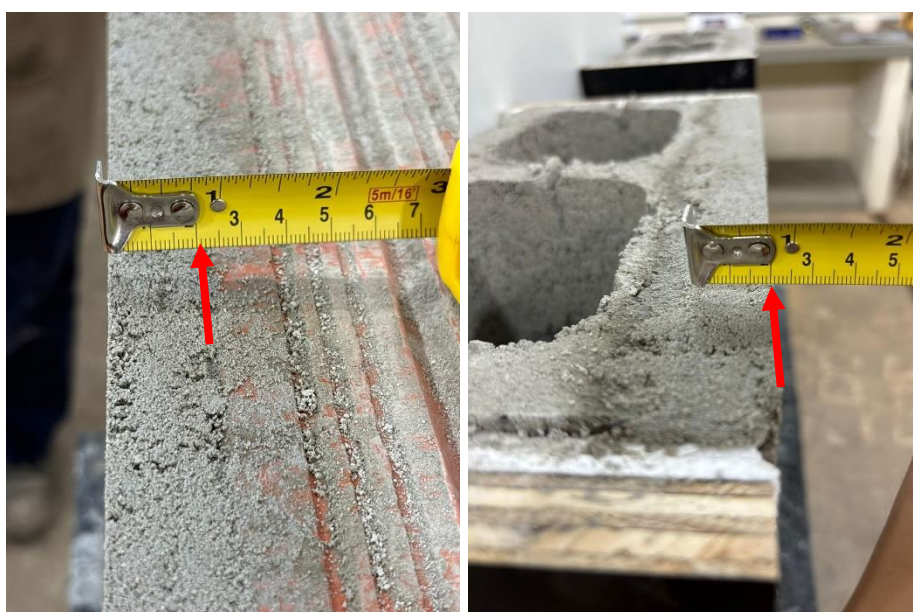
Figura 37 - Registro fotográfico da espessura do revestimento argamassado de 2 cm no prisma de bloco cerâmico à esquerda e de bloco de concreto à direita.

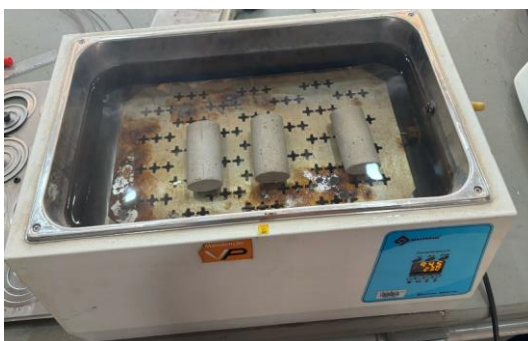
Figura 41 – Corpos de prova utilizados nos ensaios de absorção de água dentro do banho maria para imersão em água em ebulição por 5h.

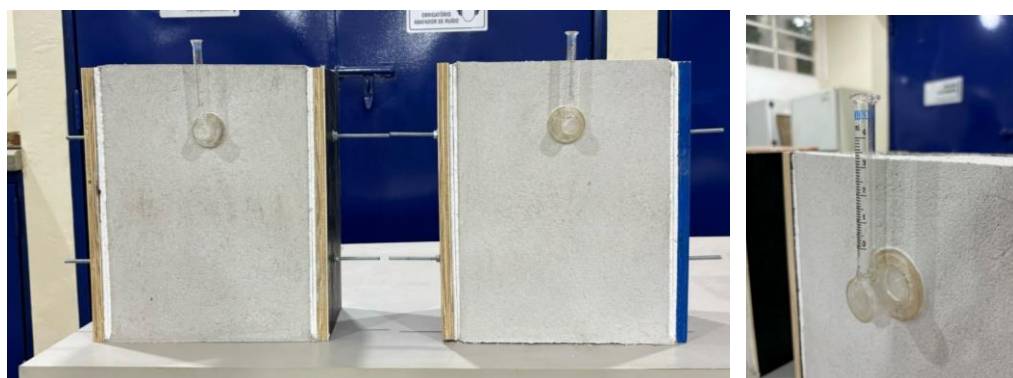
Figura 45 – Ensaio do cachimbo nos protótipos

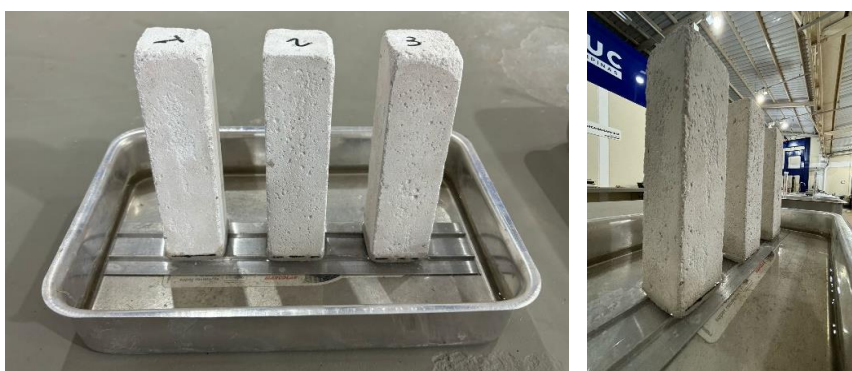
Figura 47 – Ensaio de determinação da absorção de água por capilaridade

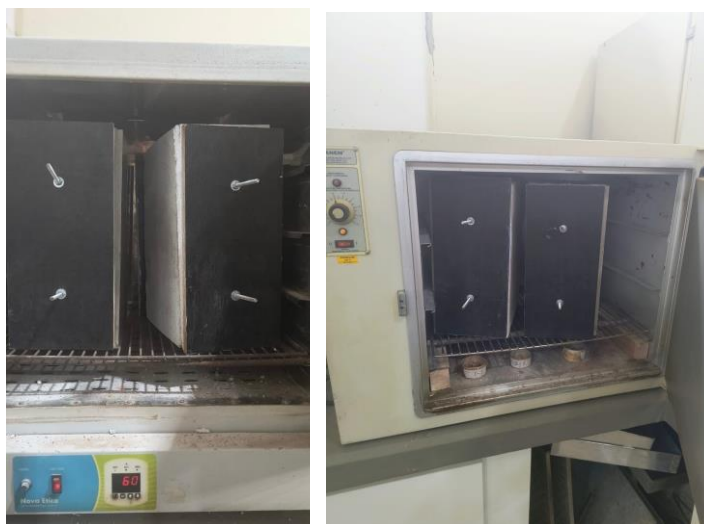
Figura 49 – Protótipos na estufa a 60°C.

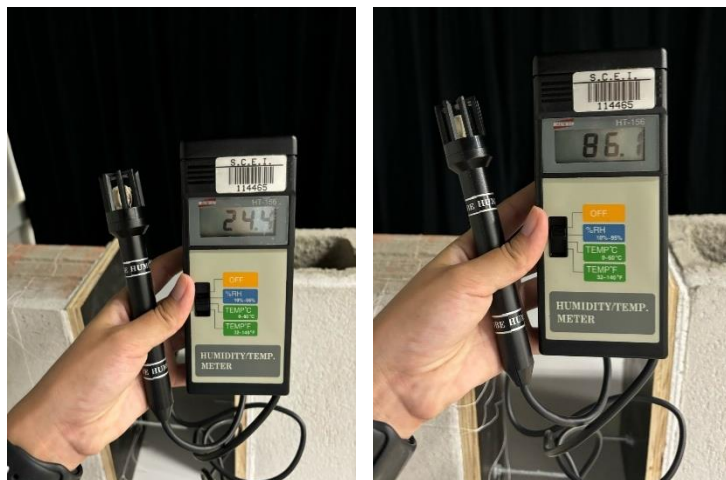
Figura 53 – Equipamento utilizado para aferir a temperatura ambiente e a umidade relativa do ar.

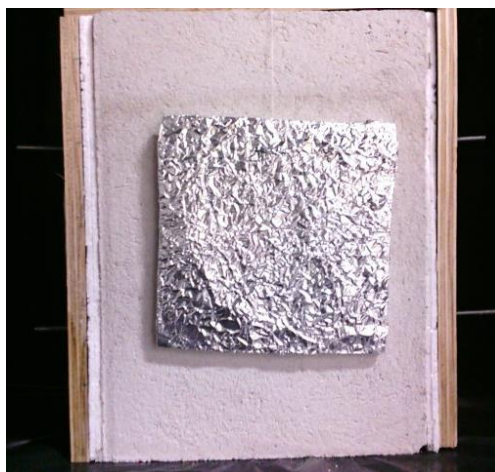
Figura 69 – Posicionamento do refletor em frente ao protótipo no local do ensaio
