**PAVIMENTOS URBANOS DE CONCRETO  
REFORÇADO: ANÁLISE DE PARÂMETROS  
FUNCIONAIS**

**CAMPINAS**

**2026**

Dissertação apresentada ao Programa de Mestrado em Sistemas de Infraestrutura Urbana, da Escola Politécnica, da Pontifícia Universidade Católica de Campinas, como requisito parcial para obtenção do título de Mestre em Sistemas de Infraestrutura Urbana.

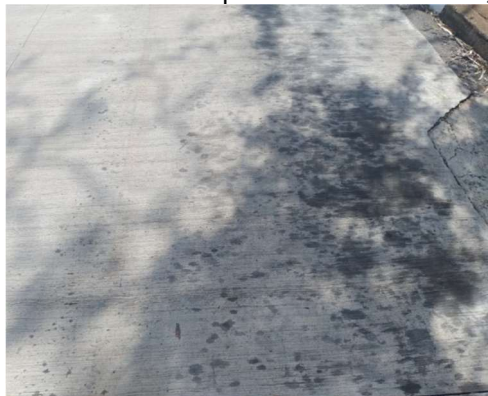
Figura 60: Mancha de óleo proveniente do ônibus, seção IX

Embora não se trate de um defeito estrutural, é relevante destacar as manchas de óleo observadas nas seções VIII e IX, provenientes do ônibus que utiliza o local para repouso (Figura 60). Esse aspecto é pertinente, pois em pavimentos asfálticos o contato com óleo de veículos pode provocar reações químicas que reduzem significativamente sua durabilidade.

No entanto, no caso do pavimento de concreto, não foram identificados defeitos associados à presença de óleo, evidenciando sua maior resistência e desempenho frente a esse tipo de agente externo.

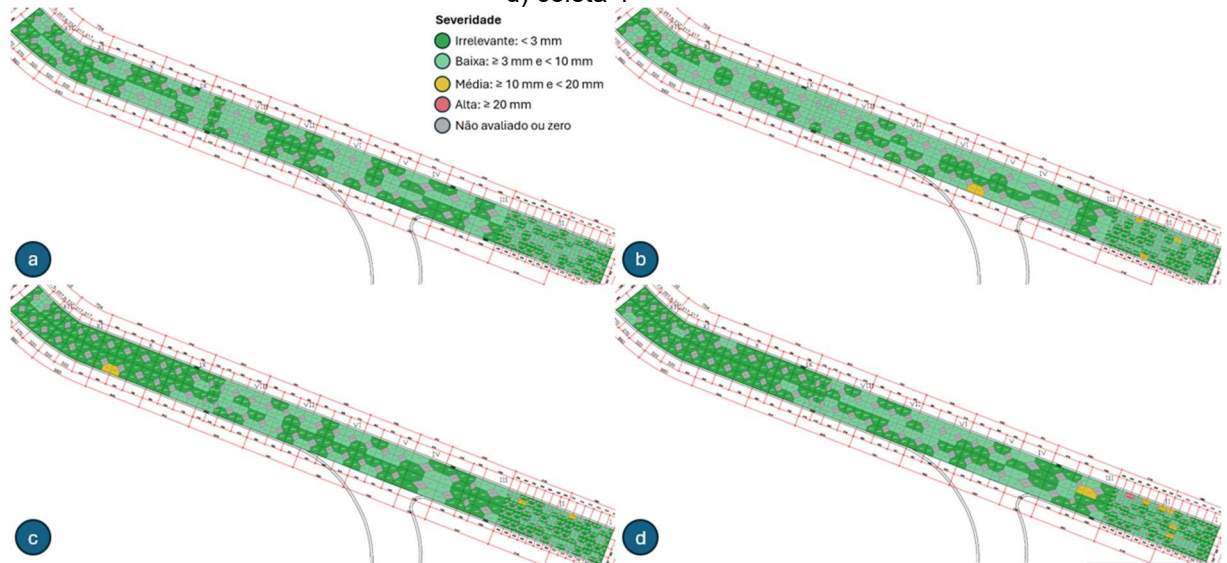
Figura 64: Coleta altimétrica após uma semana de uso, sendo: a) coleta 1, b) coleta 2, c) coleta 3, d) coleta 4

Foi possível observar que todas as placas apresentaram movimentação altimétrica nos pontos avaliados. A maioria dos pontos coletados apresentaram valor inferior ou igual a 3 mm e 10 mm de degrau, indicando bons resultados, segundo o DNIT 61/2004, conforme Figura 64.

Os pontos com degrau entre 10 mm e 20 mm e acima de 20 mm estão localizados na sarjeta. Durante o período de coleta, não havia sido realizado a selagem das juntas, as sarjetas possuíam isopor para separação entre o concreto do pavimento e da sarjeta, alguns pontos foram demarcados em cima do isopor, gerando ruídos no resultado. Portanto, os resultados altimétricos localizados nessa região foram desconsiderados.

Na segunda coleta, o único caso reportável foi um degrau de 11 mm na seção I, localizado entre as placas Q e U, no canto inferior esquerdo da placa, sendo classificado como resultado regular. Esse ponto representou 0,2% de todos os pontos avaliados.

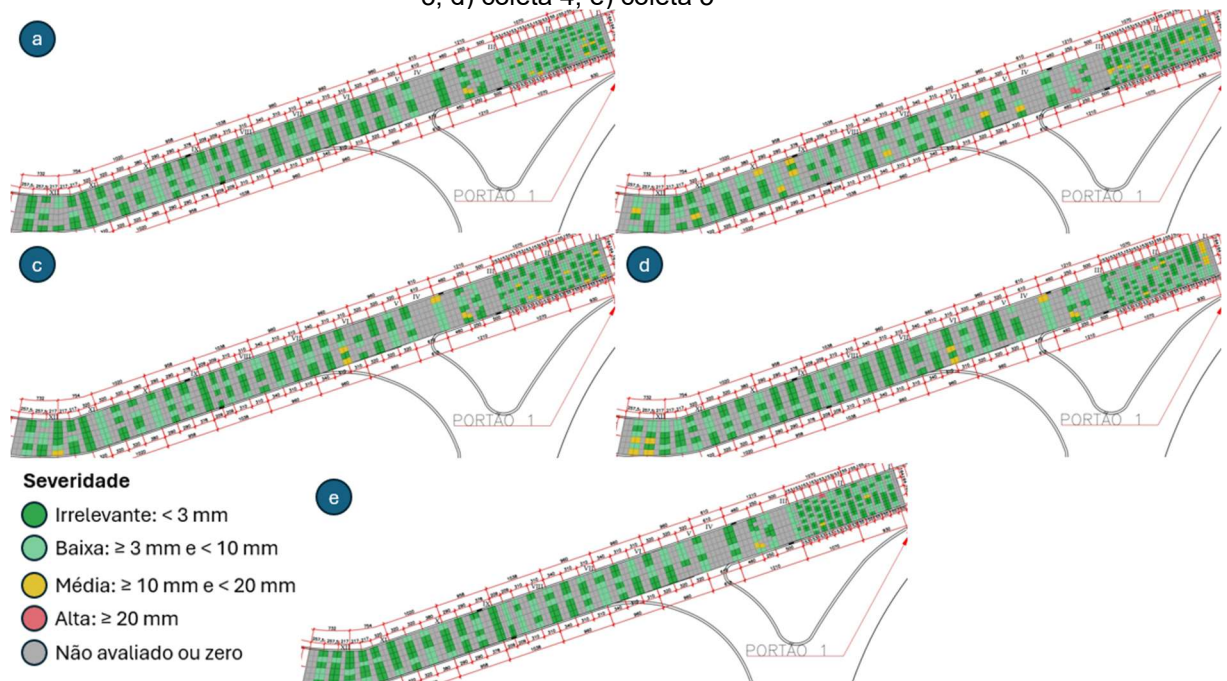
Figura 65: Coleta altimétrica após quatro meses de uso, sendo: a) coleta 1, b) coleta 2, c) coleta 3, d) coleta 4, e) coleta 5

As movimentações medidas foram diferentes entre as coletas, ou seja, as variações observadas em cada coleta não foram as mesmas ou apresentaram algum tipo de padrão lógico. Os poucos pontos com valores acima do aceitável pelo FHWA e DNIT variavam de coleta para coleta, conforme Figura 65.

A quantidade de degraus de cada coleta está representada na Tabela 23. Diferentemente da primeira campanha, os pontos coletados próximos da sarjeta estavam alocados dentro da placa, evitando ruídos no resultado.

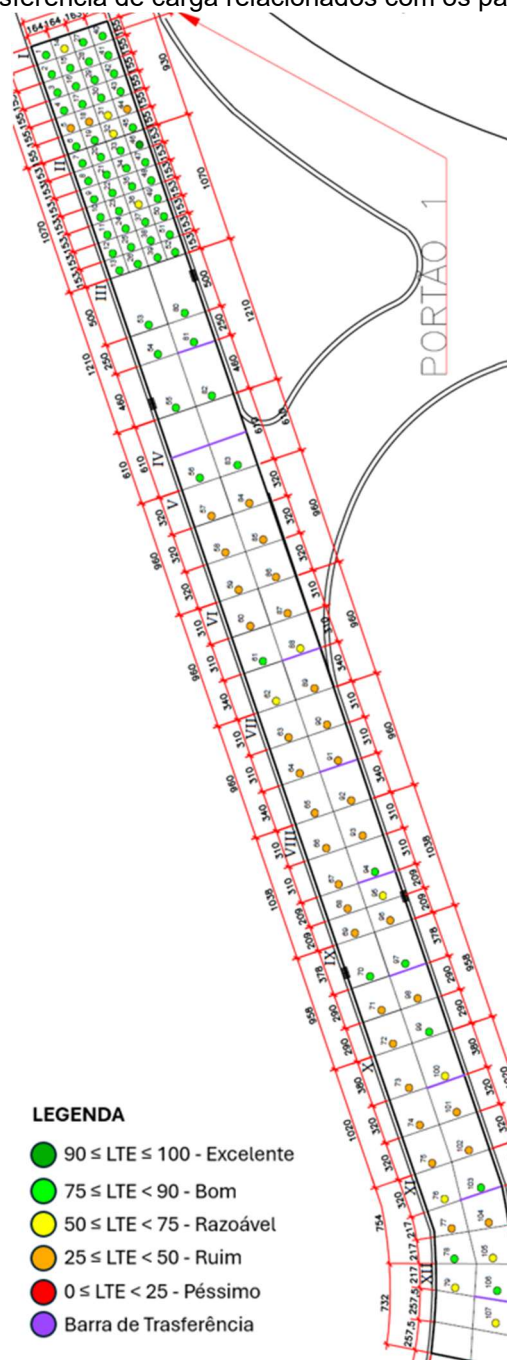
Figura 66: Mapa de transferência de carga relacionados com os parâmetros do FHWA (2004)

As demais seções apresentaram resultados baixos de transferência de carga, sendo esses compostos apenas por fibras. É notável que os resultados foram maiores nos pontos onde foram posicionadas as barras de transferência, conforme Figura 66. Da seção da direita onde não há ação das barras de transferência, os menores valores foram apresentados nas seções V e VIII compostos por fibras metálicas.

Esperava-se que o LTE das seções de concreto reforçado com fibra tivesse um desempenho bom por apresentarem baixa espessura e adição de macrofibras. Contudo, observou-se que os pontos coletados longe das barras de transferência apresentaram um resultado classificado como baixa transferência de carga pelo FHWA (2004), apresentando uma média de 40% de LTE.

Observou-se que na região onde houve a abertura de junta na seção I o LTE foi ruim, Figura 66. Assim como mencionado por Abraham e Ransinchung (2020), as juntas auxiliam a controlar a transferência de carga entre as placas. Como nas fissuras lineares transversais com grau de severidade elevado (abertura superior a 50 mm), a abertura de junta relatada impactou diretamente na transferência de carga desse trecho, apresentando resultados médios de 38% de LTE.
